Vehicle Inspection Report

ยี่ห้อ/รุ่น (Brand/Model): BMW 320D LUXURY 2.0 AT	วันที่ตรวจสอบรถยนต์ (Date of Inspection): 14.11.61
หมายเลขตัวถัง (VIN): MMF3F17040J061216	เลขคำขอบริการ (Job No.): I018/094-050
หมายเลขเครื่องยนต์ (Engine No.): 77938473	Vehicle Picture:

ปีที่ผลิต (Build Date): 2013	
สีรถ (Color): ดำ	
ระยะการใช้งาน(Mileage): 143,195 ก.ม	
หมายเลขทะเบียน (No. Plate): 2กย 4099	
วันครบกำหนดชำระภาษี (Registration Expiry): 30 ต.ค.62	
ชื่อลูกค้า (Customer Name): AUTO BEST	
ที่อยู่(Address): ถ.กาญจนาภิเษก	
โทรศัพท์ (Tel):	
สถานที่ตรวจสอบรถ (Inspection Place): AUTO BEST

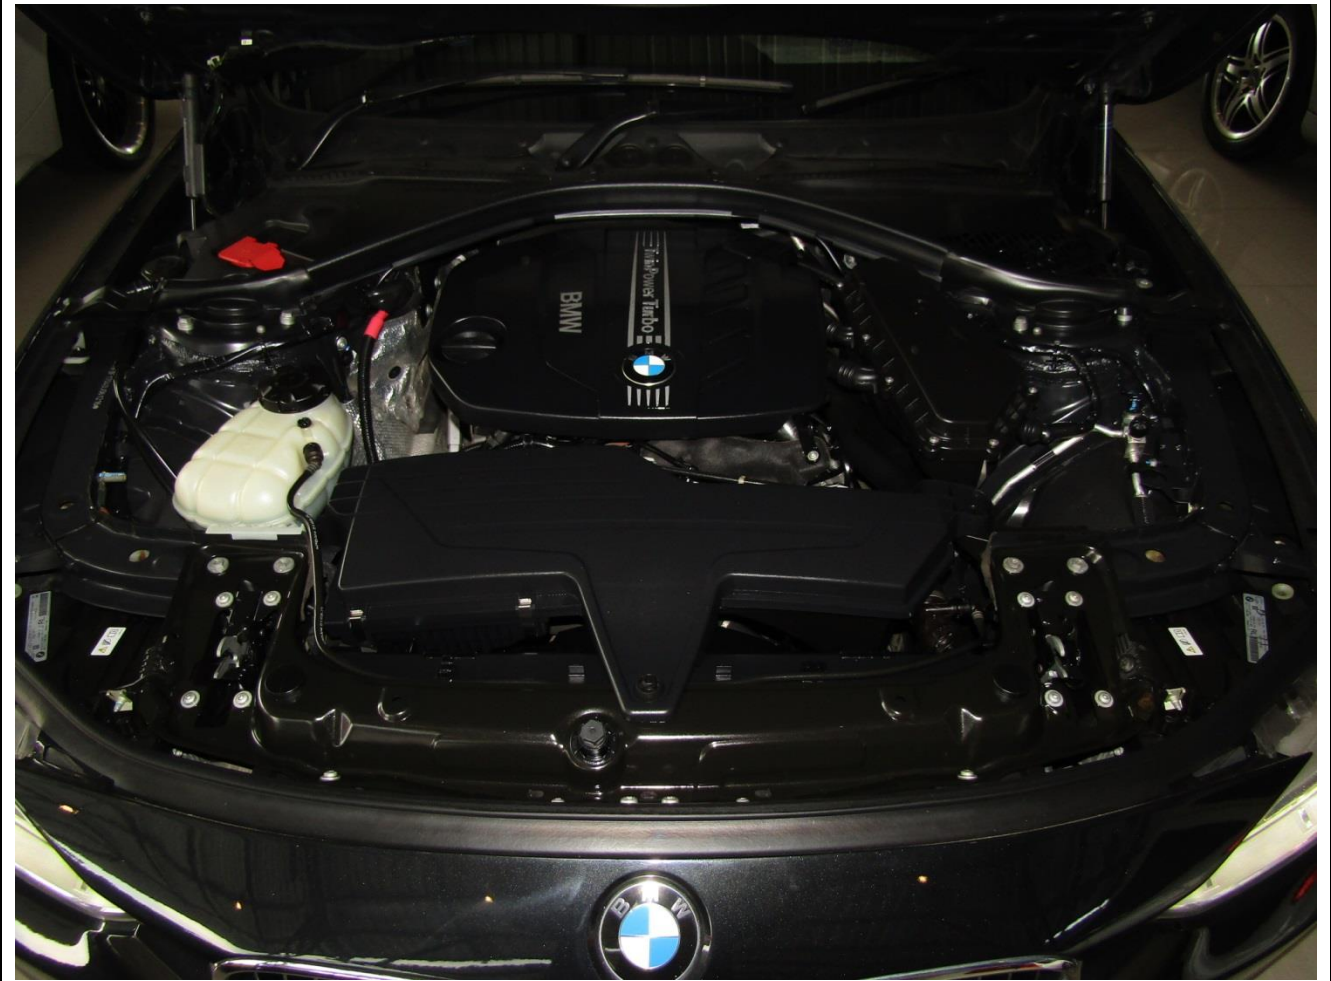
ภาพห้องเครื่อง - Engine Bay Visual Details:

เครื่องยนต์ไม่พบการรั่วซึม No any leak on engine	ใช่

ระดับของเหลว Fluid Level	อยู่ในระดับปกติ

การรั่วไหลของน้ำมัน Fluid Leaks	ไม่มี
 	จุดจับยึด Mountings	สภาพดีตามอายุการใช้งาน
 	สายไฟ และท่อ Hoses & Pipes	สภาพดีตามอายุการใช้งาน

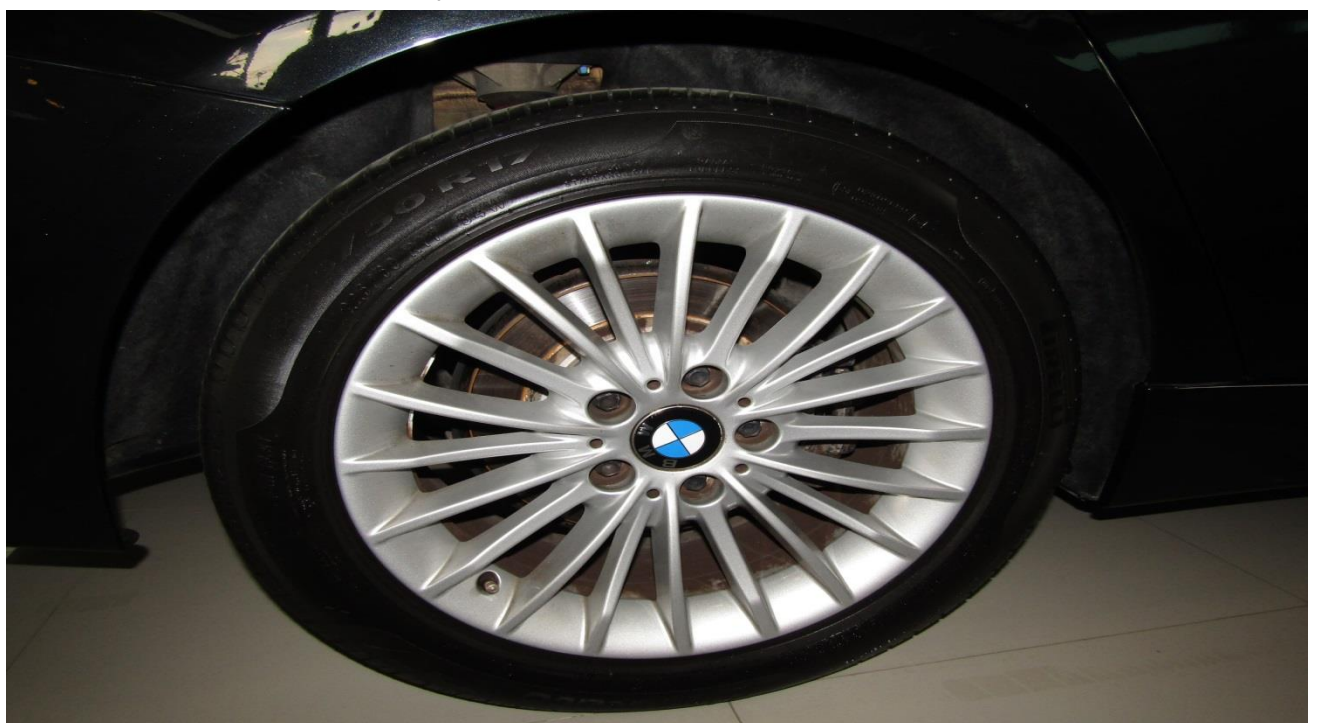
ภาพโดยรวมของยาง ล้อ และ เบรค - Tyres, Wheels & Brakes Visual Details

สภาพยางรถยนต์, สปีดคาร์ท/ปี ผลิต Tyres Appearance, Year	1616
 	สภาพล้อ,ฝาครอบล้อ Wheel Rims Appearance	สภาพดีตามอายุการใช้งาน
 	ล้อ และยางอะไหล่ Spare Tyre & Rim	N/A

คาลิปเปอร์เบรค และท่อน้ำมัน Brake Hose Callipers & Pipes	สภาพปกติไม่พบการรั่วซึม

ผ้าดิสเบรค (หน้า/หลัง) Brake Pads (Front/Rear)	สภาพดีตามอายุการใช้งาน
 	จานดิสเบรค(หน้า/หลัง) Brake Discs (Front/Rear)	ควรเจียจานเบรคครั้งต่อไปที่เปลี่ยนผ้าเบรค
 	ดรัมเบรคล้อหลัง Brakes and Drums any No Leakage	N/A
 	การทำงานของเบรคมือ Park Brake function	ระบบการทำงานปกติ
 	คำแนะนำอื่นๆ Other	N/A

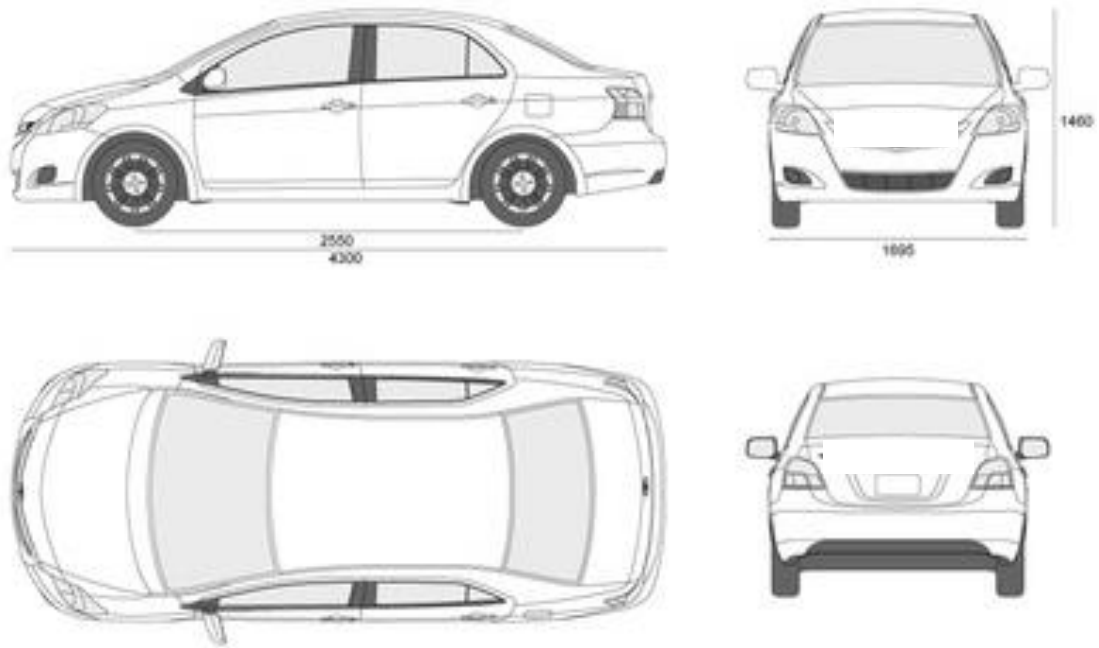
ความหนาสีรอบรถเก๋ง 3,4 และ 5 ประตู - Paint Thickness on 3,4 and 5 door car:

ชิ้นส่วนยานยนต์	ความหนาสี Paint Thickness (µm)			
(Car Part)	P1	P2	P3	Average
Front Wing (RH)	142	177	185	168
Front Wing (LH)	221	189	196	202
Front Door (RH)	173	159	163	165
Front Door (LH)	276	332	270	293
Rear Door (RH)	210	207	208	208
Rear Door (LH)	351	327	320	333

ชิ้นส่วนยานยนต์	ความหนาสี Paint Thickness (µm)			
(Car Part)	P1	P2	P3	Average
Rear Wing (RH)	153	127	133	138
Rear Wing (LH)	276	245	232	251
Front Bumper				
Rear Bumper				
Bonnet	209	176	183	189
Roof	97	86	92	92
Boot/Tail Gate	164	167	180	170
