I024/0091-2

Mercedes-Benz C43 3.0 AMG 4MATIC

Mar 25, 2024

Vehicle Inspection Report สรุปผลการตรวจสภาพรถ (Inspection Summary)

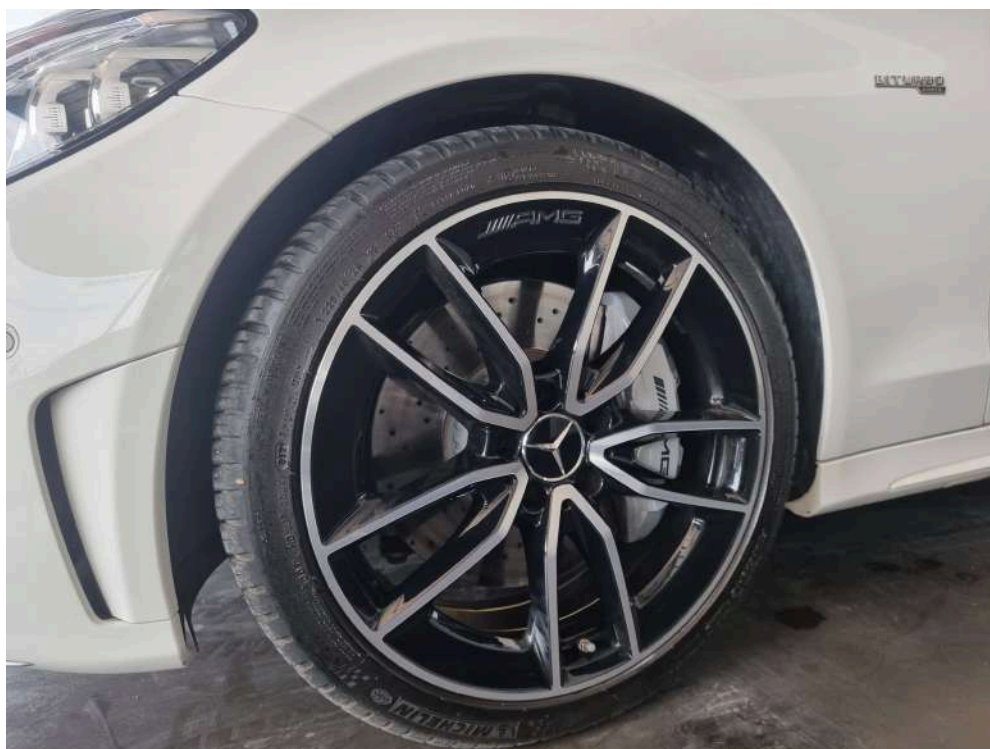
ขอบยาง ล้อ

05/21
