# Vehicle Inspection Report

ยี่ห้อ/รุ่น (Brand/Model): TOYOTA ALPHARD 2.4 AT	วันที่ตรวจสอบรถยนต์ (Date of Inspection): 3.10.61
หมายเลขตัวถัง (VIN): ANH20-8123591	เลขคำขอบริการ (Job No.): I018/193-005
หมายเลขเครื่องยนต์ (Engine No.): 2AZ-F435450	Vehicle Picture:

ปีที่ผลิต (Build Date): 2010	
สีรถ (Color): ขาว	
ระยะการใช้งาน (Mileage): 120,598 ก.ม	
หมายเลขทะเบียน (No. Plate): ฉท 8986	
วันครบกำหนดชำระภาษี (Registration Expiry): 14 ต.ค 61	
ชื่อลูกค้า (Customer Name): J Motor Trade	
ที่อยู่ (Address): ถนนศรีนครินทร์	
โทรศัพท์ (Tel):	
สถานที่ตรวจสอบรถ (Inspection Place): J Motor Trade

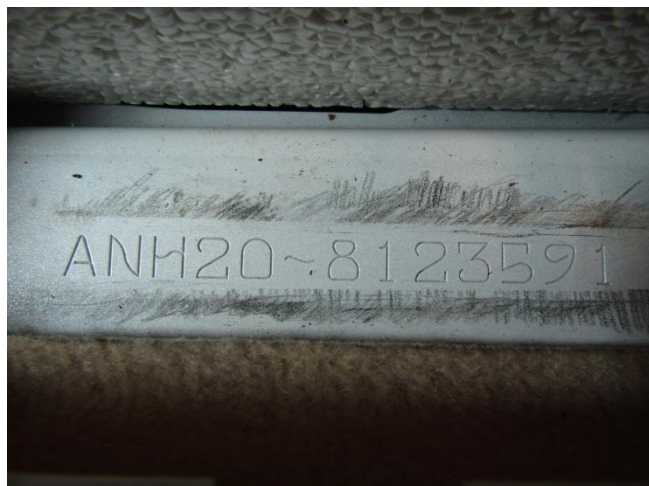
รูปเลขตัวถัง (VIN Picture):

สี ขาว เลขตัวรถ ANH20-8123591 เลขเครื่องยนต์ 2AZ-F435450

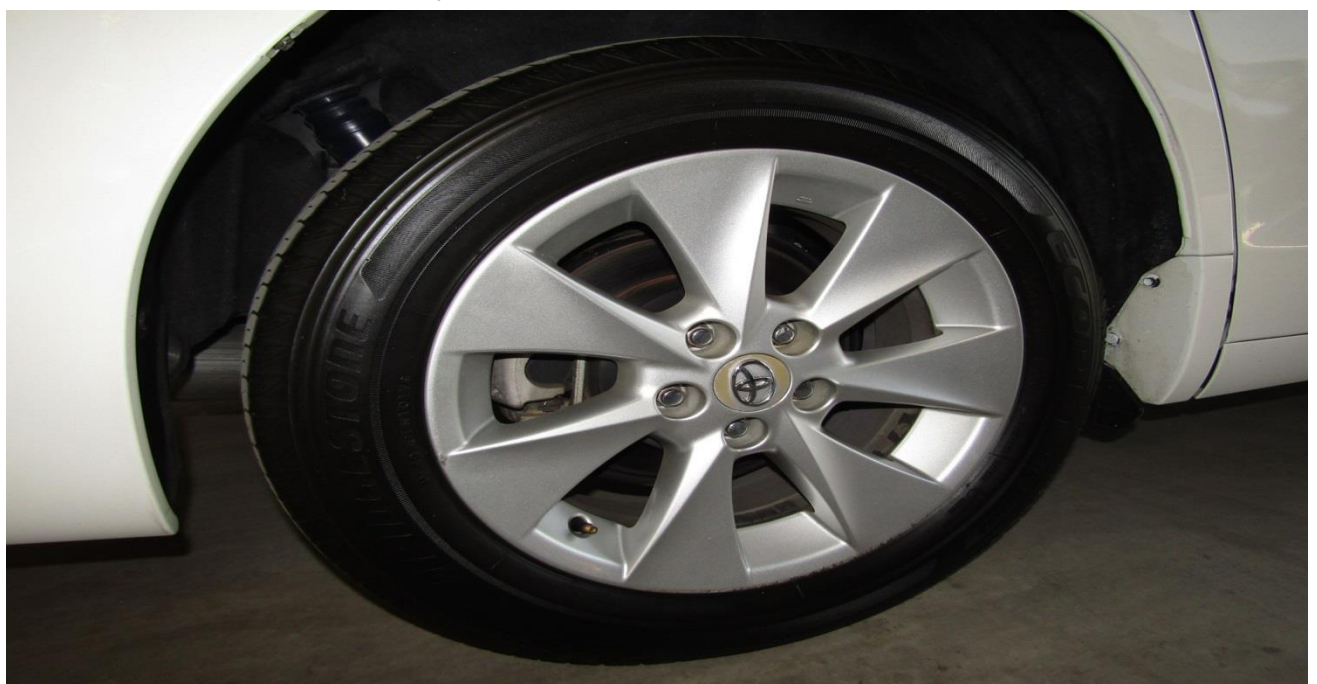
### ภาพโดยรวมของยาง ล้อ และ เบรค - Tyres, Wheels & Brakes Visual Details:

สภาพยางรถยนต์, สปีดคาร์ท/ปี ผลิต Tyres Appearance, Year	1017

สภาพล้อ,ฝาครอบล้อ Wheel Rims Appearance	สภาพดีตามอายุการใช้งาน

คาลิปเปอร์เบรค และท่อน้ำมัน Brake Hose Callipers & Pipes	สภาพปกติไม่พบการรั่วซึม
 	ผ้าดิสเบรค (หน้า/หลัง) Brake Pads (Front/Rear)	สภาพดีตามอายุการใช้งาน
 	จานดิสเบรค(หน้า/หลัง) Brake Discs (Front/Rear)	ควรเจียจานเบรคครั้งต่อไปที่เปลี่ยนผ้าเบรค

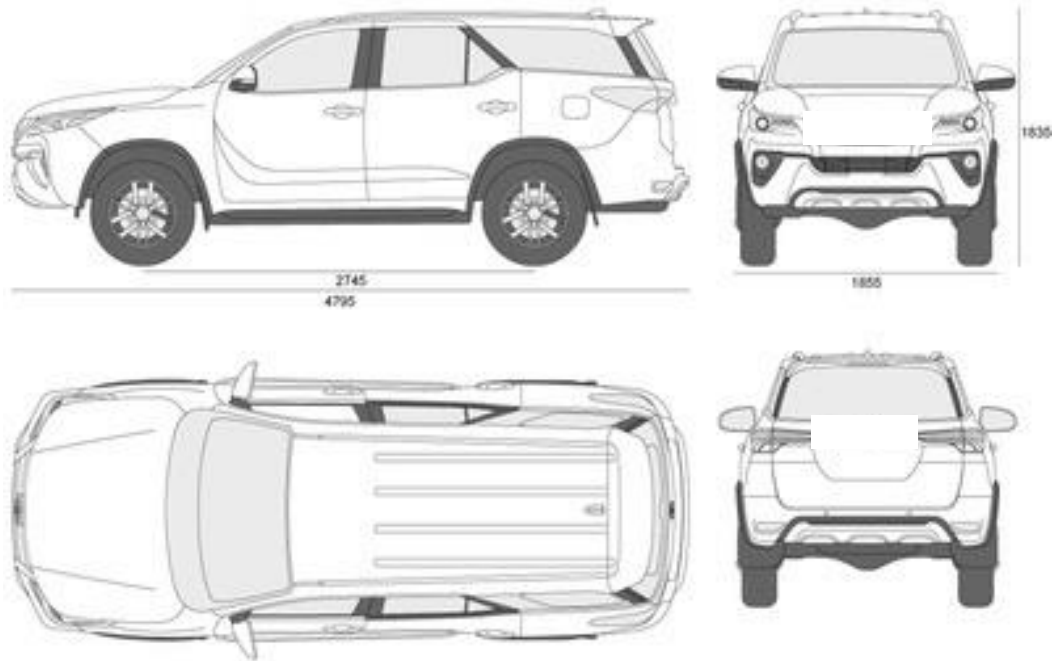
ความหนาสีรถ SUV, MPV - Paint Thickness on SUV, MPV vehicle:

ชิ้นส่วนยานยนต์	ความหนาสี Paint Thickness (µm)			
(Car Part)	P1	P2	P3	Average
Front Wing (RH)	331	307	296	311
Front Wing (LH)	282	308	276	289
Front Door (RH)	330	258	296	295
Front Door (LH)	313	279	280	291
Rear Door (RH)	298	275	302	292
Rear Door (LH)	318	315	306	313

ชิ้นส่วนยานยนต์	ความหนาสี Paint Thickness (µm)			
(Car Part)	P1	P2	P3	Average
Rear Wing (RH)	329	300	297	309
Rear Wing (LH)	231	321	276	276
Front Bumper	-	-	-	-
Rear Bumper	-	-	-	-
Bonnet	271	245	236	251
Roof	73	80	91	81
Boot/Tail Gate	227	229	236	231
