1023/0175-6

HONDA JAZZ GK SV 1.5

Aug 8, 2023

Vehicle Inspection Report
สรุปผลการตรวจสภาพรถ (Inspection Summary)

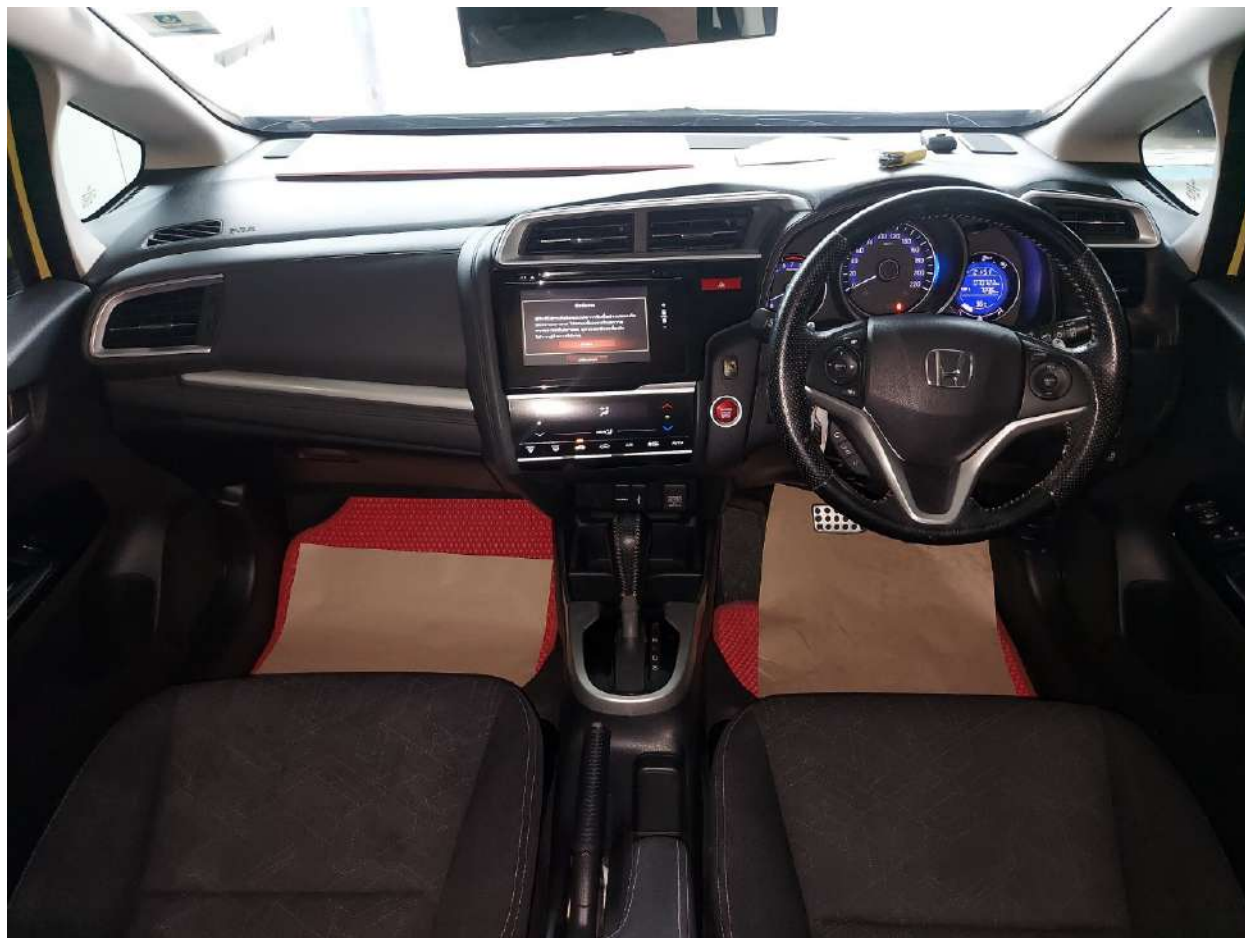
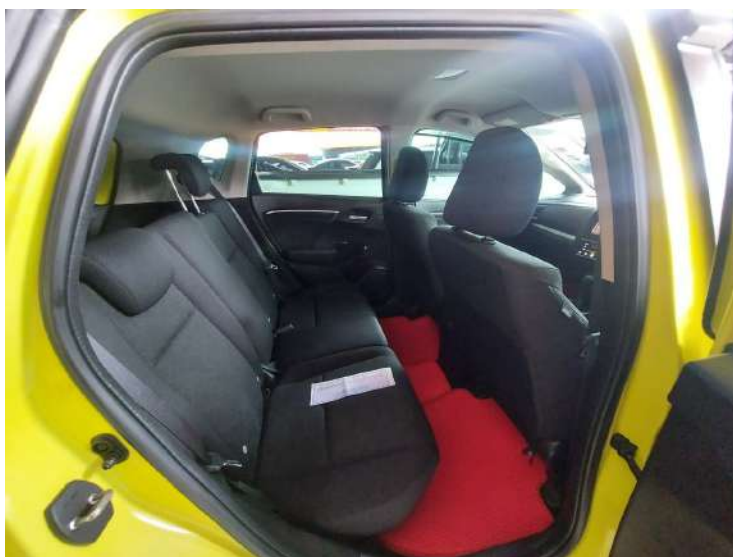
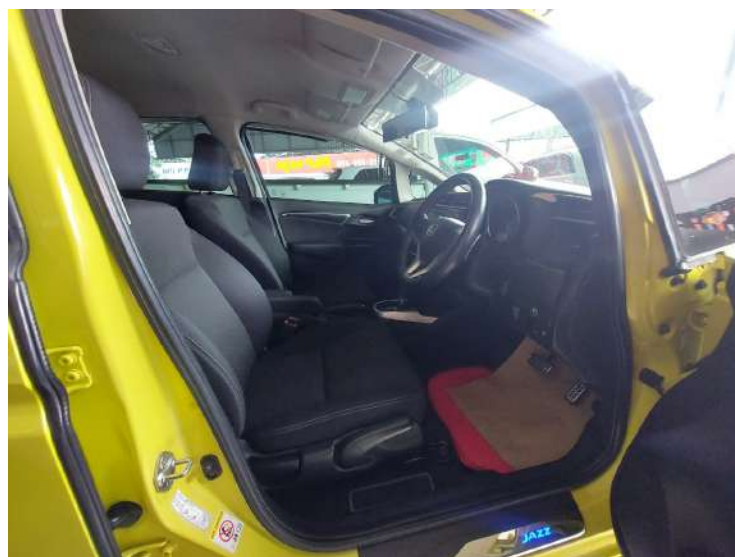
ภาพภายใน

รายการตรวจ 4 รายการ	สถานะ
2.1 สภาพที่นั่ง Seat Appearance	ดี (Good)
2.2 การทำงาน การปรับ และการล็อกเบาะ Seat Adjust functional	ดี (Good)
2.3 สภาพรางไต่เบาะ Seat slide adjust rail	ดี (Good)
2.4 เข็มขัดนิรภัย Seat Belts	ดี (Good)
