I024/0253-1

Toyota Corolla Altis 1.8 Hybrid Mid

Jun 17, 2024

Vehicle Inspection Report สรุปผลการตรวจสภาพรถ (Inspection Summary)

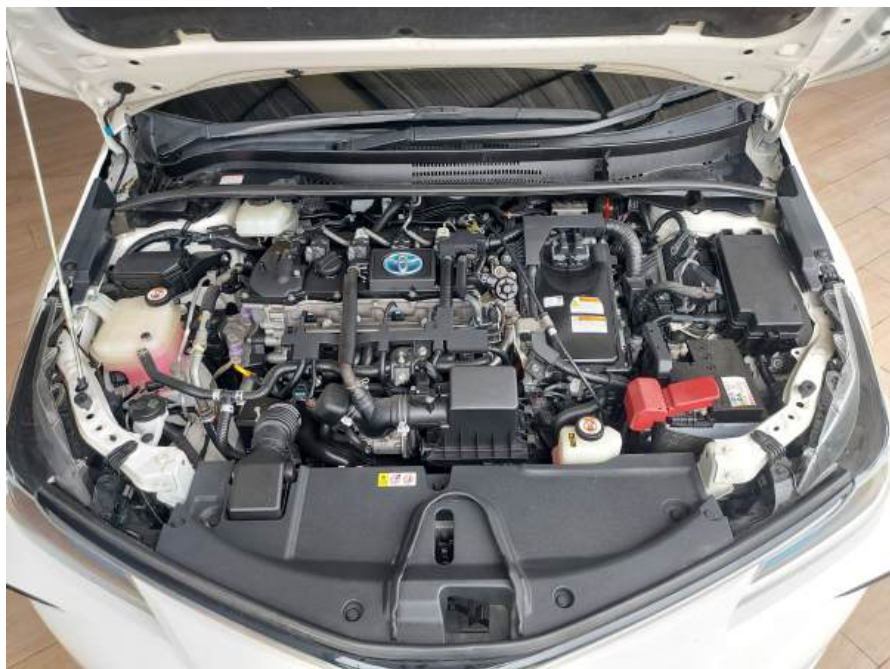
ภาพห้องเครื่อง

Voltage	11.99	V
Rating	260	CCA
Current	119	CCA
Internal resistance	23.34	mΩ
State of Charge	19	%
State of Health	21	%
Status	REPLACE
