# Vehicle Inspection Report

ยี่ห้อ/รุ่น (Make/Model): LANDROVER RANG ROVER SPORT	วันที่ตรวจสอบรถยนต์ (Date of Inspection): 18.12.60
เลขตัวถัง (VIN): SALLSAA136A 937662	เลขคำขอบริการ (Job No.): I017/088-009
เลขเครื่องยนต์ (Engine No.): 0088986276DT	Vehicle Picture:

ปีผลิต (Build Date): 2006	
สี (Color): เทา	
เลขไมล์ (Mileage): 164724	
เลขทะเบียน (No. Plate): ขจ 2899	
ทะเบียนหมดอายุ (Registration Expiry): 22 ม.ค 61	
ชื่อลูกค้า Customer Name: แมคคอย	
ที่อยู่ (Address):	
โทรศัพท์ (Tel):	
สถานที่ตรวจสอบรถ (Inspection Place): แมคคอย

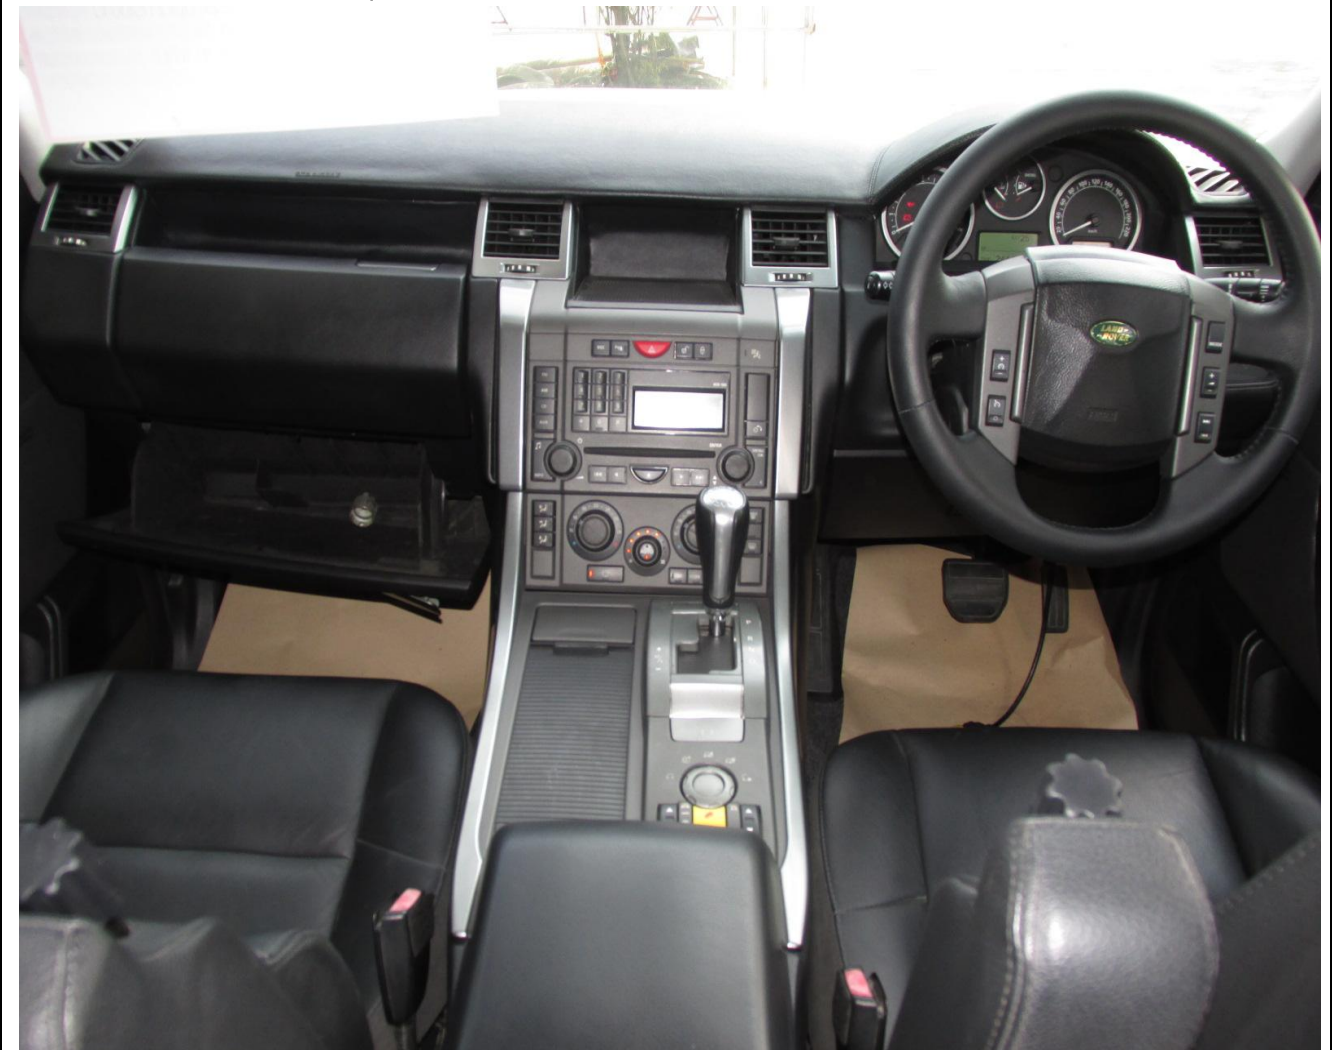
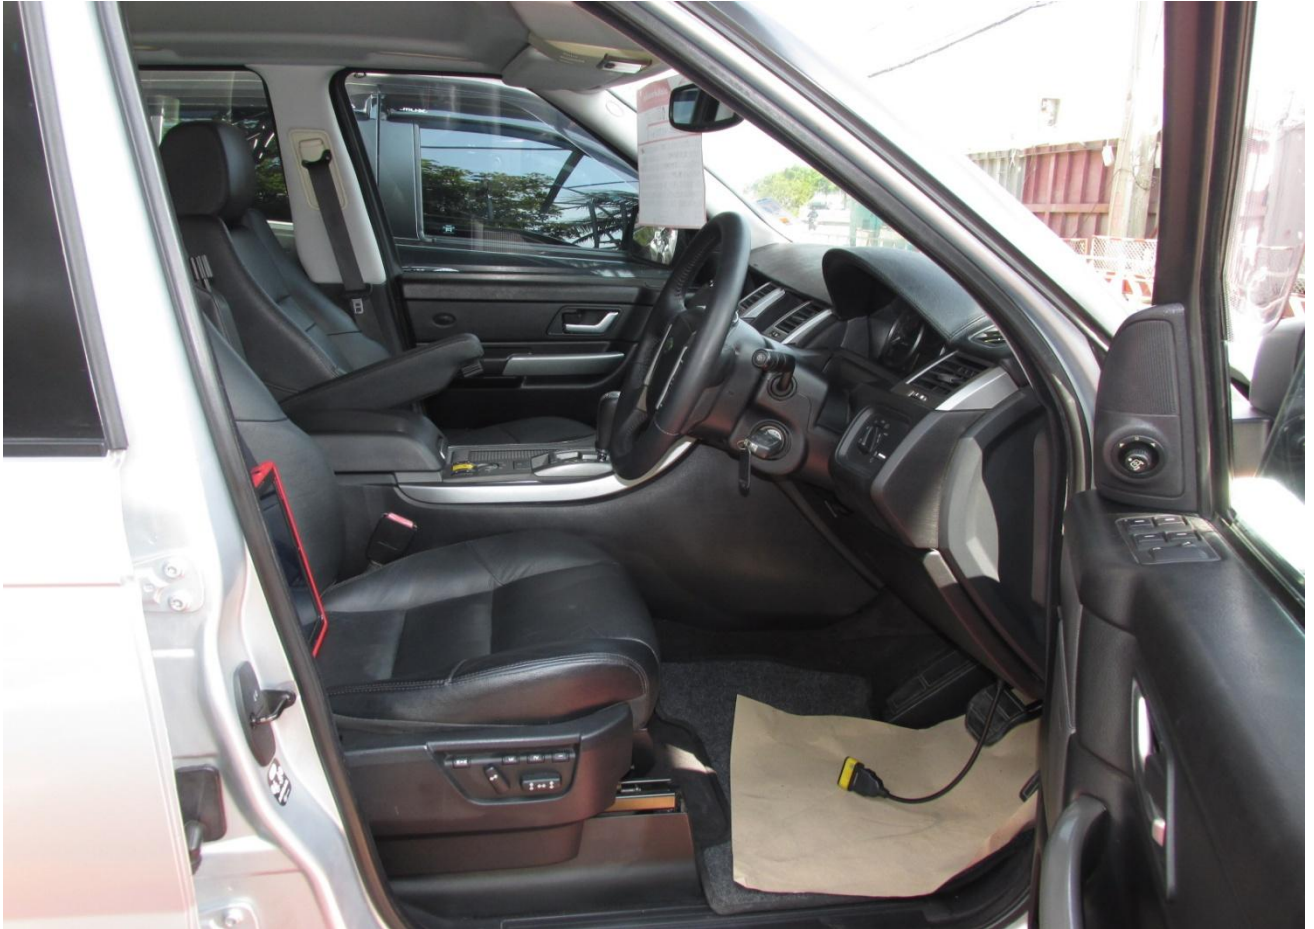
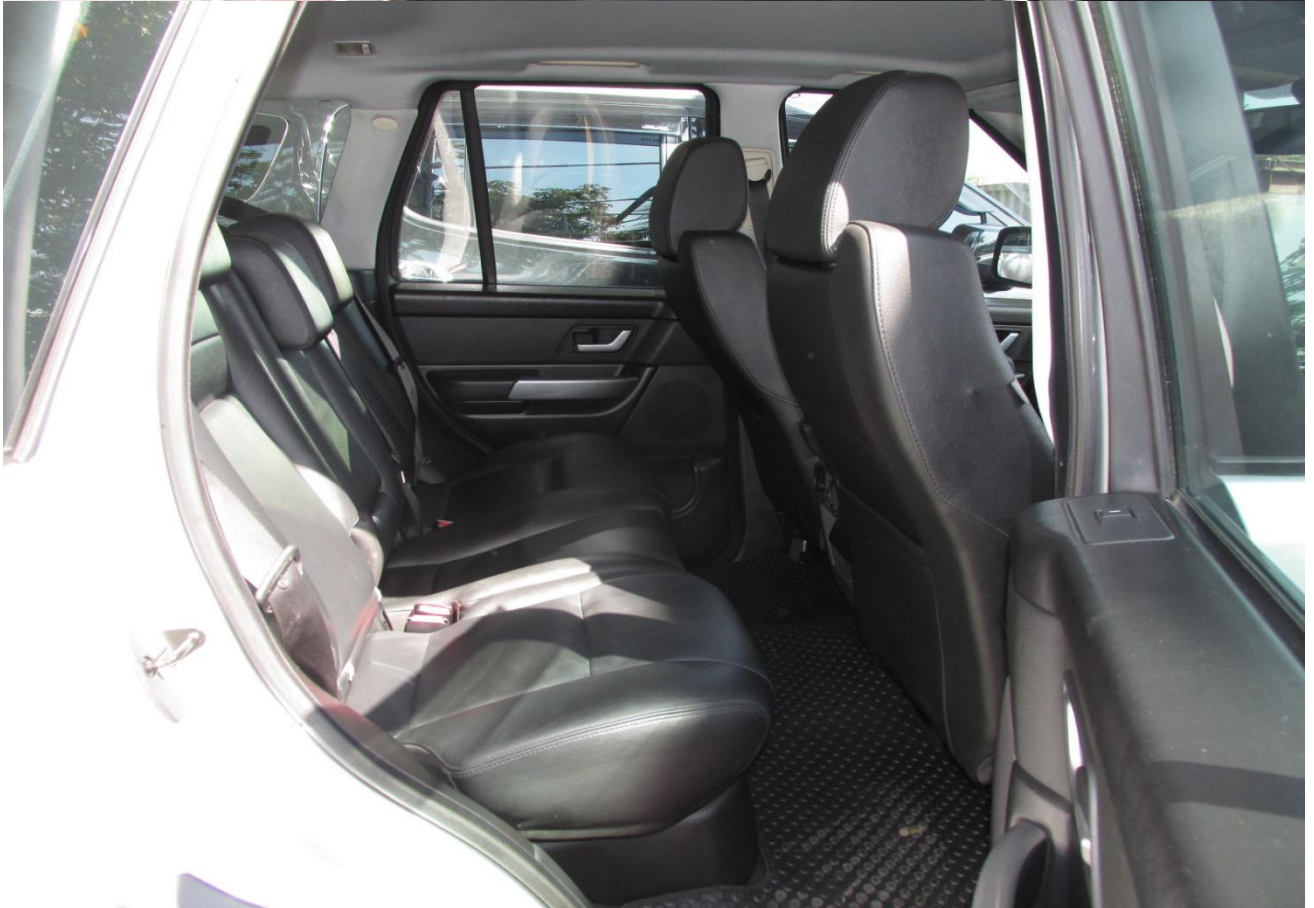
### ภาพภายในด้านหน้า หลัง และ จุดบกพร่อง - Interior Visual Details (Front, Rear and/or Defect):

หน้าปัดและมาตรวัด ปกติ หรือ มีไฟ โชนหรือไม Dash Warning Lights & Gauges	ไม่มีไฟโชน

การวินิจฉัยผ่านทาง OBD On-Board Diagnostics (OBD)	CODE B00D5 B1C57

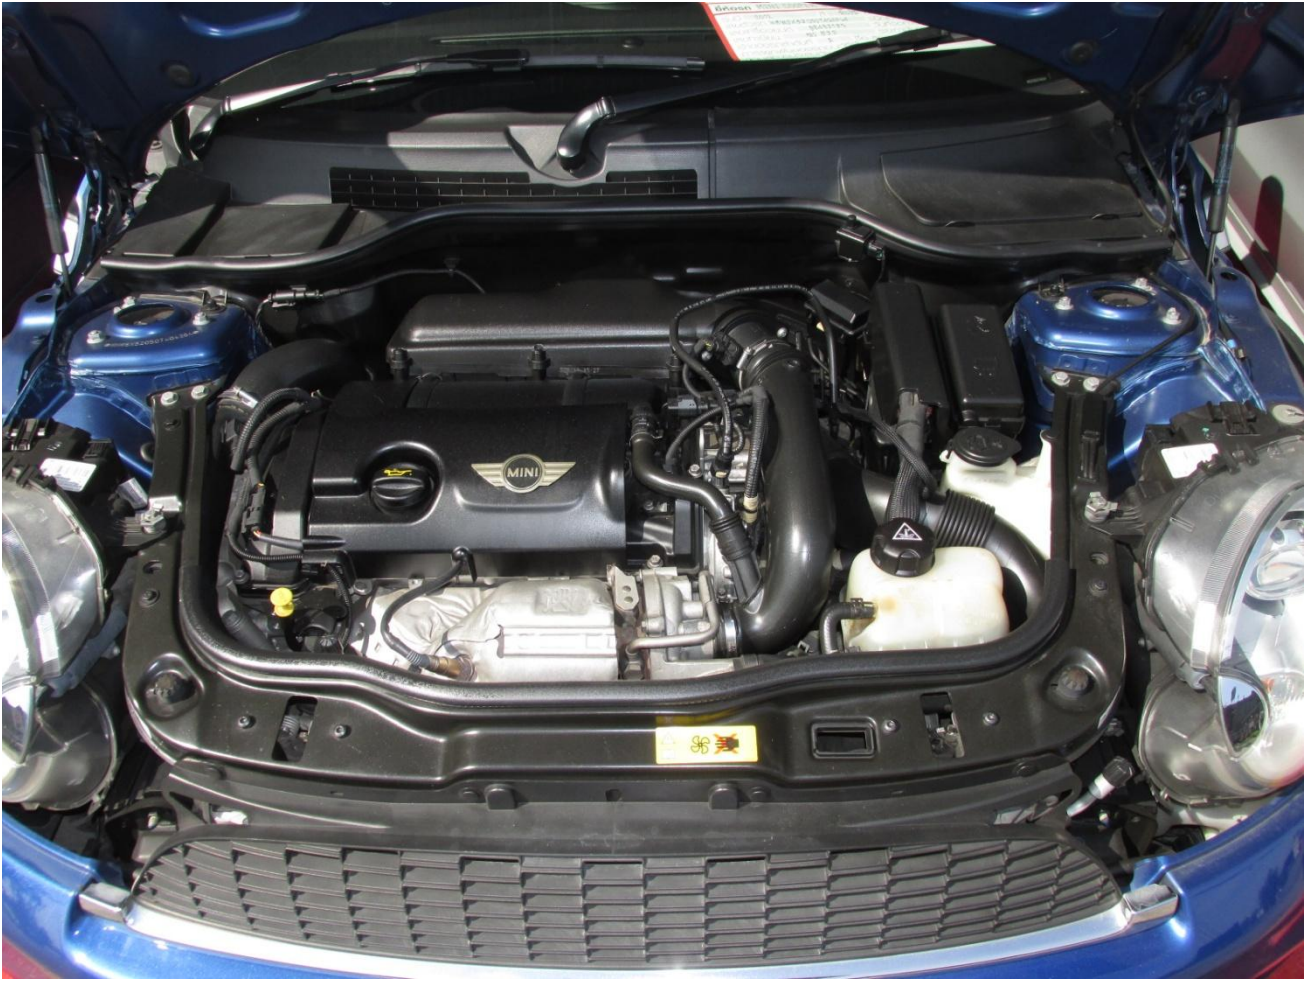
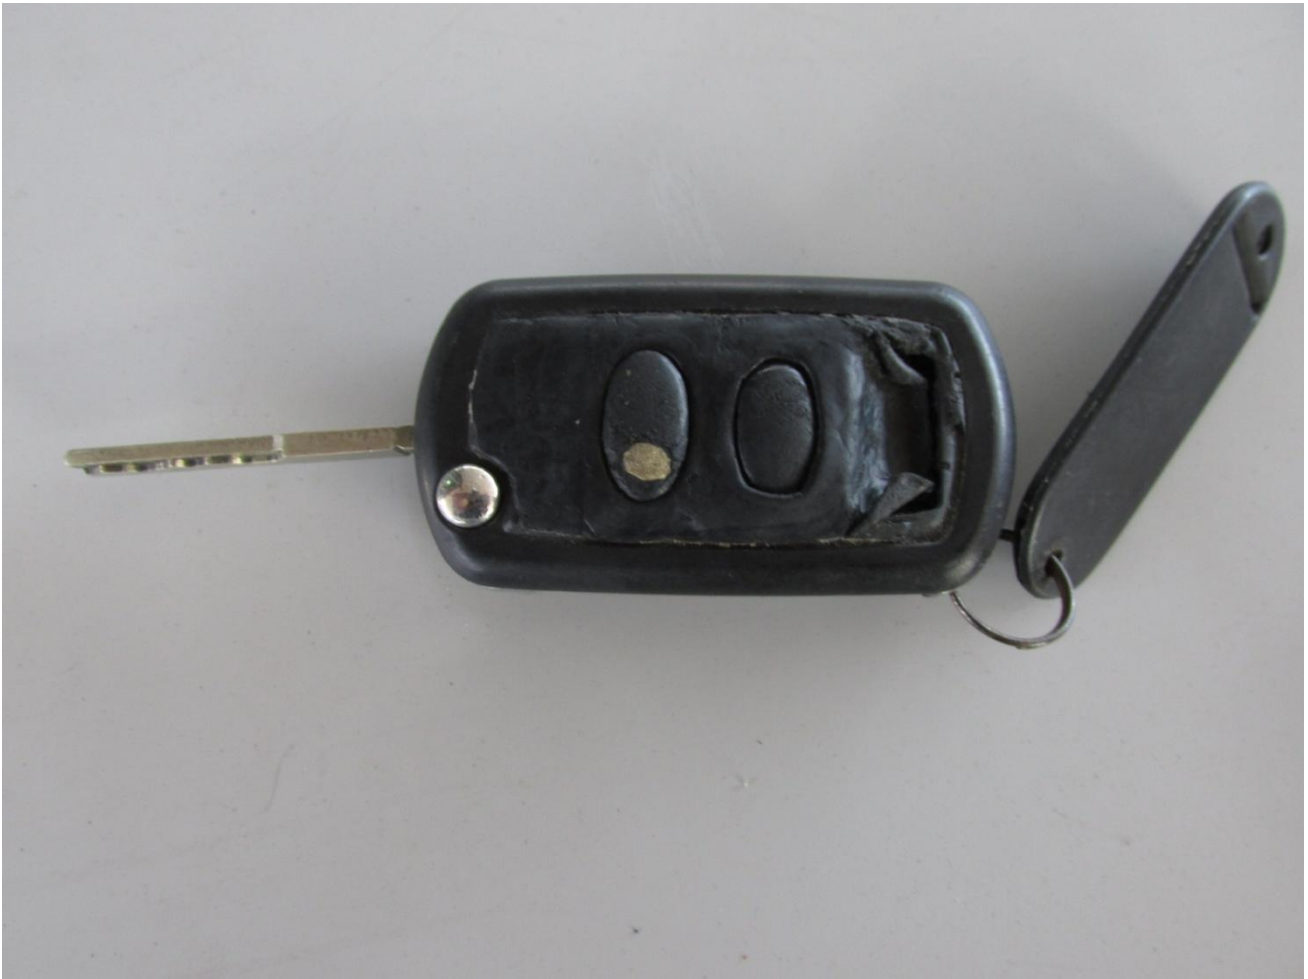
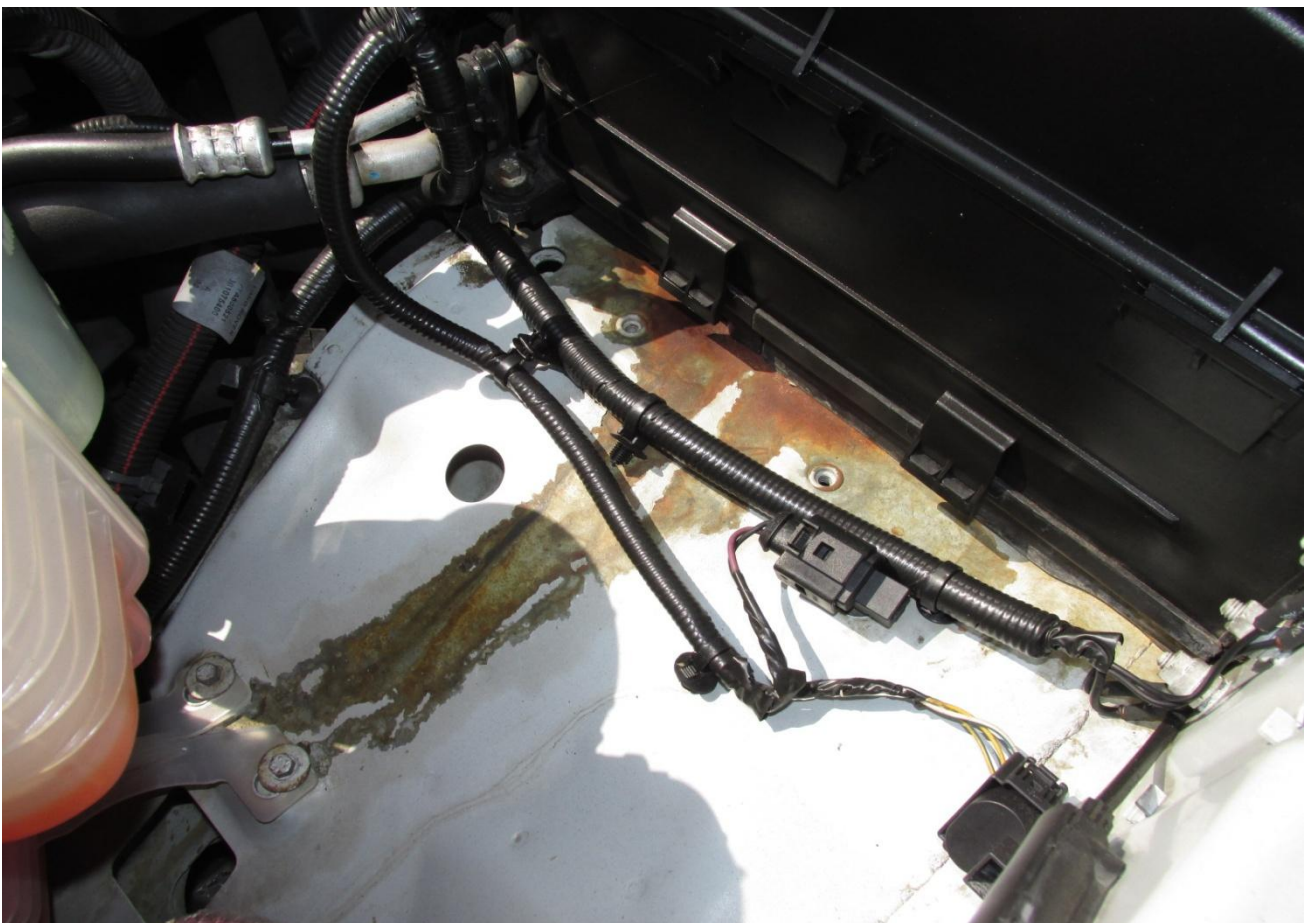
ภาพห้องเครื่อง - Engine Bay Visual Details

หม้อน้ำ และฝาหม้อน้ำ Radiator & Cap	สภาพดีตามอายุการใช้งาน																																					
	รอก และสายพาน Drive Belt & Pulleys	สภาพดีตามอายุการใช้งาน																																					
	หม้อลมเบรก Brake Booster	สภาพดีตามอายุการใช้งาน																																					
	แม่ปั้มเบรก Master Cylinder Pressure	สภาพดีตามอายุการใช้งาน																																					
	แบตเตอรี่ไม่รั่ว และ ชุดยึด ไม่มีสนิม No any leak on battery and no corrosion on battery support bracket	ใต้ที่รองแบตเตอรี่ เป็นสนิม																																					
	การทดสอบ แบตเตอรี่ Battery Test Note: If state of charge is lower than 80%, battery need to fully recharge before used. (ถ้า state of charge ต่ำกว่า 80% ควรทำการชาร์ต แบตเตอรี่ให้เต็มก่อนใช้งาน)	<table border="1"> <thead> <tr> <th colspan="2">Battery Test</th> </tr> </thead> <tbody> <tr> <td>Voltage</td> <td>11.47 V</td> </tr> <tr> <td>Rating</td> <td>680 CCA</td> </tr> <tr> <td>Current</td> <td>230 CCA</td> </tr> <tr> <td>Internal resistance</td> <td>11.77 mΩ</td> </tr> <tr> <td>State of Charge</td> <td>0 %</td> </tr> <tr> <td>State of Health</td> <td>18 %</td> </tr> <tr> <td>Status</td> <td>Replace</td> </tr> <tr> <td>Test Date</td> <td>18.12.60</td> </tr> </tbody> </table>	Battery Test		Voltage	11.47 V	Rating	680 CCA	Current	230 CCA	Internal resistance	11.77 mΩ	State of Charge	0 %	State of Health	18 %	Status	Replace	Test Date	18.12.60	<table border="1"> <thead> <tr> <th colspan="2">Charging System Test at 2000 rpm</th> </tr> </thead> <tbody> <tr> <td>Voltage</td> <td>14.22 V</td> </tr> <tr> <td>Status</td> <td>Normal</td> </tr> <tr> <th colspan="2">Start System Test</th> </tr> <tr> <td>Start Voltage</td> <td>7.71 V</td> </tr> <tr> <td>Status</td> <td>Too low</td> </tr> <tr> <th colspan="2">Max. Load Test at 2000 rpm</th> </tr> <tr> <td>Max. Load Voltage</td> <td>14.29 V</td> </tr> <tr> <td>Status</td> <td>Normal</td> </tr> </tbody> </table>	Charging System Test at 2000 rpm		Voltage	14.22 V	Status	Normal	Start System Test		Start Voltage	7.71 V	Status	Too low	Max. Load Test at 2000 rpm		Max. Load Voltage	14.29 V	Status	Normal

Battery Test																																							
Voltage	11.47 V																																						
Rating	680 CCA																																						
Current	230 CCA																																						
Internal resistance	11.77 mΩ																																						
State of Charge	0 %																																						
State of Health	18 %																																						
Status	Replace																																						
Test Date	18.12.60																																						
Charging System Test at 2000 rpm																																							
Voltage	14.22 V																																						
Status	Normal																																						
Start System Test																																							
Start Voltage	7.71 V																																						
Status	Too low																																						
Max. Load Test at 2000 rpm

Max. Load Voltage	14.29 V																																						
Status	Normal

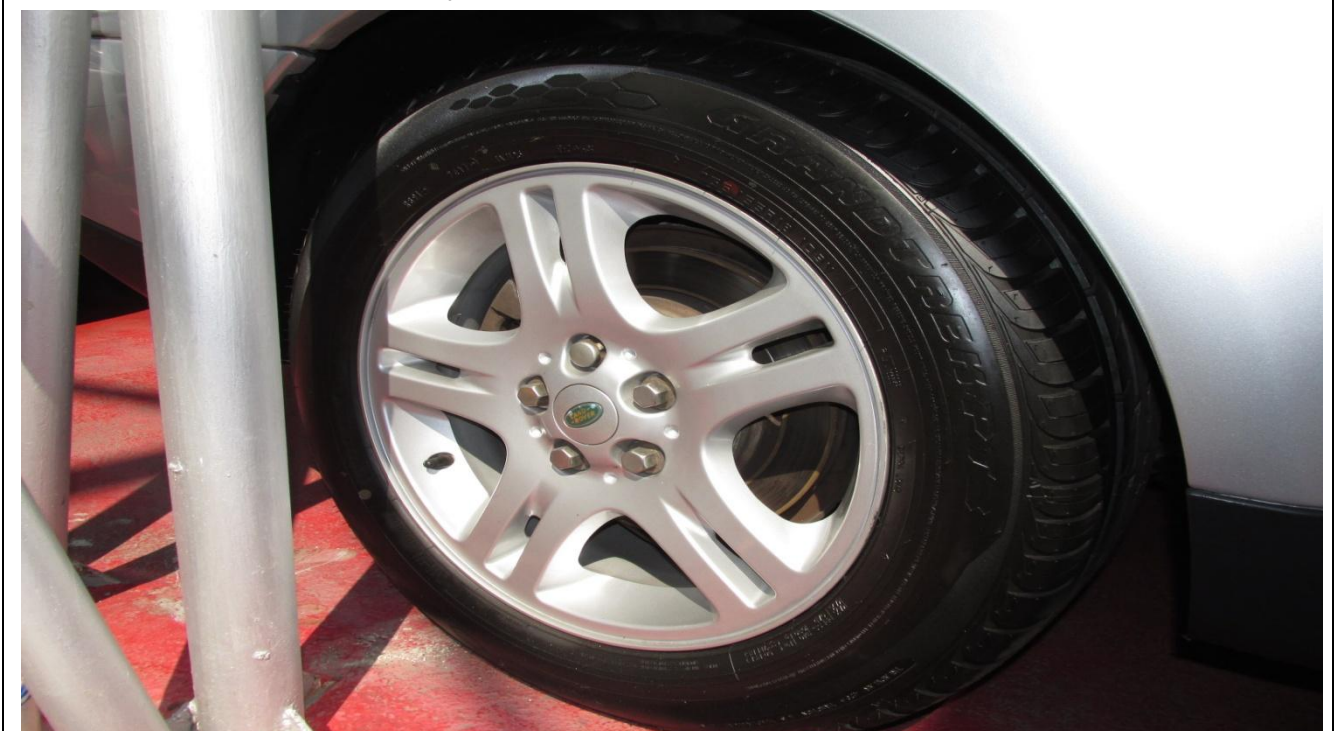
### ภาพโดยรวมของยาง ล้อ และ เบรค - Tyres, Wheels & Brakes Visual Details:

สภาพยางรถยนต์, เดือน/ปี ผลิต Tyres Appearance, Year	ปียางผลิต 2417 ยางสภาพดี

จานเบรค Brake Discs (Front/Rear)	ควรเจียจานเบรคครั้งต่อไปที่เปลี่ยนผ้าเบรค
