I024/0165-15

BMW 420d 2.0 M Sport

May 7, 2024

Vehicle Inspection Report

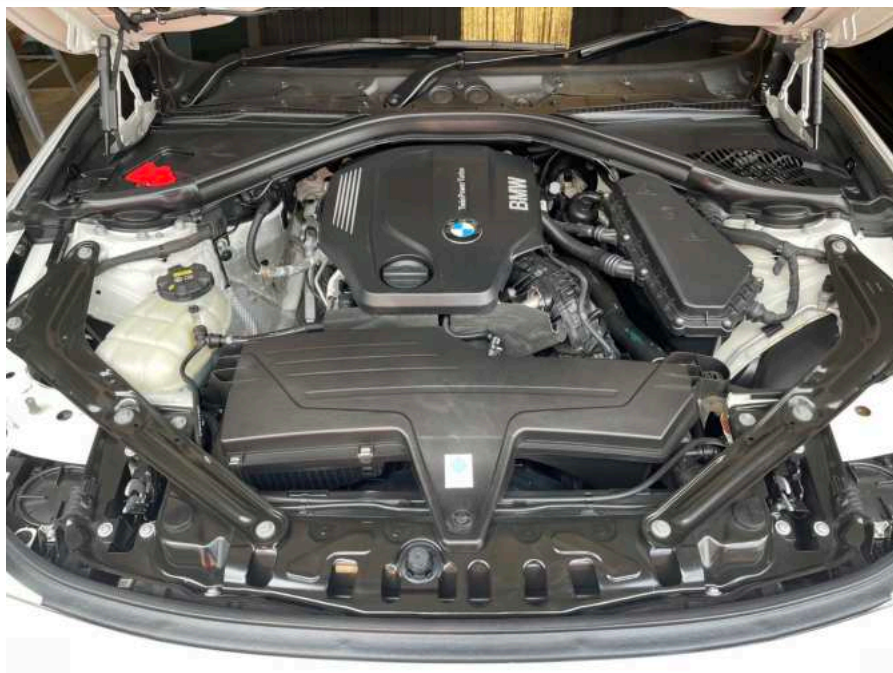
ภาพห้องเครื่อง

Voltage	12.39	V
Rating	640	CCA
Current	312	CCA
Internal resistance	3.94	mΩ
State of Charge	73	%
State of Health	23	%
Status	REPLACE

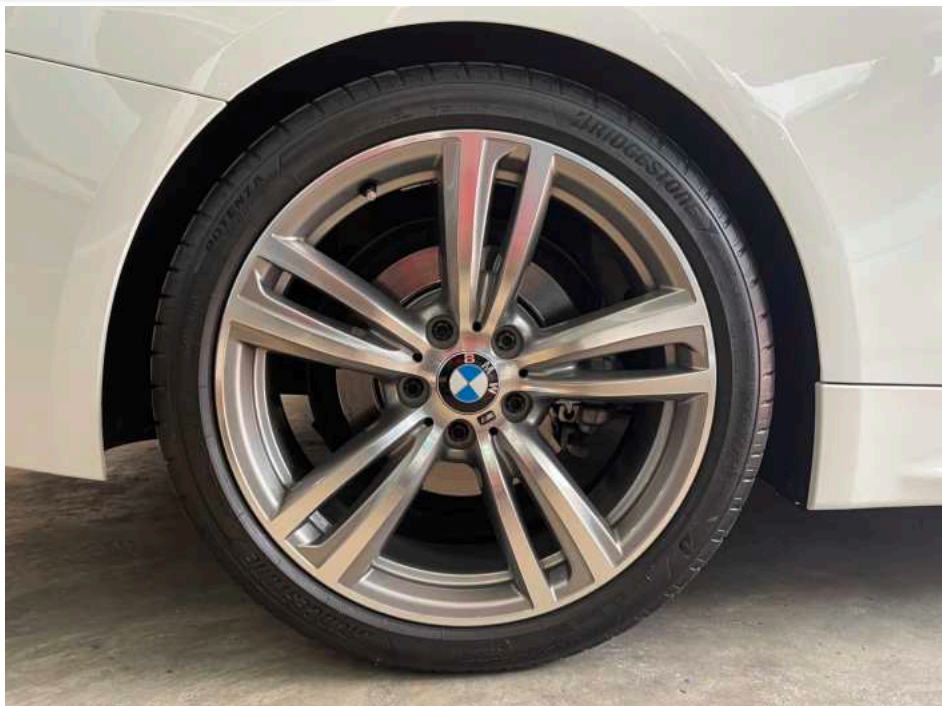
ขอบยาง ล้อ

38/21
