Vehicle Inspection Report

สรุปผลการตรวจสอบ (Inspection Summary)

ยี่ห้อ/รุ่น (Make/Model): MITSUBISHI TRITON	วันที่ตรวจสอบรถยนต์ (Date of Inspection): 13.12.60
เลขตัวถัง (VIN): MMTCNKA40FD023561	เลขคำขอบริการ (Job No.) : IO17/027-091
เลขเครื่องยนต์ (Engine No.): 4D56UCFJ5903	<p>Vehicle Picture:</p>

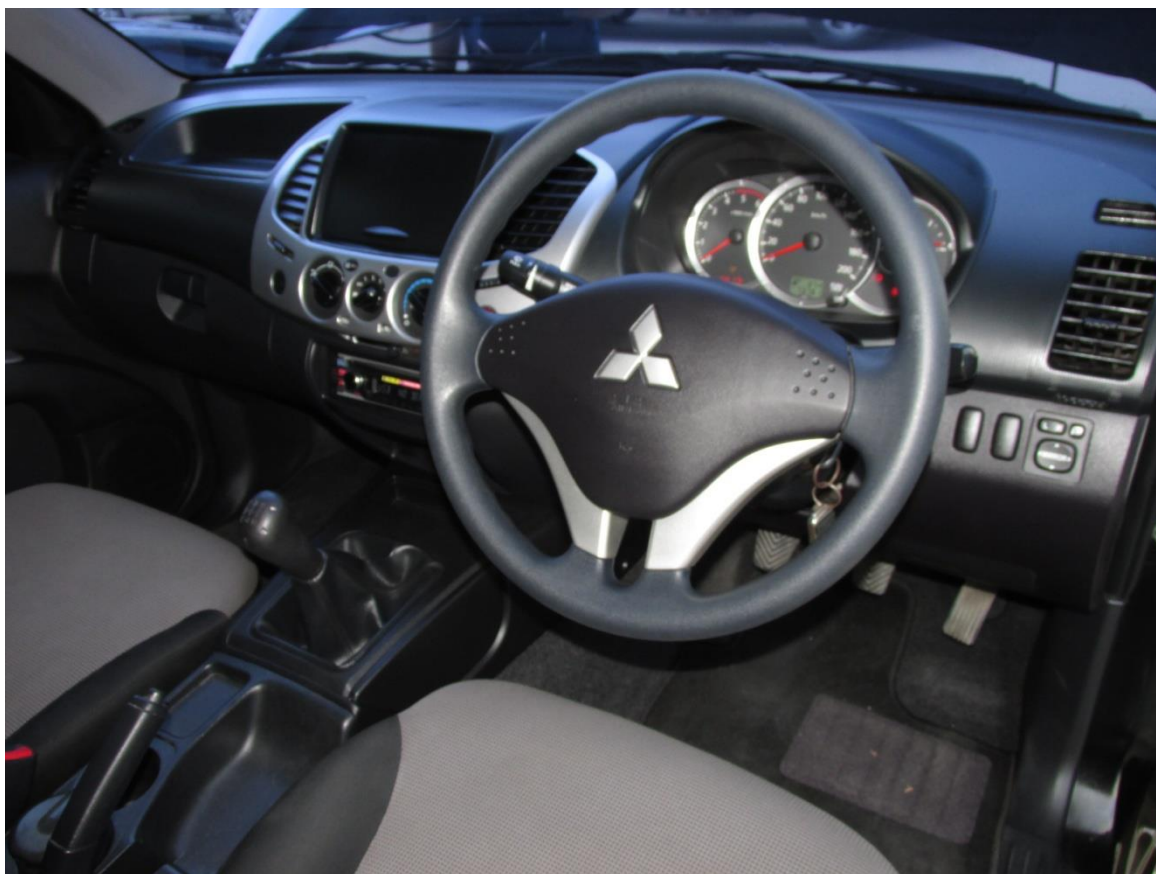
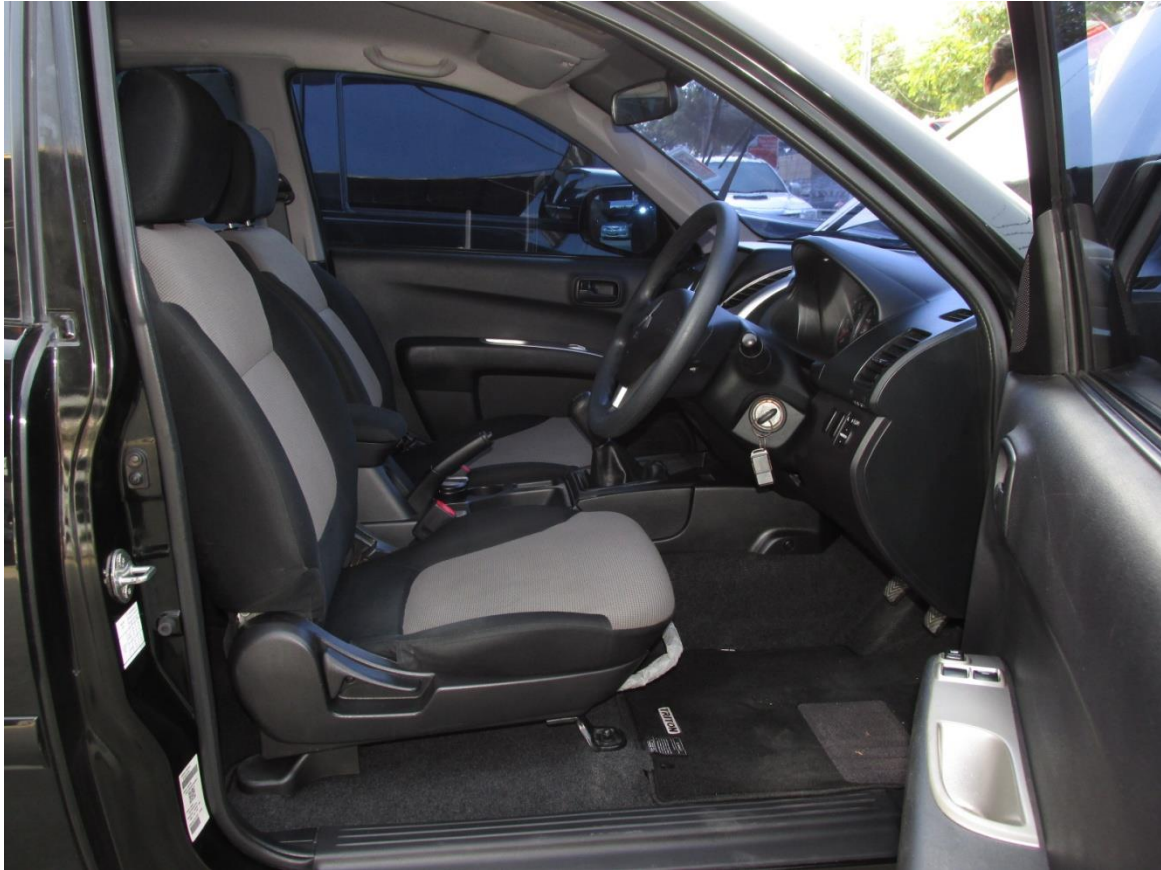
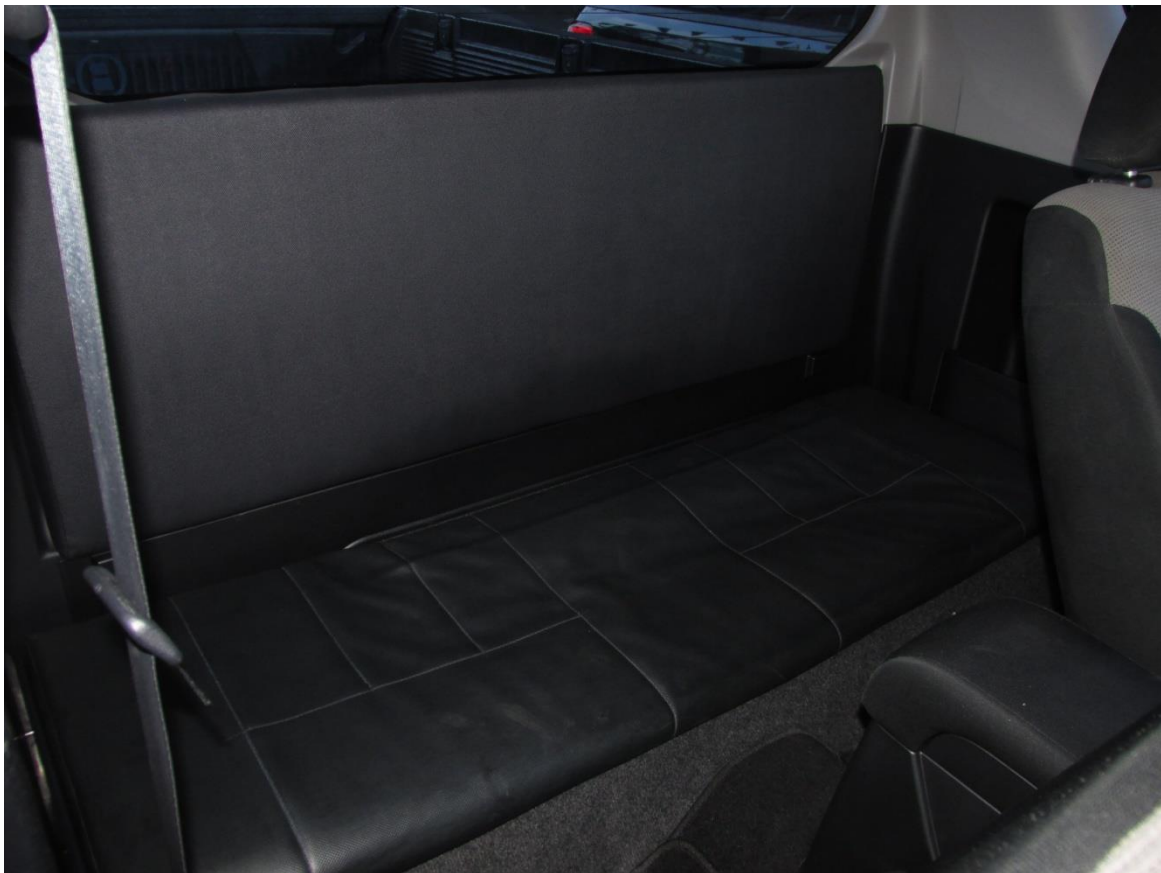
ที่นั่ง สภาพ Seat Appearance	สภาพดีตามอายุการใช้งาน
	การทำงาน การปรับ และการล็อกเบาะ Seat Adjust functional	ทำงานได้ดี
	สภาพ รางได้เบาะ Seat slide adjust rail	สภาพดีตามอายุการใช้งาน
	เข็มขัดนิรภัย Seat Belts	สภาพดีตามอายุการใช้งาน
	แผงคอนโซล Other Trims	สภาพดีตามอายุการใช้งาน
	เครื่องเสียงภายในรถ Radio/ Multiplayer	เปิด-ปิด ปกติ
	ลำโพง Speaker working	ทำงานปกติ
	ไล่ฝ้ากระจกหลัง Rear Window Demister	สภาพดีไม่พบรอยขาด
	อุปกรณ์ทำความเย็นและความร้อน Air Condition/Heater	แอร์เย็น ทำงานปกติ
	ชุดปัดน้ำฝน และระบบฉีดน้ำ Washers & Wipers	ทำงานปกติ
	แตร Horn	ทำงานปกติ
	บานพับและกลอนประตู Doors, Locks & Hinges	สภาพดีเหมาะสมกับอายุการใช้งาน
	การเปิดประตูจากด้านใน Door Handle (inside)	ทำงานได้ดี
	สภาพยางขอบประตู Weather Strip	สภาพดีเหมาะสมกับอายุการใช้งาน
	การทำงานของกระจก Window Operation	ทำงานเปิด-ปิด ปกติ

หน้าปัดและมาตรวัด ปกติ หรือ มีไฟโชว์หรือไม่ Dash Warning Lights & Gauges	ไม่มีไฟโชว์

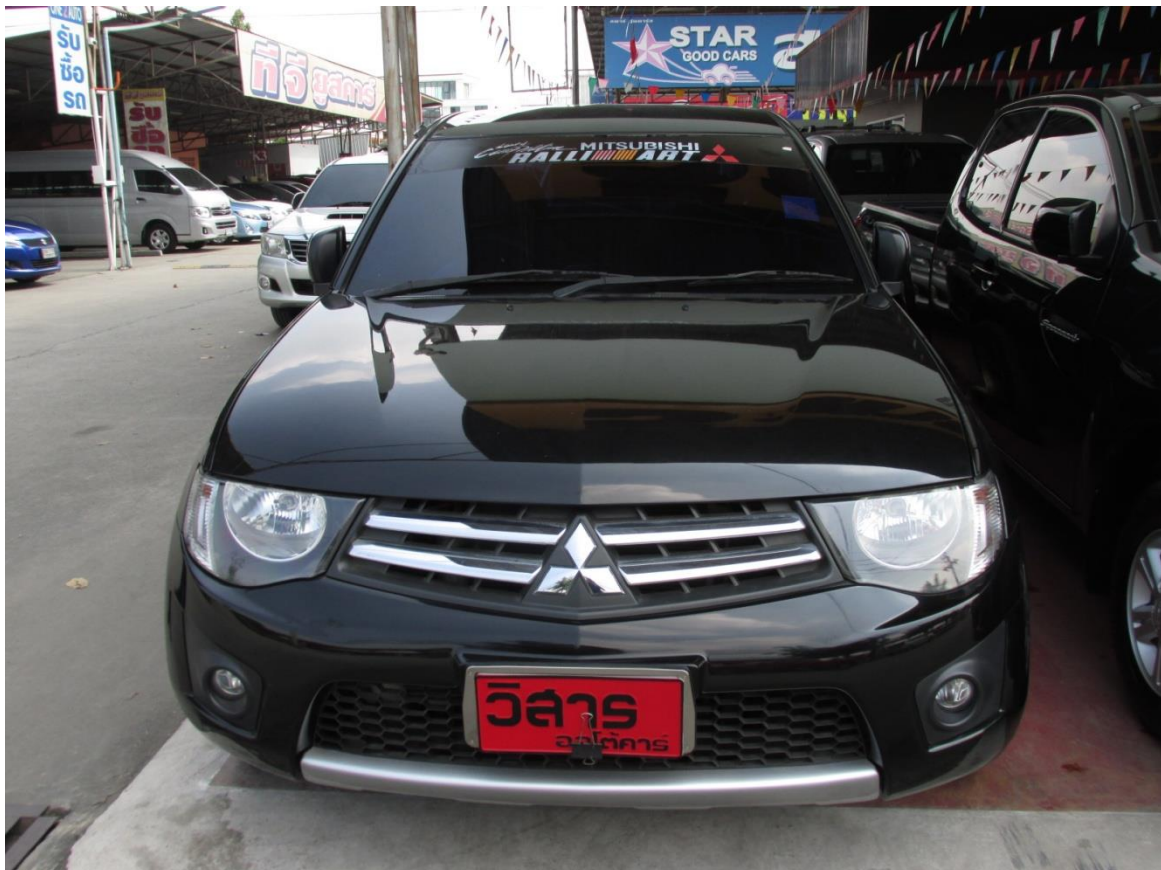
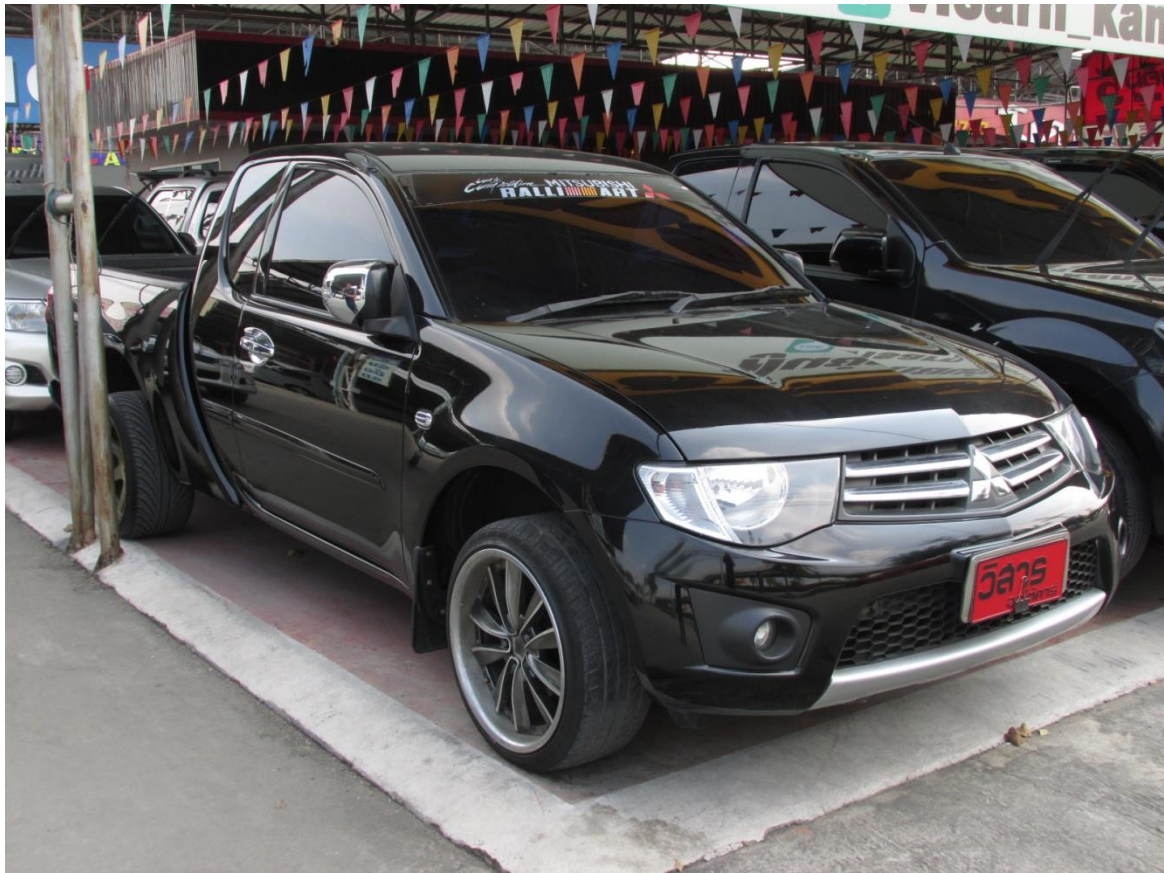
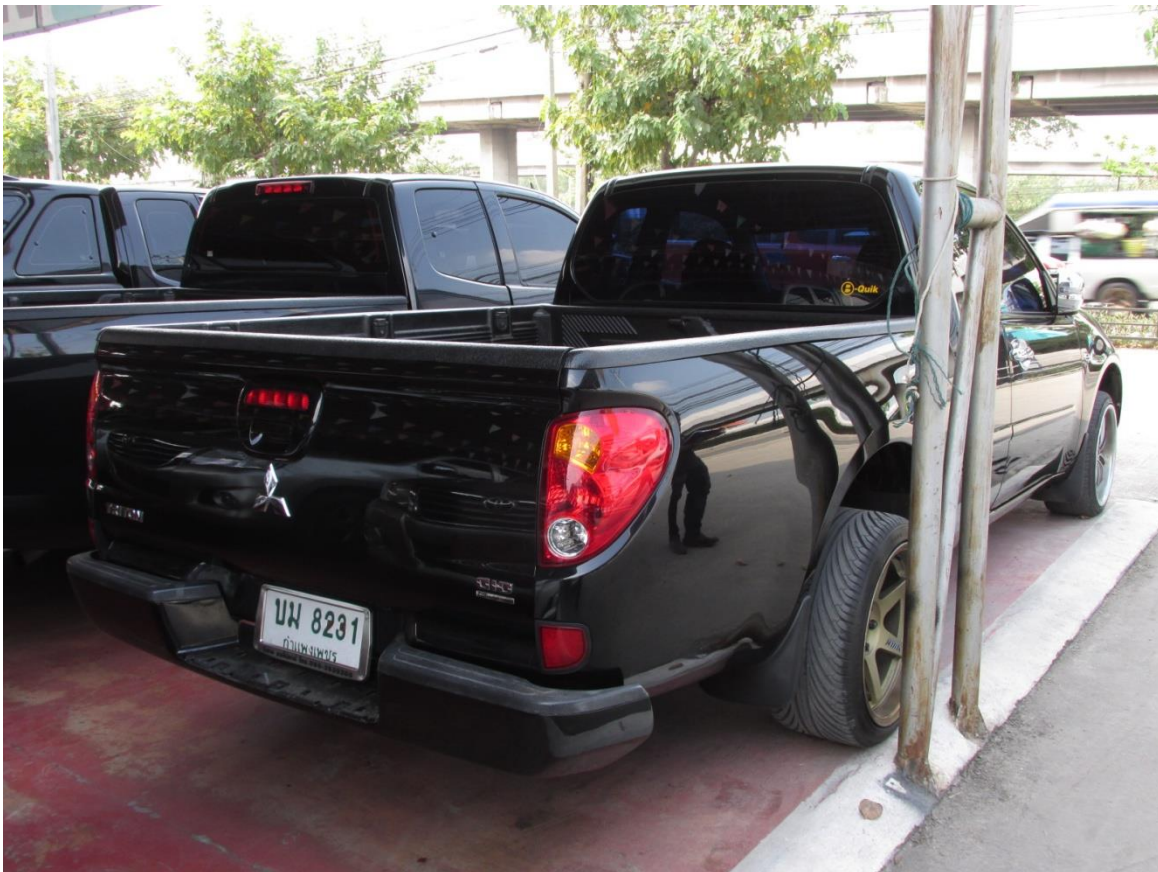
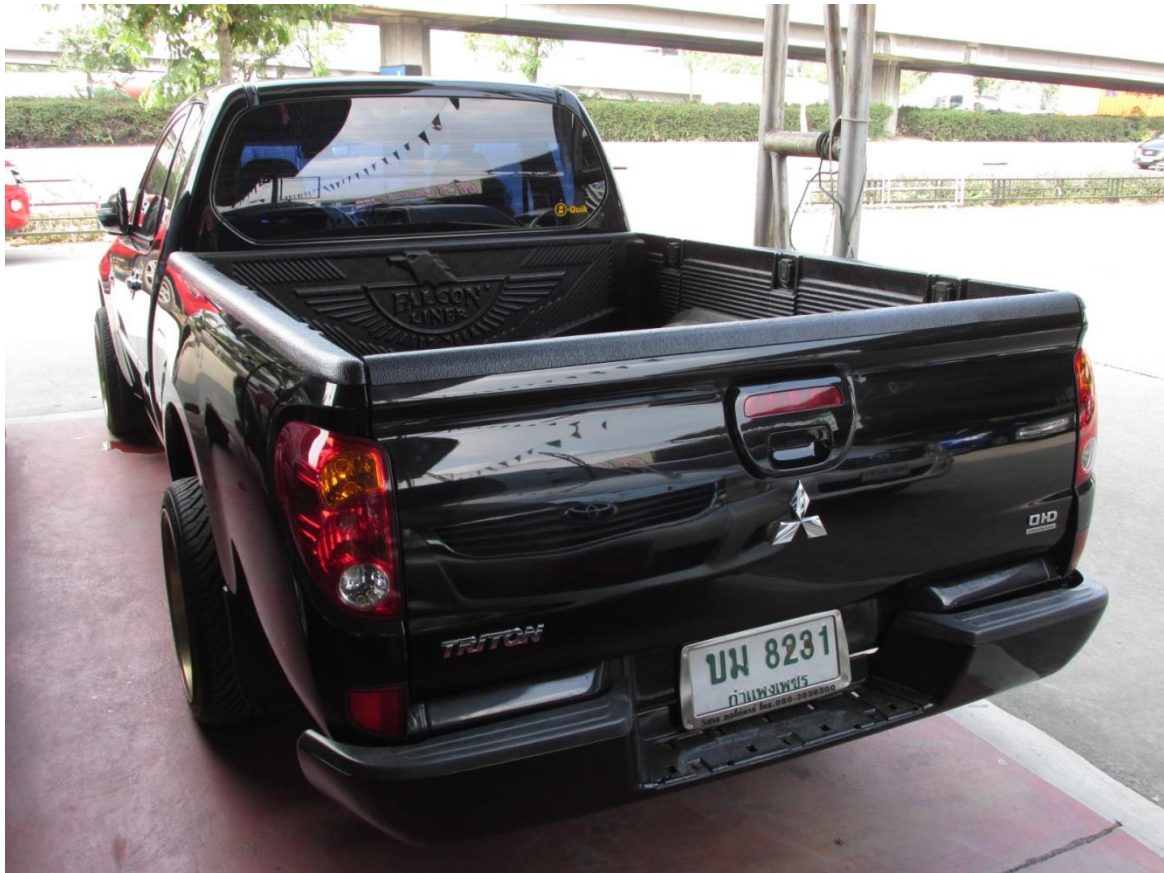
กันชนหน้า Front Bumper	สภาพดี
	คาน รับกันชนหน้า (ขวา) Front Side Member (Right) Appearance	สภาพดี
	คาน รับกันชนหน้า (ซ้าย) Front Side Member (Left) Appearance	สภาพดี
	กระจังหน้ารถ Front Grill	สภาพดี
	ชุดคานหน้ารับหม้อน้ำ Radiator Core Support	สภาพดี
	ฝากระโปรงหน้ารถ Bonnet	สภาพดี
	ฝาห้องเครื่องด้านหน้า Cowl Panel Fire Wall	สภาพดี
	กระจกหน้า Windshield	สภาพดี
	หลังคา Roof	สภาพดี
	สภาพ และการทำงาน หลังคาชั้นรูป หลังคาเปิดประทุน Sunroof/Convertible functional and appearance	N/A
	แก้มหน้าขวา Front Right Wing	สภาพดี
	ประตูหน้าขวา Front Right Door	สภาพดี
	กระจกมองข้างขวา Right Rear Mirror	สภาพดี
	ประตูหลังขวา Rear Right Door	N/A

ประตูเลื่อนด้านขวา Sliding Right Door	N/A
	แก้มหลังขวา Rear Right Wing	สภาพดี
	ขายน้าด้านขวา Right Rocker Panel	สภาพดี
	แก้มหน้าซ้าย Front Left Wing	สภาพดี
	ประตูหน้าซ้าย Front Left Door	สภาพดี
	กระจกมองข้างซ้าย Left Rear Mirror	สภาพดี
	ประตูหลังซ้าย Rear Left Door	N/A
	ประตูเลื่อนด้านซ้าย Sliding Left Door	N/A
	แก้มหลังซ้าย Rear Left Wing	สภาพดี
	ขายน้าด้านซ้าย Left Rocker Panel	สภาพดี
	ประตูหลัง Rear Tail Gate	N/A
	ฝากระโปรงหลัง Boot	สภาพดี
	กระจกหลัง Rear Screen	สภาพดี
	กันชนหลัง Rear Bumper	สภาพดี
	คาน รับกันชนหลัง (ขวา) Rear Side Member (Right) Appearance	สภาพดี

คาน รับกันชนหลัง (ซ้าย) Rear Side Member (Right) Appearance	สภาพดี
	เสาโครงสร้าง A ขวา Right A-Pillar	สภาพดี
	เสาโครงสร้าง B ขวา Right B-Pillar	สภาพดี
	เสาโครงสร้าง C ขวา Right C-Pillar	N/A
	เสาโครงสร้าง D ขวา Right D-Pillar	N/A
	เสาโครงสร้าง A ซ้าย Left A-Pillar	สภาพดี
	เสาโครงสร้าง B ซ้าย Left B-Pillar	สภาพดี
	เสาโครงสร้าง C ซ้าย Left C-Pillar	N/A
	เสาโครงสร้าง D ซ้าย Left D-Pillar	N/A
	สภาพรวมของโครงสร้างแชสซี Chassis Frames & Members Appearance	สภาพดี
	สภาพใต้ท้องรถและอุปกรณ์ใต้ท้องรถ Under Body and Parts Appearance	สภาพดีตามอายุการใช้งาน
	ช่วงล่างหน้า Front Suspension	สภาพดีตามอายุการใช้งาน
	ช่วงล่างหลัง Rear Suspension	สภาพดีตามอายุการใช้งาน
	ระบบบังคับเลี้ยว Steering Components	สภาพดีตามอายุการใช้งาน
	เสื้อเกียร์ Transmission Housing	สภาพดีตามอายุการใช้งาน

ท่อไอเสีย Exhaust	สภาพดีตามอายุการใช้งาน
	เฟืองท้าย Differenia	สภาพดีตามอายุการใช้งาน
	เพลาขับ Drive Shafts	สภาพดีตามอายุการใช้งาน
	การทำงานการเปิดปิดประตูทุกบาน All Door Handle Functional	ปกติ
	การทำงานของฝาช่องเติมน้ำมัน Fuel Cap functional	ปกติ
	ช่องเก็บยางอะไหล่ Spare Tire Housing	สภาพดี
	อื่นๆเพิ่มเติม Others	N/A

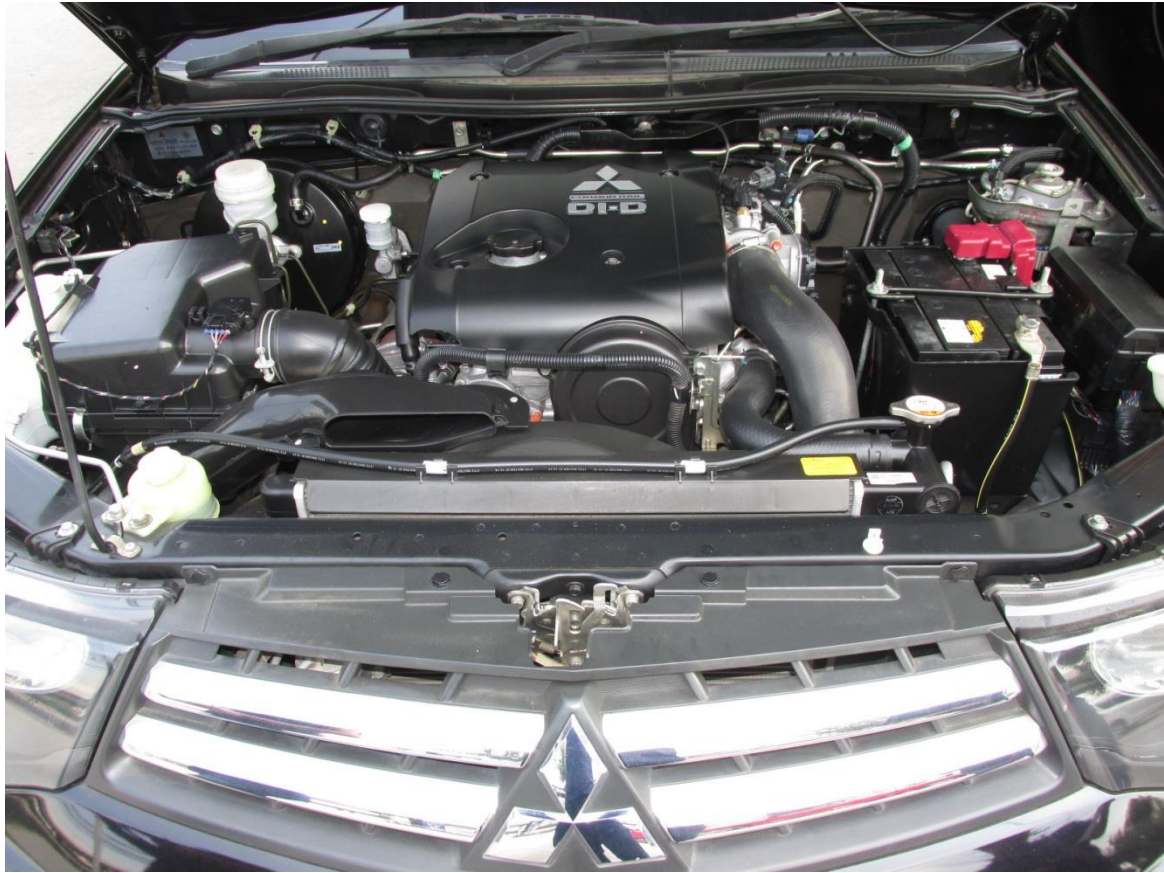
หม้อน้ำ และฝาหม้อน้ำ Radiator & Cap	สภาพดีตามอายุการใช้งาน																																					
	รอกและสายพาน Drive Belt & Pulleys	สภาพดีตามอายุการใช้งาน																																					
	หม้อลมเบรค Brake Booster	สภาพดีตามอายุการใช้งาน																																					
	แม่ปั้มเบรค Master Cylinder Pressure	สภาพดีตามอายุการใช้งาน																																					
	แบตเตอรี่ไม่รั่ว และ ชุดยึด ไม่มีสนิม No any leak on battery and no corrosion on battery support bracket	สภาพดีตามอายุการใช้งาน																																					
	การทดสอบ แบตเตอรี่ Battery Test Note: If state of charge is lower than 80%, battery need to fully recharge before used. (ถ้า state of charge ต่ำกว่า 80% ควรทำการชาร์ต แบตเตอรี่ให้เต็มก่อนใช้งาน)	<table border="1"> <thead> <tr> <th colspan="2">Battery Test</th> </tr> </thead> <tbody> <tr> <td>Voltage</td> <td>12.01 V</td> </tr> <tr> <td>Rating</td> <td>580 CCA</td> </tr> <tr> <td>Current</td> <td>444 CCA</td> </tr> <tr> <td>Internal resistance</td> <td>6.09 mΩ</td> </tr> <tr> <td>State of Charge</td> <td>21 %</td> </tr> <tr> <td>State of Health</td> <td>56 %</td> </tr> <tr> <td>Status</td> <td>Caution</td> </tr> <tr> <td>Test Date</td> <td>13.12.60</td> </tr> </tbody> </table>	Battery Test		Voltage	12.01 V	Rating	580 CCA	Current	444 CCA	Internal resistance	6.09 mΩ	State of Charge	21 %	State of Health	56 %	Status	Caution	Test Date	13.12.60	<table border="1"> <thead> <tr> <th colspan="2">Charging System Test at 2000 rpm</th> </tr> </thead> <tbody> <tr> <td>Voltage</td> <td>14.18 V</td> </tr> <tr> <td>Status</td> <td>Normal</td> </tr> <tr> <th colspan="2">Start System Test</th> </tr> <tr> <td>Start Voltage</td> <td>7.51 V</td> </tr> <tr> <td>Status</td> <td>Too low</td> </tr> <tr> <th colspan="2">Max. Load Test at 2000 rpm</th> </tr> <tr> <td>Max. Load Voltage</td> <td>14.16 V</td> </tr> <tr> <td>Status</td> <td>Normal</td> </tr> </tbody> </table>	Charging System Test at 2000 rpm		Voltage	14.18 V	Status	Normal	Start System Test		Start Voltage	7.51 V	Status	Too low	Max. Load Test at 2000 rpm		Max. Load Voltage	14.16 V	Status	Normal

Battery Test																																							
Voltage	12.01 V																																						
Rating	580 CCA																																						
Current	444 CCA																																						
Internal resistance	6.09 mΩ																																						
State of Charge	21 %																																						
State of Health	56 %																																						
Status	Caution																																						
Test Date	13.12.60																																						
Charging System Test at 2000 rpm																																							
Voltage	14.18 V																																						
Status	Normal																																						
Start System Test																																							
Start Voltage	7.51 V																																						
Status	Too low																																						
Max. Load Test at 2000 rpm

Max. Load Voltage	14.16 V																																						
Status	Normal

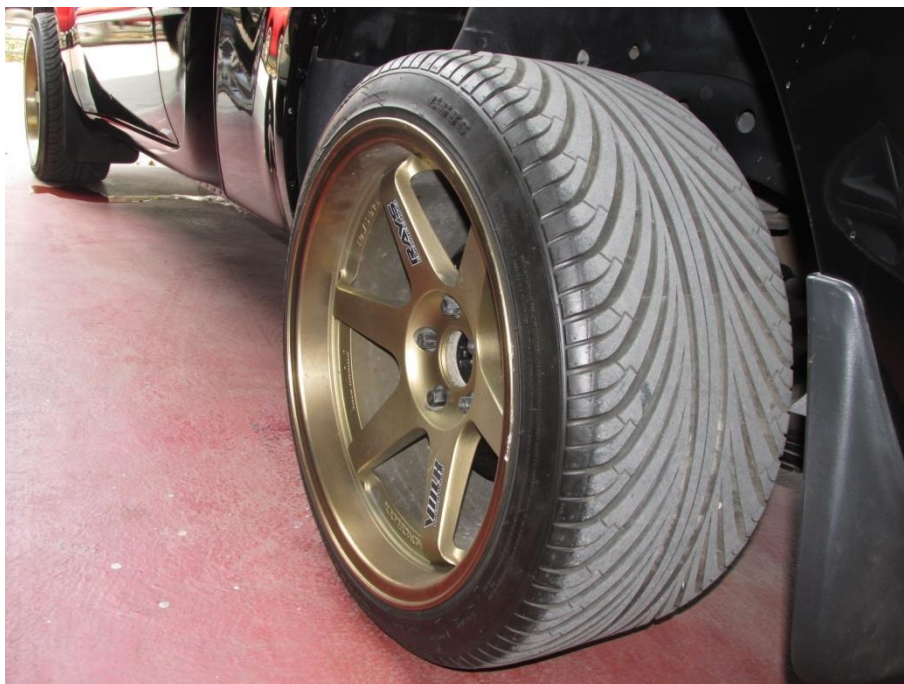
สภาพยางรถยนต์, เดือน/ปี ผลิต Tyres Appearance, Year	ปียางผลิต 1612 ยางสภาพพอใช้ แนะนำให้เปลี่ยนใหม่
	สภาพล้อรถ Wheel Rims Appearance	สภาพดีตามอายุการใช้งาน
	ยางอะไหล่ และล้อ Spare Tyre & Rim	สภาพดีตามอายุการใช้งาน
	ก้ามเบรค และท่อน้ำมัน Brake Hose Callipers & Pipes	สภาพปกติไม่พบการรั่วซึม
	ผ้าเบรค (หน้า/หลัง) Brake Pads (Front/Rear)	สภาพดีตามอายุการใช้งาน
	จานเบรค Brake Discs (Front/Rear)	ควรเจียจานเบรคครั้งต่อไปที่เปลี่ยนผ้าเบรค
	ดรัมเบรคล้อหลัง Brakes and Drums any No Leakage	สภาพดีตามอายุการใช้งาน
	การทำงานของเบรคมือ Park Brake function	ระบบการทำงานปกติ
	คำแนะนำอื่นๆ Other	N/A
