Vehicle Inspection Report

สรุปผลการตรวจสอบ (Inspection Summary)

ยี่ห้อ/รุ่น (Make/Model): MAZDA CX5	วันที่ตรวจสอบรถยนต์ (Date of Inspection): 19.1.61
เลขตัวถัง (VIN): PP1KEA232DM000312	เลขคำขอบริการ (Job No.) : I017/079-074
เลขเครื่องยนต์ (Engine No.): PY30274855	Vehicle Picture:
ปีผลิต (Build Date): 2013	 
สี (Color): เทา	
เลขไมล์ (Mileage): 96396	
เลขทะเบียน (No. Plate): 2กข 3133	
ทะเบียนหมดอายุ (Registration Expiry): 23 เม.ย 61	
ชื่อลูกค้า Customer Name: 84 CARCENTER	
ที่อยู่ (Address):	
โทรศัพท์ (Tel):	
สถานที่ตรวจสอบรถ (Inspection Place): 84 CARCENTER

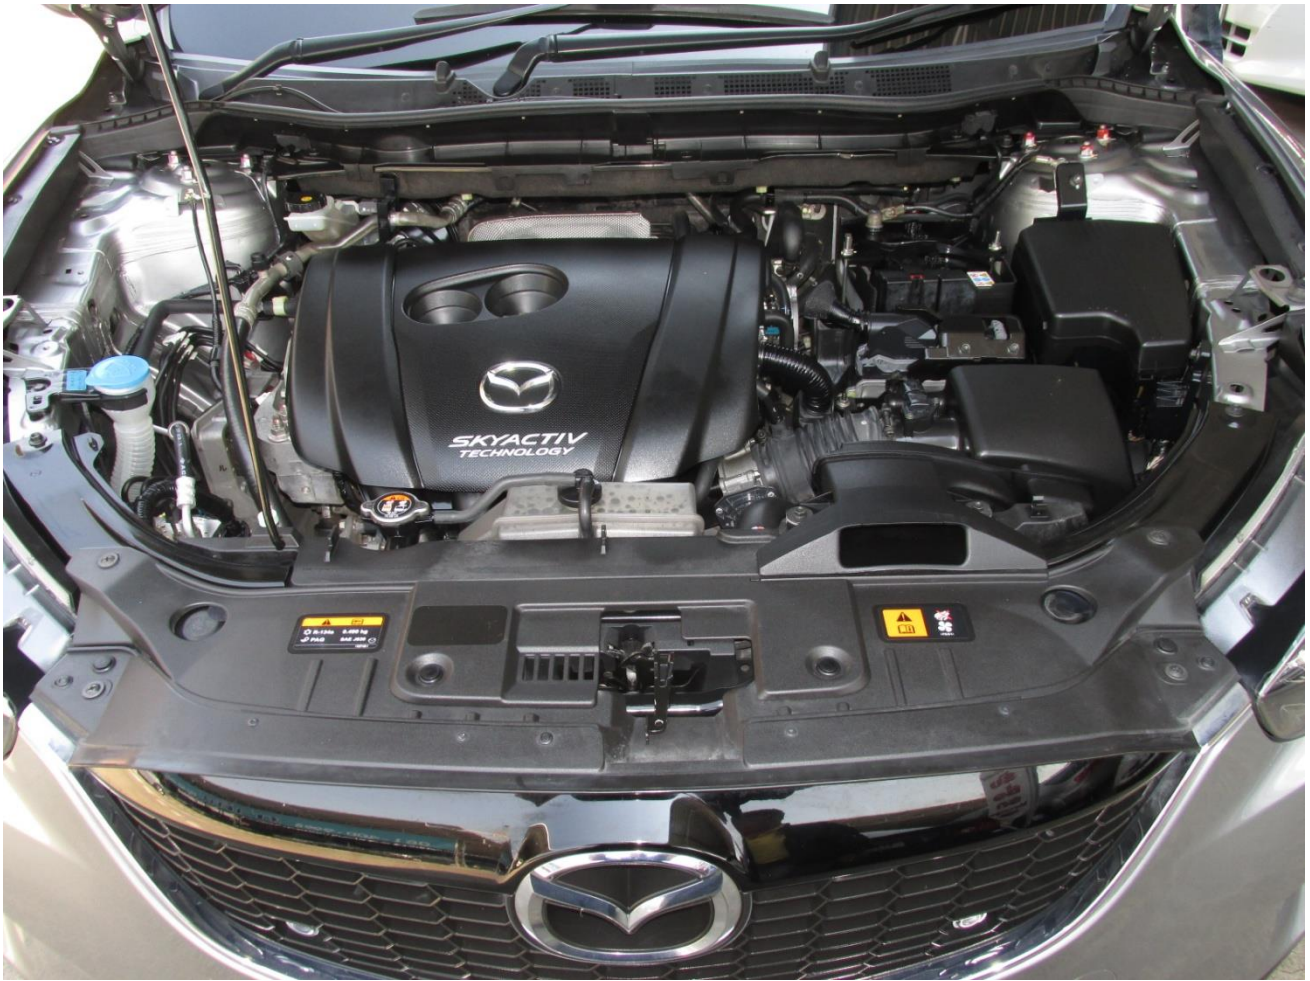
ภาพห้องเครื่อง - Engine Bay Visual Details

หม้อน้ำ และฝาหม้อน้ำ Radiator & Cap	สภาพดีตามอายุการใช้งาน
	รอก และสายพาน Drive Belt & Pulleys	สภาพดีตามอายุการใช้งาน
	หม้อลมเบรก Brake Booster	สภาพดีตามอายุการใช้งาน
	แม่ปั้มเบรก Master Cylinder Pressure	สภาพดีตามอายุการใช้งาน
	แบตเตอรี่ไม่รั่ว และ ชุดยึด ไม่มีสนิม No any leak on battery and no corrosion on battery support bracket	สภาพดีตามอายุการใช้งาน

การทดสอบ แบตเตอรี่ Battery Test Note: If state of charge is lower than 80%, battery need to fully recharge before used. (ถ้า state of charge ต่ำกว่า 80% ควรทำการชาร์ต แบตเตอรี่ให้เต็มก่อนใช้งาน)	Battery Test		Charging System Test at 2000 rpm	
		Voltage	11.70 V	Voltage	13.24 V
		Rating	480 CCA	Status	Too low
		Current	212 CCA	Start System Test	
		Internal resistance	12.81 mΩ	Start Voltage	6.16 V
		State of Charge	0 %	Status	Too low
		State of Health	25 %	Max. Load Test at 2000 rpm	
		Status	Replace	Max. Load Voltage	13.26 V
		Test Date	19.1.61	Status	Normal

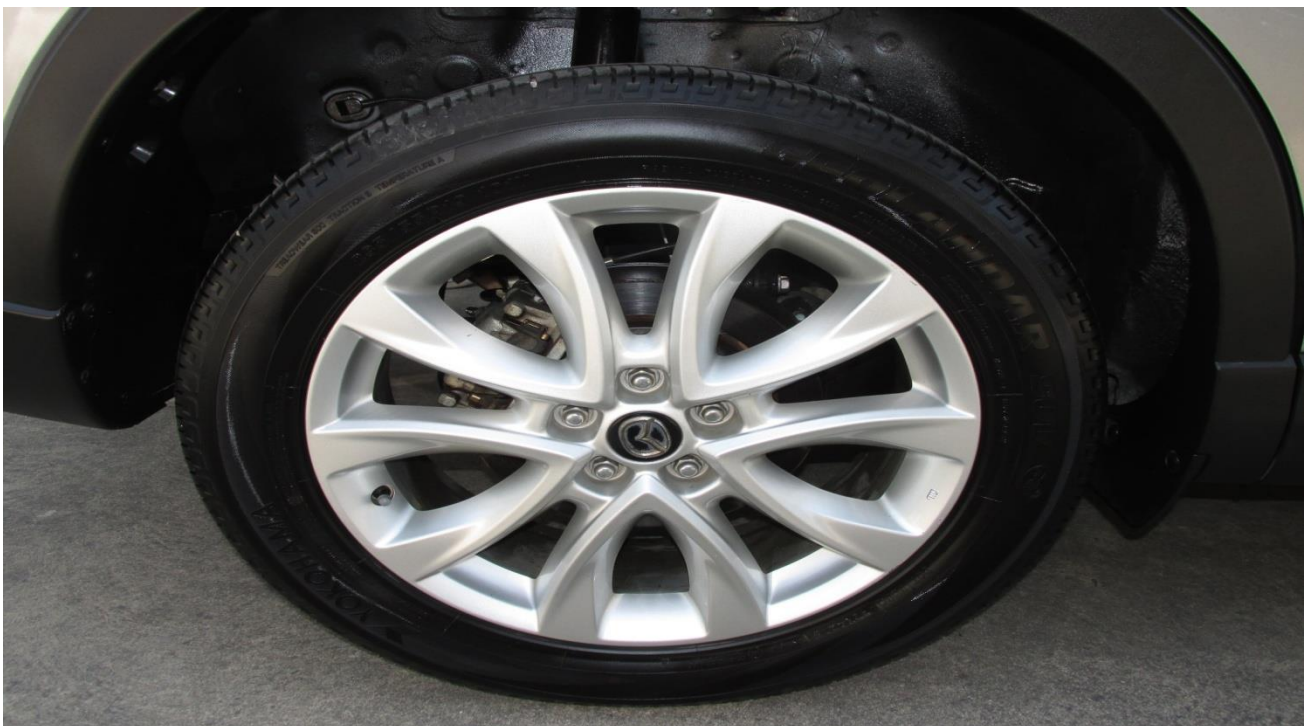
ภาพโดยรวมของยาง ล้อ และ เบรค - Tyres, Wheels & Brakes Visual Details:

สภาพยางรถยนต์, เดือน/ปี ผลิต Tyres Appearance, Year	ปียางผลิต 4216 ยางสภาพดี
 	สภาพล้อรถ Wheel Rims Appearance	สภาพปกติ
 	ยางอะไหล่ และล้อ Spare Tyre & Rim	มีประจำรถ
 	ก้ามเบรค และท่อน้ำมัน Brake Hose Callipers & Pipes	สภาพปกติไม่พบการรั่วซึม
 	ผ้าเบรค (หน้า/หลัง) Brake Pads (Front/Rear)	สภาพดีตามอายุการใช้งาน
 	จานเบรค Brake Discs (Front/Rear)	ควรเจียจานเบรคครั้งต่อไปที่เปลี่ยนผ้าเบรค
 	ดรัมเบรคล้อหลัง Brakes and Drums any No Leakage	N/A
 	การทำงานของเบรคมือ Park Brake function	ระบบการทำงานปกติ
 	คำแนะนำอื่นๆ Other	N/A

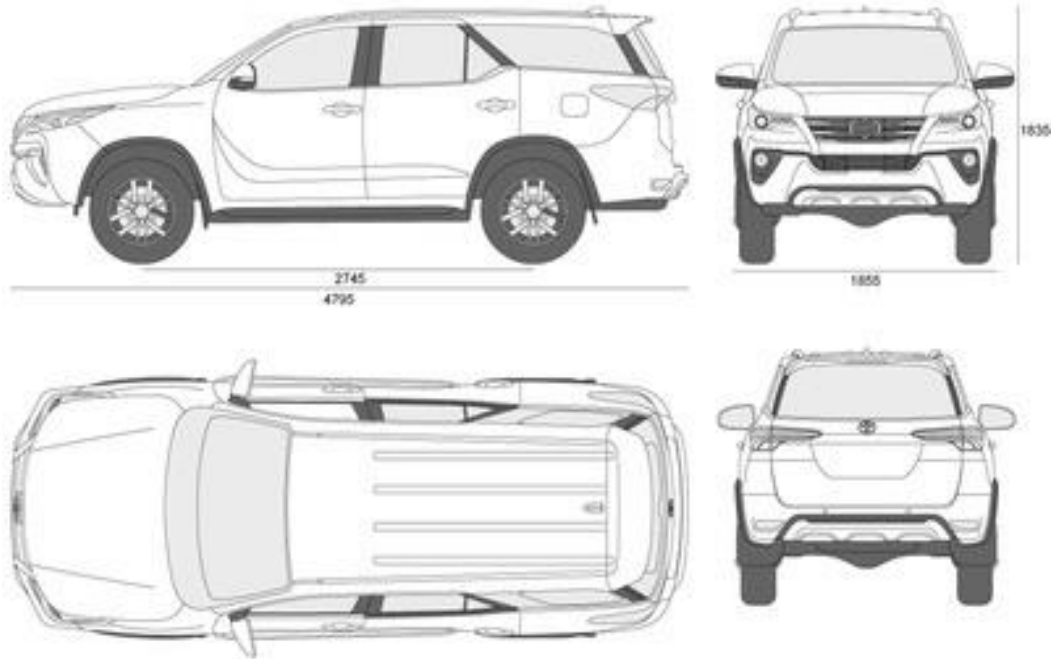
ความหนาสีรถ SUV, MPV - Paint Thickness on SUV, MPV vehicle:

ชิ้นส่วนยานยนต์	ความหนาสี Paint Thickness (µm)			
(Car Part)	P1	P2	P3	Average
Front Wing (RH)	73	72	83	76
Front Wing (LH)	67	68	72	69
Front Door (RH)	92	71	75	79
Front Door (LH)	76	69	70	72
Rear Door (RH)	89	81	77	82
Rear Door (LH)	85	82	90	86

ชิ้นส่วนยานยนต์	ความหนาสี Paint Thickness (µm)			
(Car Part)	P1	P2	P3	Average
Rear Wing (RH)	82	79	85	82
Rear Wing (LH)	64	95	92	84
Front Bumper				
Rear Bumper				
Bonnet	62	76	80	73
Roof	60	61	71	64
Boot/Tail Gate	59	67	72	66
