I024/0139-6

Isuzu D-Max 1.9 SPACE CAB S

INSPECTION
BY ONE2CAR

Vehicle Inspection Report

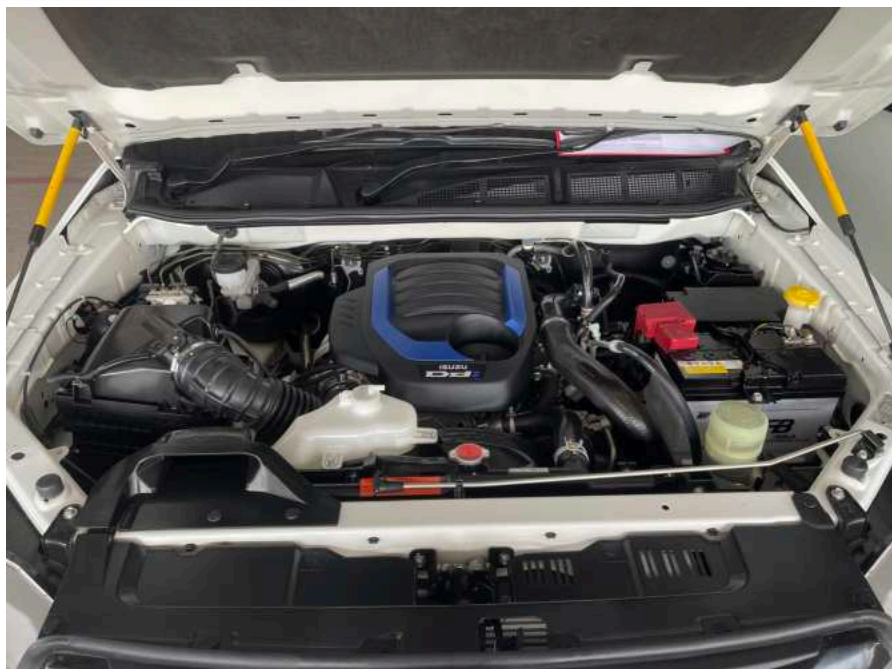
ภาพห้องเครื่อง

การทดสอบ แบตเตอรี่ Battery Test

| Voltage | 9.55 | V |
| Internal resistance | 39.38 | mΩ |
| State of Charge | 0 | % |
| Status | REPLACE | |

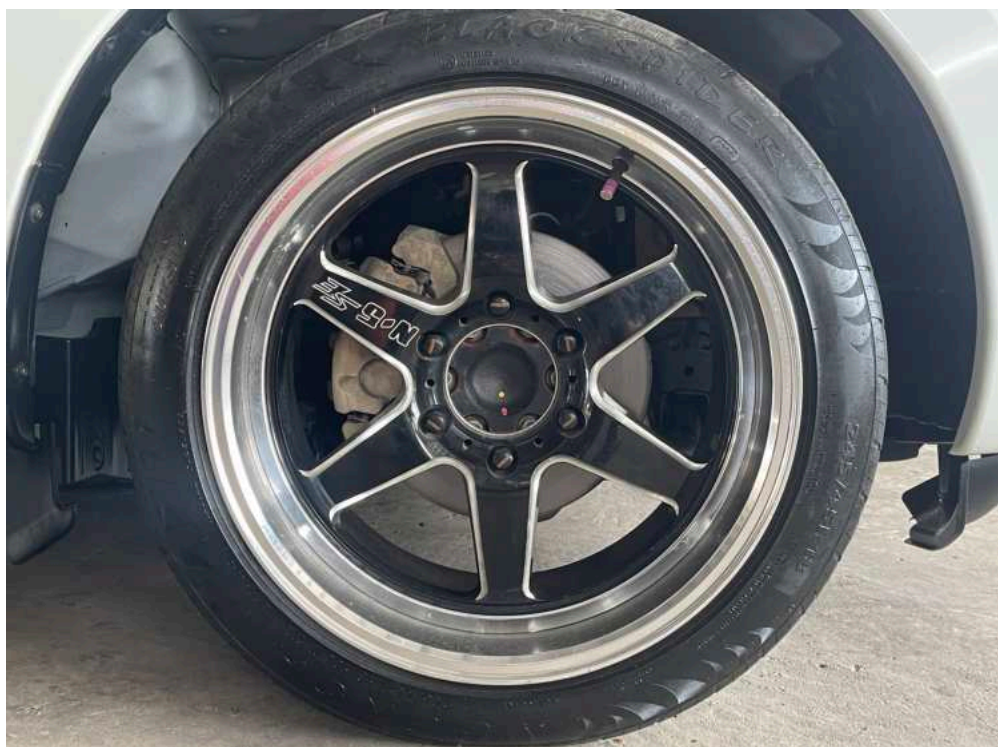
ขอบยาง ล้อ

03/22
