1023/0008-2

Mini Cooper 2.0 F60 S Countryman Hatch...

Jan 19, 2023

## Vehicle Inspection Report สรุปผลการตรวจสอบสภาพรถ (Inspection Summary)

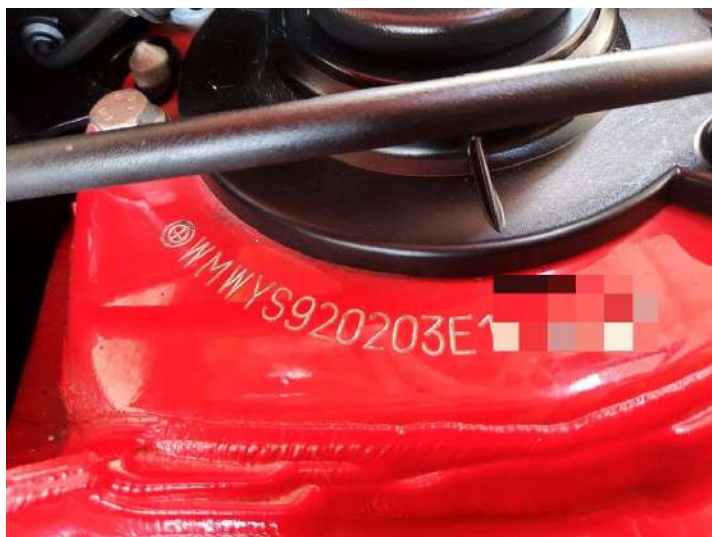
### รูปเลขตัวถัง (VIN Picture):

รายการที่รอการแก้ไข: ไม่พบรายการแก้ไข  
 ชิ้นส่วนประกอบตัวถังรถ  
 ✓ แผ่นเพลทเลขตัวถังมองเห็นได้ชัดเจน  
 ✓ ชิ้นส่วนประกอบตัวถังรถ ผ่านการวัดค่าความหนาของสีแล้ว  
 ✓ สีรถตรงตามเสาเอกสารจทะเบียน

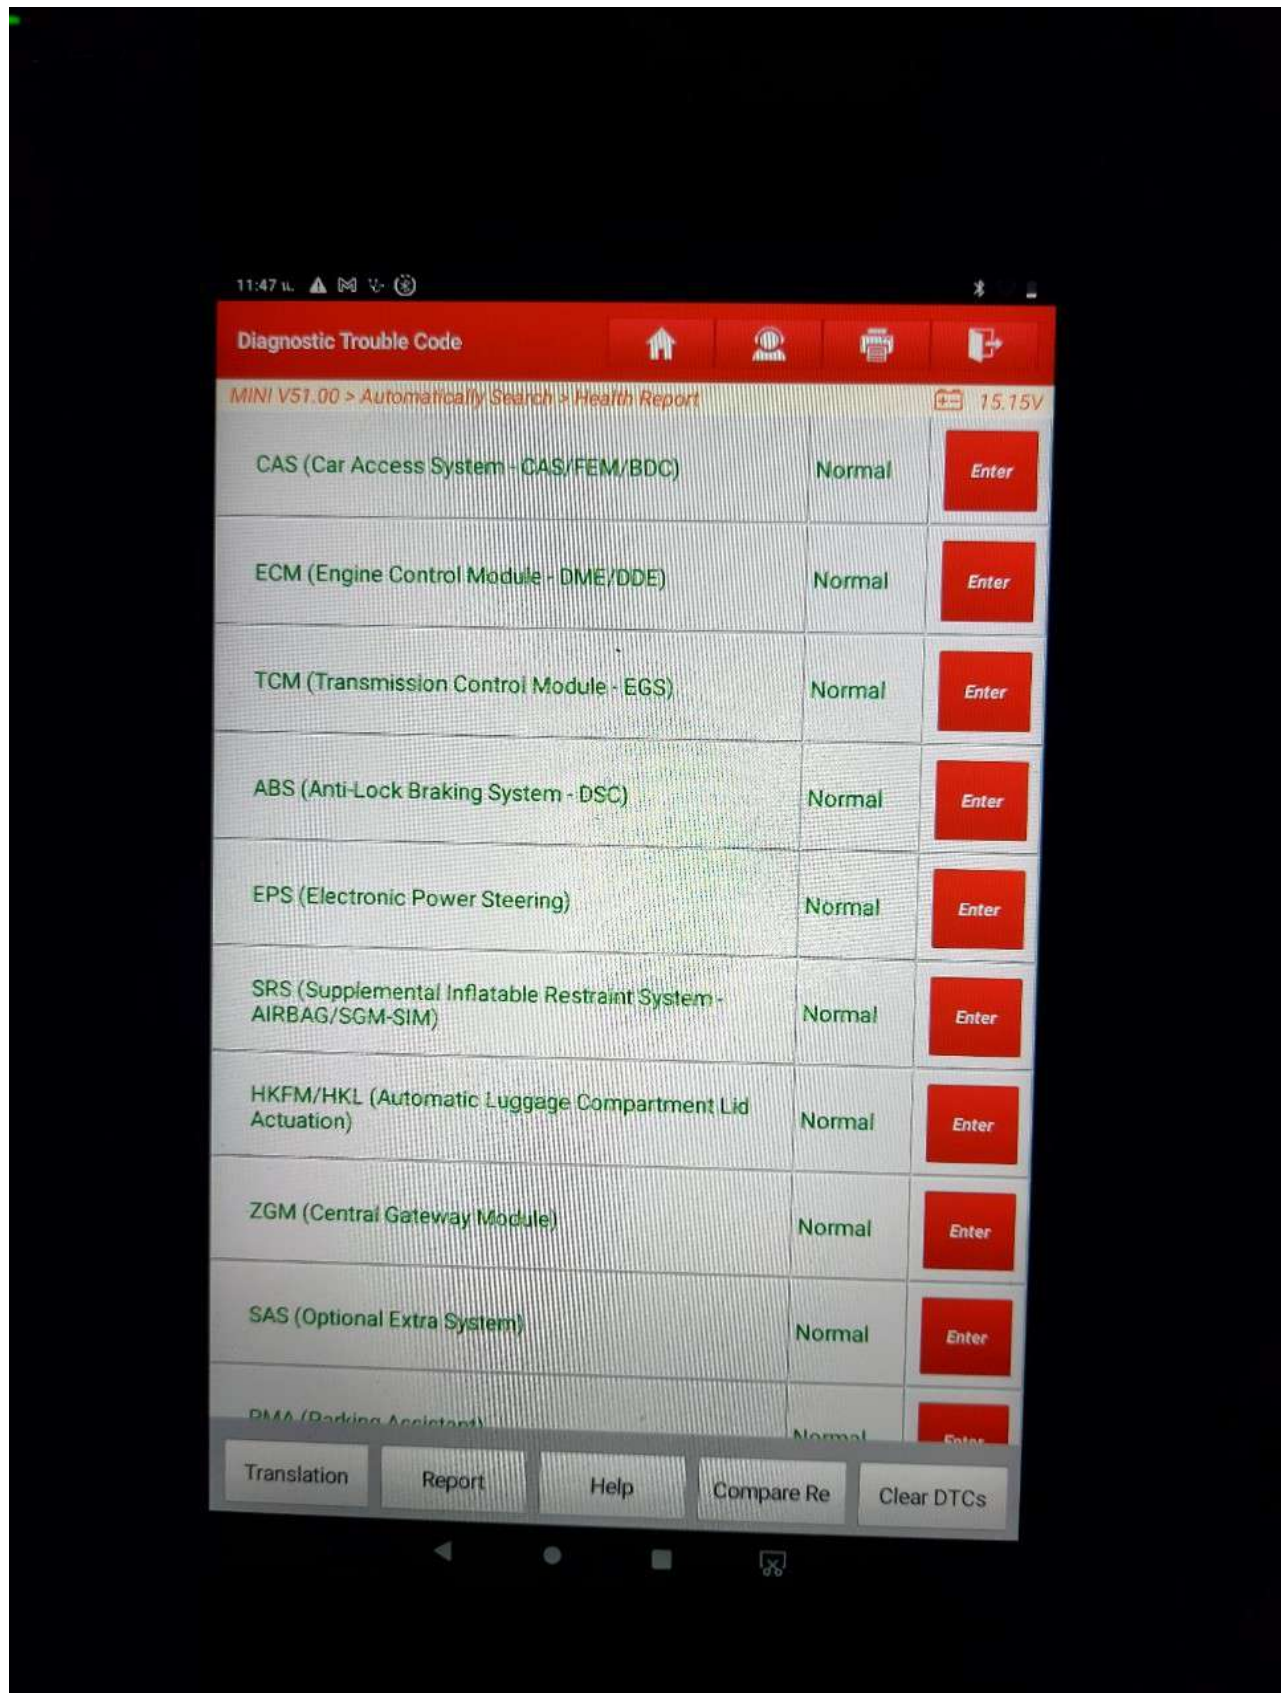
ภาพ OBD

1.5 การวินิจฉัยผ่านทาง OBD On-Board Diagnostics (OBD)

ดี (Good)
