Vehicle Inspection Report

สรุปผลการตรวจสอบ (Inspection Summary)

ยี่ห้อ/รุ่น (Brand/Model): HONDA CR-V 2.0 4WD	วันที่ตรวจสอบรถยนต์ (Date of Inspection): 23-06-64
หมายเลขตัวถัง (VIN): MRHRM2830FP102023	เลขคำขอบริการ (Job No.): I021/0014-46
หมายเลขเครื่องยนต์ (Engine No.): M20A61303351	Vehicle Picture:  
ปีที่ผลิต (Build Date): 2014	
สีรถ (Color): ขาว	
ระยะการใช้งาน(Mileage): 138,442 กม.	
หมายเลขทะเบียน (No. Plate): 3กข 6670 กทม.	
วันครบกำหนดชำระภาษี (Registration Expiry): 27 มิ.ค.65	
ชื่อลูกค้า (Customer Name):): REGENT HOME CAR รีเจนท์ โฮม คาร์	
ที่อยู่(Address): ถ.ราชพฤกษ์	
โทรศัพท์ (Tel): 089-458-8661	
สถานที่ตรวจสอบรถ (Inspection Place): REGENT HOME CAR รีเจนท์ โฮม คาร์

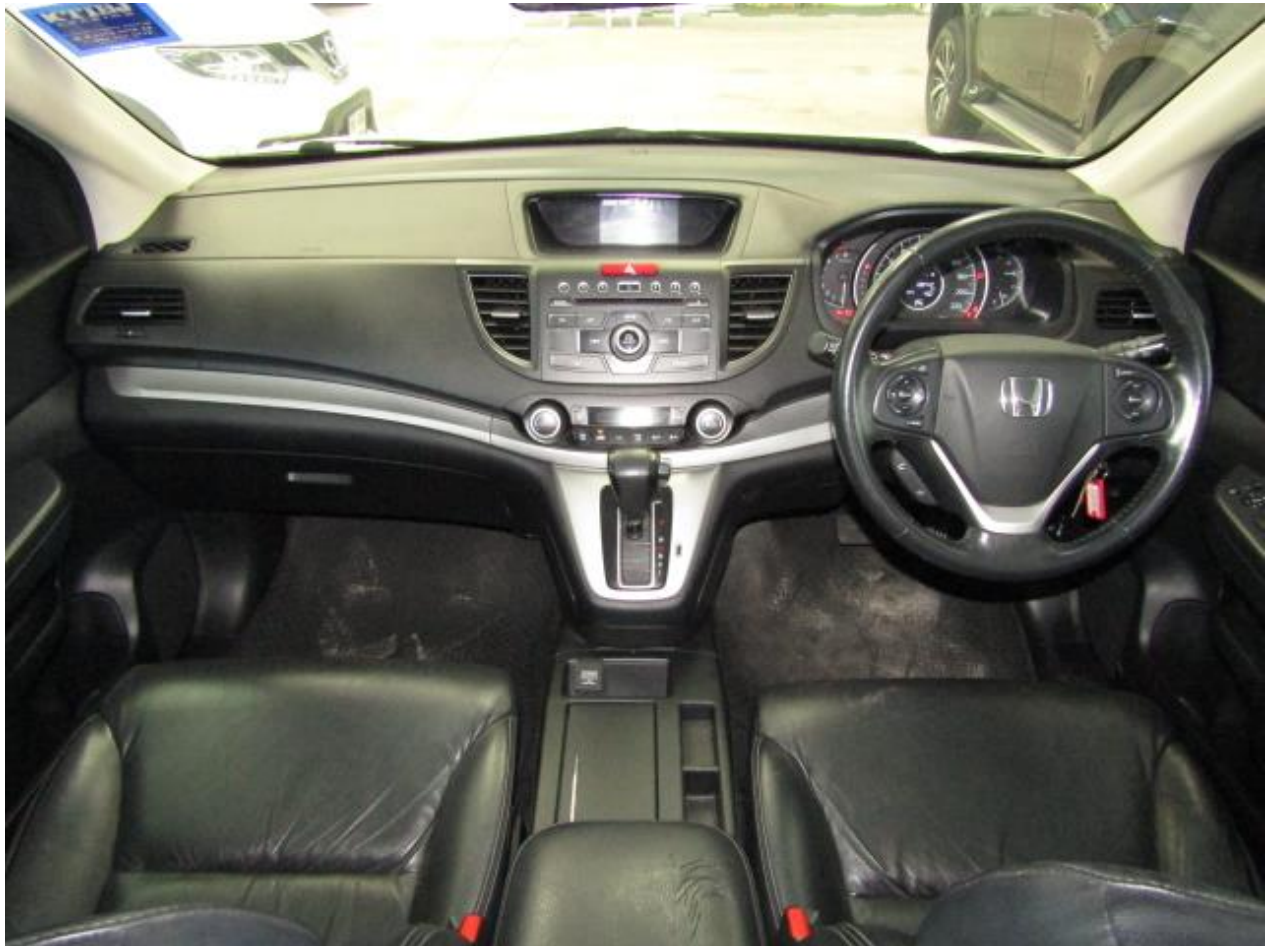
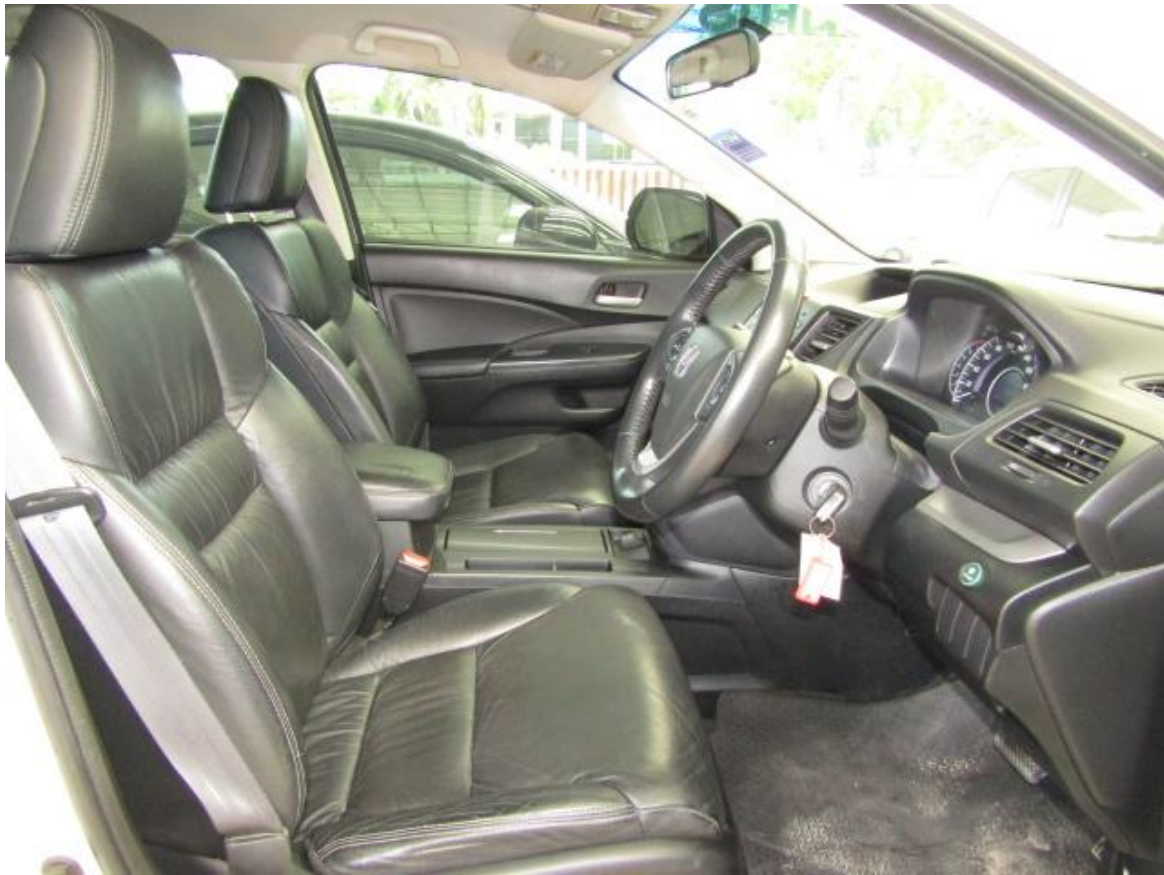
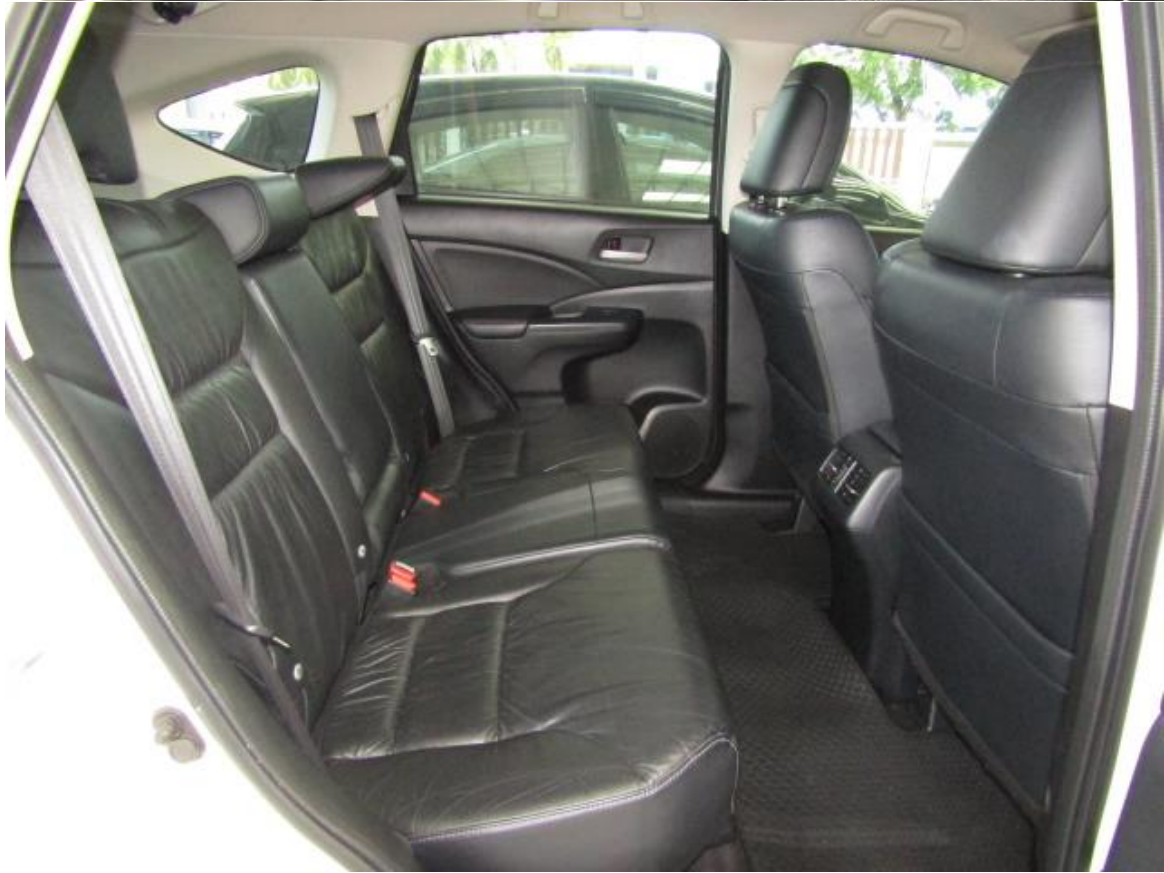
ภาพภายในด้านหน้า หลัง และ จุดบกพร่อง - Interior Visual Details (Front, Rear and/or Defect):

ที่นั่ง สภาพ Seat Appearance	สภาพตามอายุการใช้งาน

การทำงาน การปรับ และการล็อก เบาะ Seat Adjust functional	ทำงานได้ดี

สภาพ รางใต้เบาะ Seat slide adjust rail	สภาพตามอายุการใช้งาน

เข็มขัดนิรภัย Seat Belts	สภาพตามอายุการใช้งาน

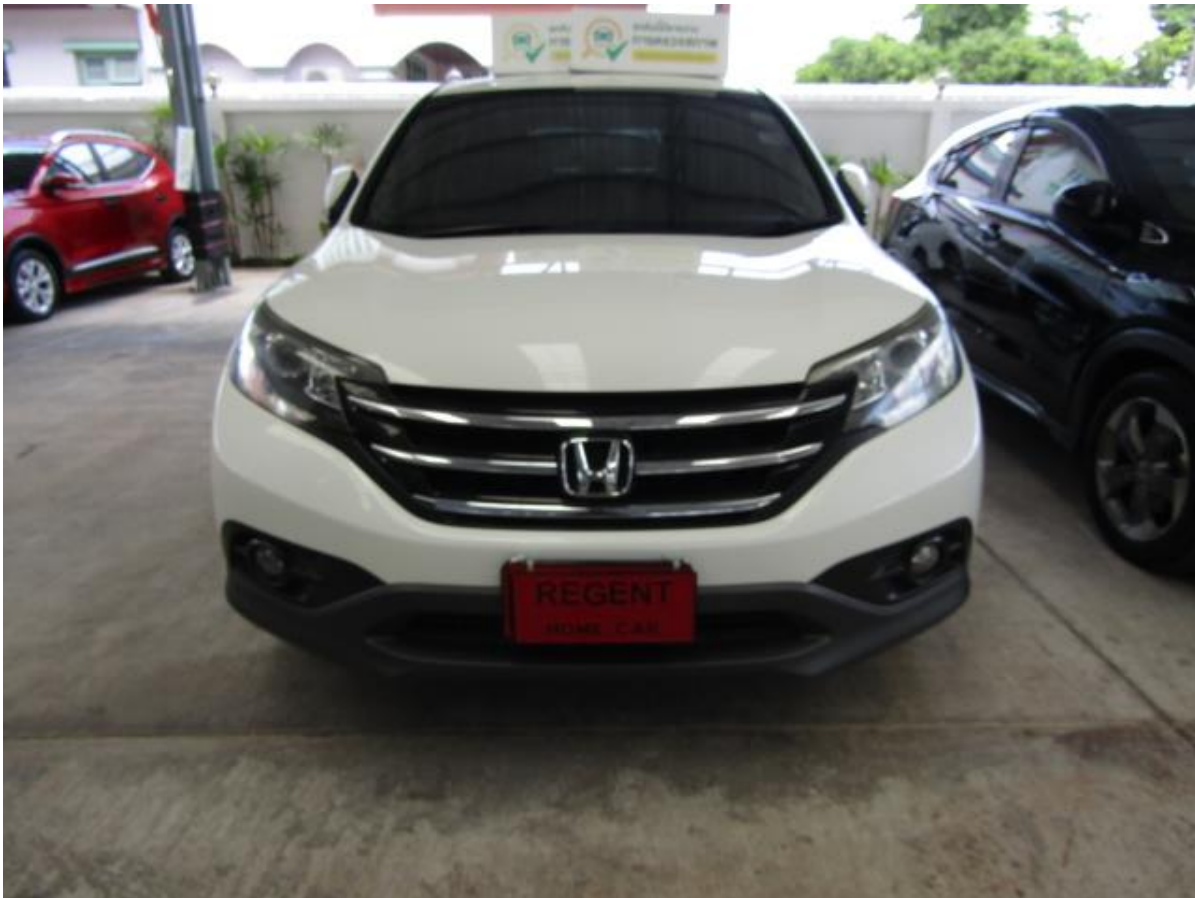
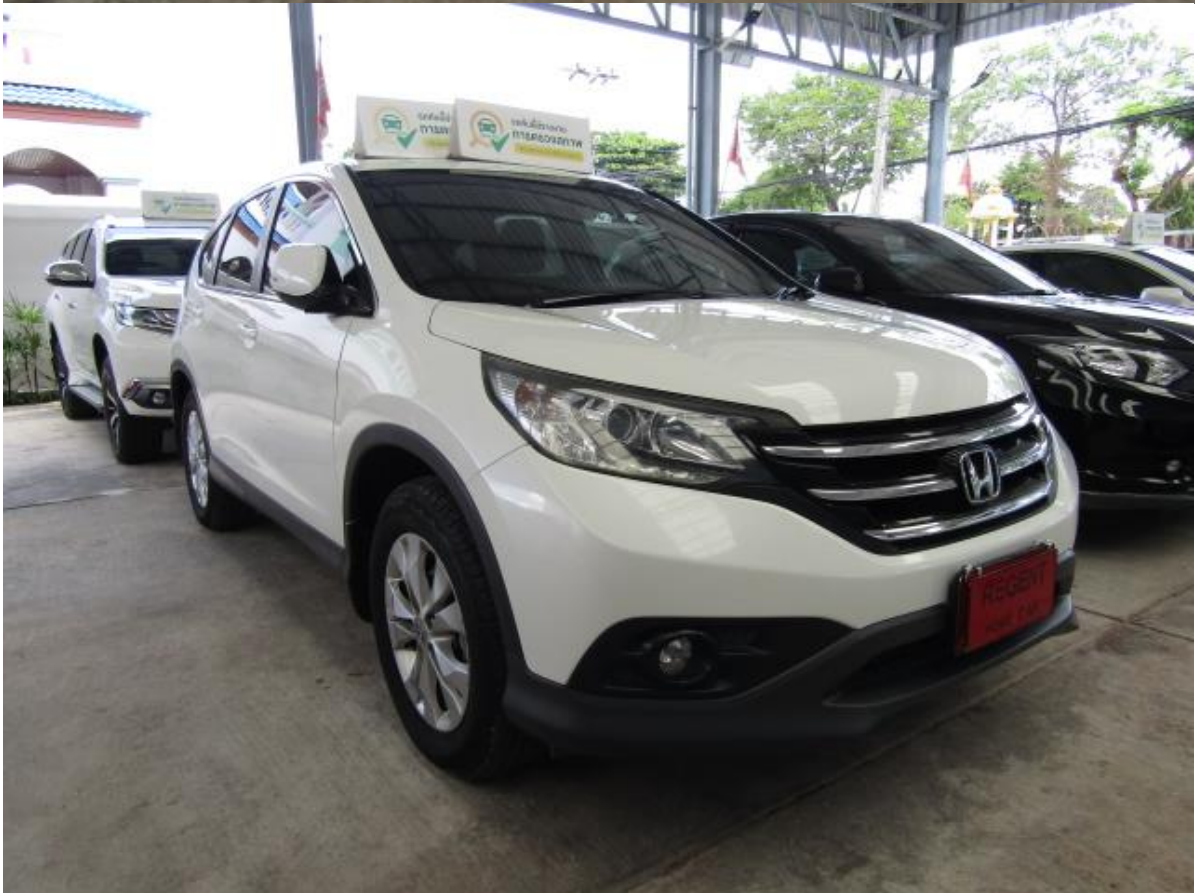
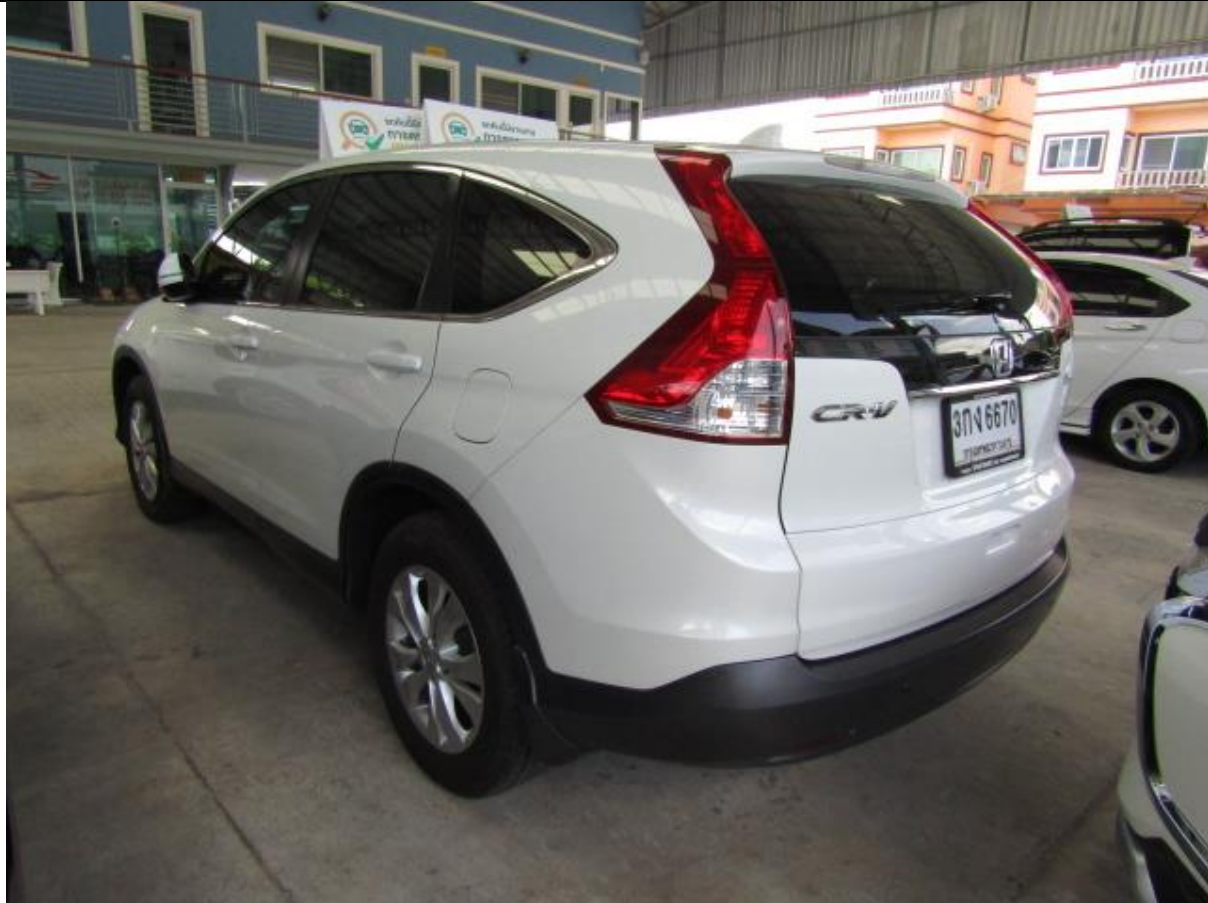
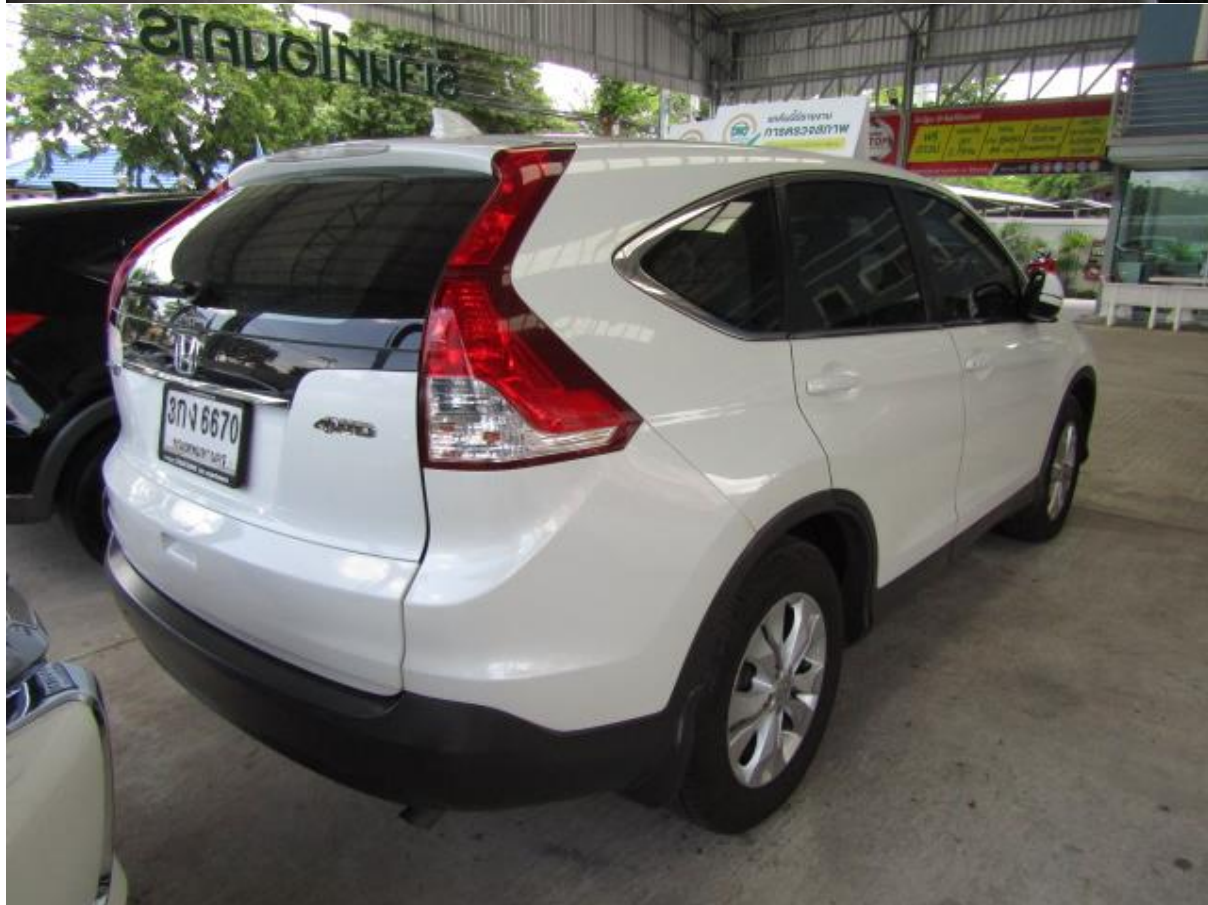
ภาพภายนอก - Exterior Visual Details:

กันชนหน้า Front Bumper	สภาพดี
 	คาน รับกันชนหน้า (ขวา) Front Side Member (Right) Appearance	สภาพดี
 	คาน รับกันชนหน้า (ซ้าย) Front Side Member (Left) Appearance	สภาพดี
 	ฝากระโปรงหน้ารถ Bonnet	สภาพดี
 	กระจกบังลมหน้า Windshield	สภาพดี
 	หลังคา Roof	สภาพดี

ประตูหน้าขวา Front Right Door	สภาพดี
 	ประตูหลังขวา Rear Right Door	สภาพดี
 	ประตูเลื่อนด้านขวา Sliding Right Door	N/A

แก้มบังโคลนหลังขวา Rear Right Wing	สภาพดี
 	บันไดขายน้าด้านขวา Right Rocker Panel	สภาพดี

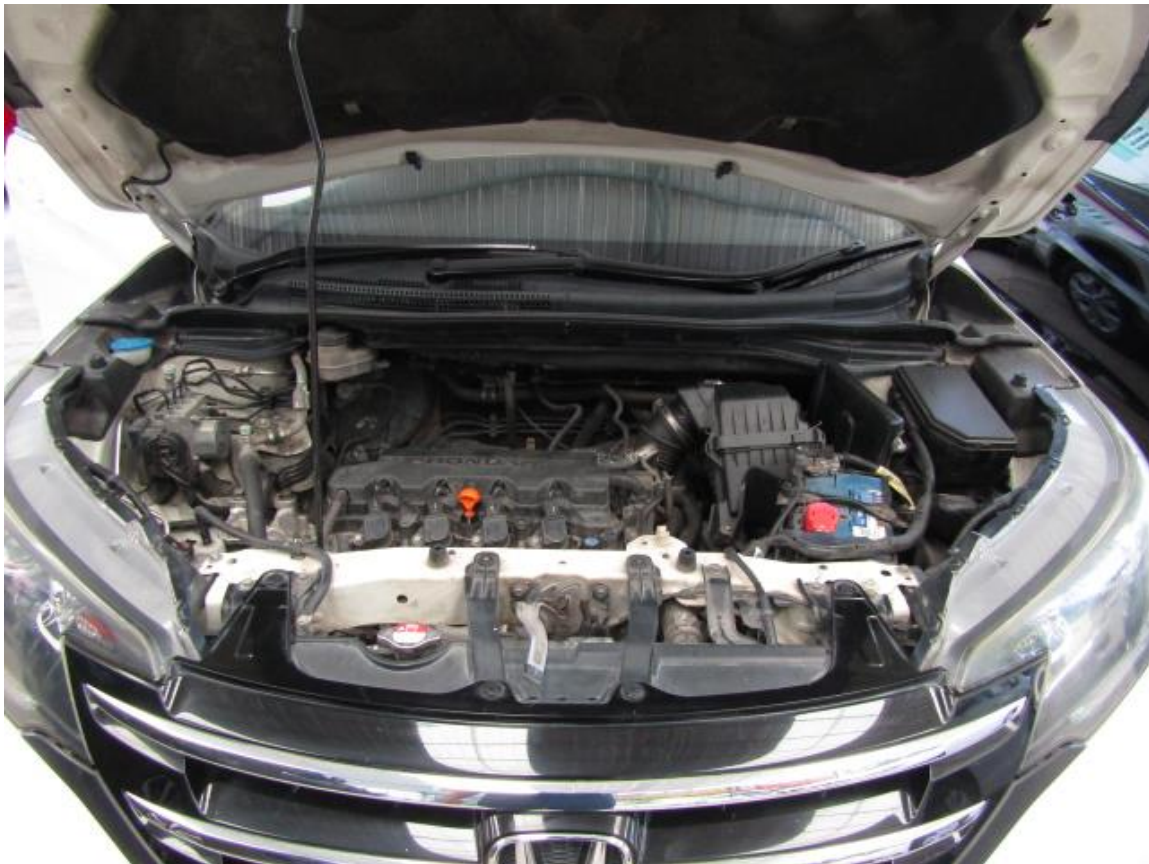
ภาพห้องเครื่อง - Engine Bay Visual Details

การทดสอบ แบตเตอรี่ Battery Test	Battery Test		Charging System Test at 2000 rpm	
	Voltage	12.21	V	Voltage	11.80 V
	Rating	580	CCA	Status	Normal
	Current	492	CCA	Start System Test	
	Internal resistance	5.15	mΩ	Start Voltage	9.85 V
	State of Charge	98	%	Status	Normal
	State of Health	100	%	Max. Load Test at 2000 rpm	
	Status	Good		Max. Load	13.15 V
	Test Date	23.06.64		Voltage	
				Status	Normal
