Vehicle Inspection Report

สรุปผลการตรวจสอบ (Inspection Summary)

ยี่ห้อ/รุ่น (Make/Model): TOYOTA VIGO	วันที่ตรวจสอบรถยนต์ (Date of Inspection): 12.1.61
เลขตัวถัง (VIN): MROER39G707600147	เลขคำขอบริการ (Job No.) : I017/079-068
เลขเครื่องยนต์ (Engine No.): 2KD-S216856	Vehicle Picture:

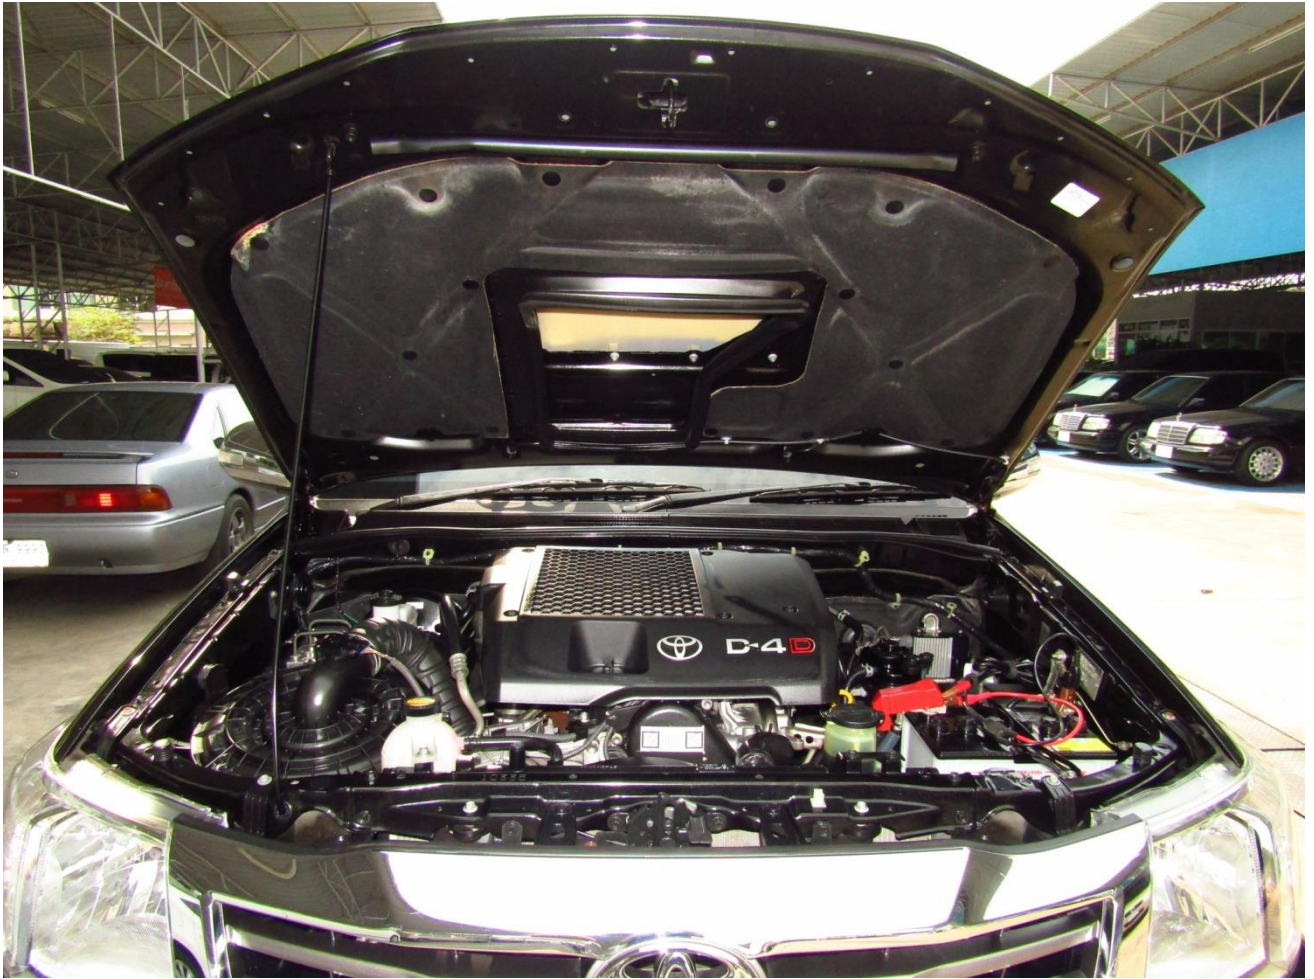
ภาพห้องเครื่อง - Engine Bay Visual Details

Battery Test																																							
Voltage	12.47 V																																						
Rating	580 CCA																																						
Current	340 CCA																																						
Internal resistance	7.97 mΩ																																						
State of Charge	67 %																																						
State of Health	36 %																																						
Status	Replace																																						
Test Date	12.1.61																																						
Charging System Test at 2000 rpm																																							
Voltage	13.81 V																																						
Status	Normal																																						
Start System Test																																							
Start Voltage	7.08 V																																						
Status	Too low																																						
Max. Load Test at 2000 rpm

Max. Load Voltage	13.61 V																																						
Status	Normal

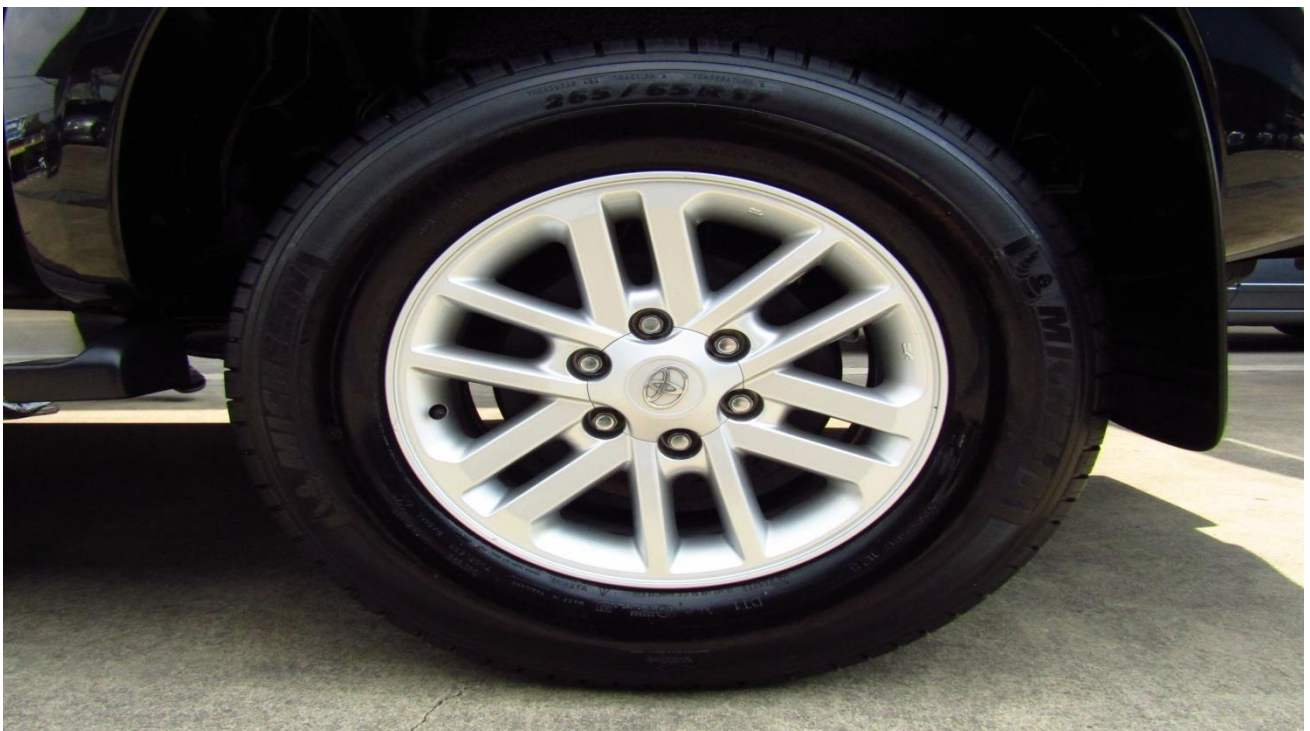
ภาพโดยรวมของยาง ล้อ และ เบรค - Tyres, Wheels & Brakes Visual Details:

สภาพยางรถยนต์, เดือน/ปี ผลิต Tyres Appearance, Year	ปียางผลิต 1613 ยางสภาพพอใช้ ควรเปลี่ยนยางใหม่

ยางอะไหล่ และล้อ Spare Tyre & Rim	มีประจำรถ
 	ก้ามเบรค และท่อน้ำมัน Brake Hose Callipers & Pipes	สภาพปกติไม่พบการรั่วซึม
 	ผ้าเบรค (หน้า/หลัง) Brake Pads (Front/Rear)	สภาพดีตามอายุการใช้งาน
 	จานเบรค Brake Discs (Front/Rear)	ควรเจียจานเบรคครั้งต่อไปที่เปลี่ยนผ้าเบรค
 	ดรัมเบรคล้อหลัง Brakes and Drums any No Leakage	สภาพดีตามอายุการใช้งาน
 	การทำงานของเบรคมือ Park Brake function	ระบบการทำงานปกติ
 	คำแนะนำอื่นๆ Other	N/A
