Vehicle Inspection Report

ยี่ห้อ/รุ่น (Brand/Model): TOYOTA VIOS 1.5 E	วันที่ตรวจสอบรถยนต์ (Date of Inspection): 11-11-63
หมายเลขตัวถัง (VIN): MR053HY9305240405	เลขคำขอบริการ (Job No.): I020/0042 -08
หมายเลขเครื่องยนต์ (Engine No.): 1NZ-Y31Z659	Vehicle Picture:  
ปีที่ผลิต (Build Date): 2011	
สีรถ (Color): ขาว	
ระยะการใช้งาน(Mileage): 248,097 กม.	
หมายเลขทะเบียน (No. Plate): ญต 8644 กทม.	
วันครบกำหนดชำระภาษี (Registration Expiry): -	
ชื่อลูกค้า (Customer Name): คุณหญิง	
ที่อยู่(Address): ถ.กาญจนาภิเษก	
โทรศัพท์ (Tel):	
สถานที่ตรวจสอบรถ (Inspection Place): คุณหญิง

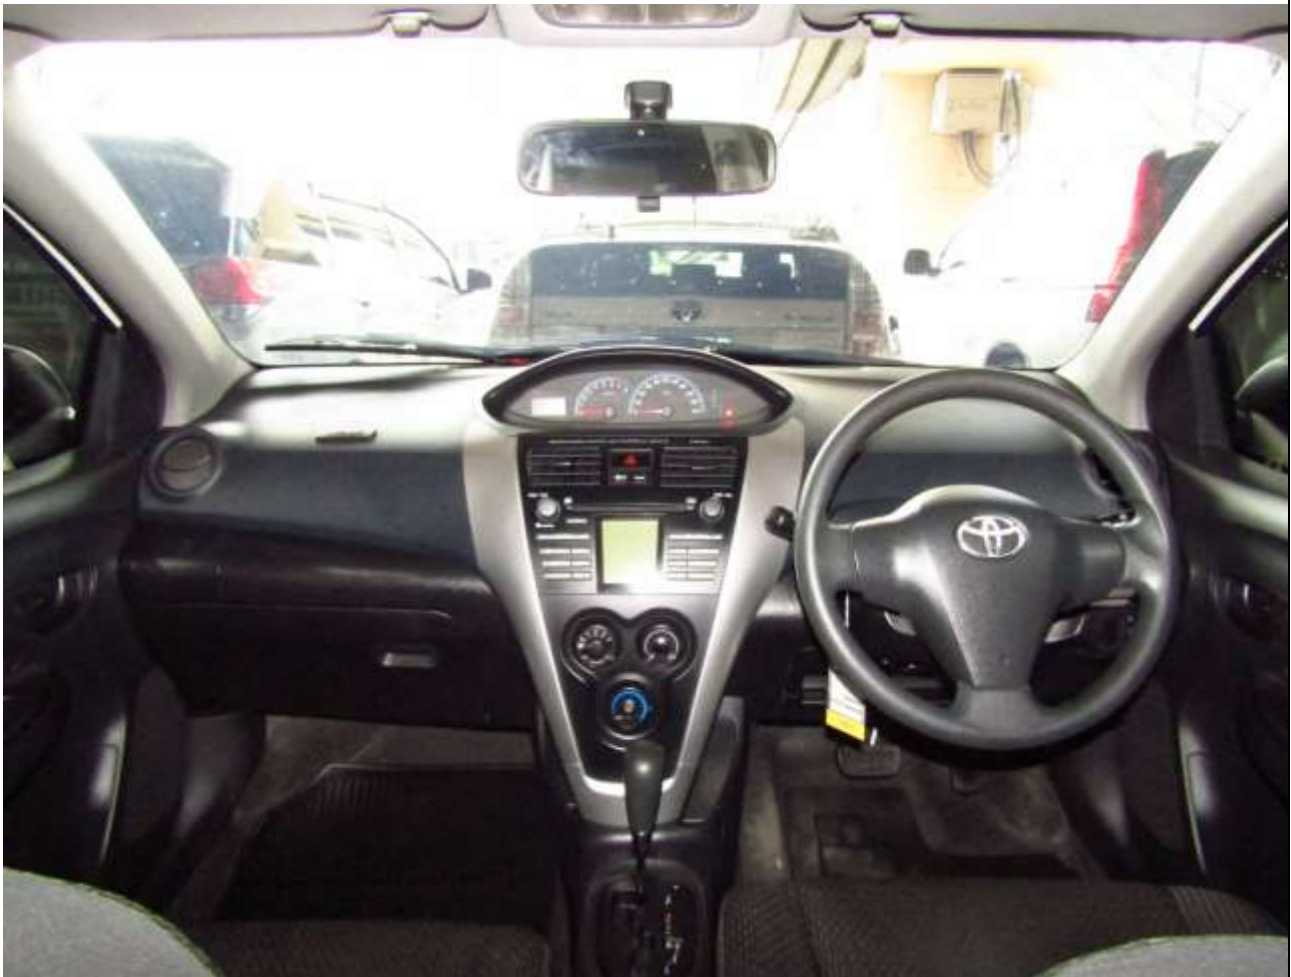
ภาพภายในด้านหน้า หลัง และ จุดบกพร่อง - Interior Visual Details (Front, Rear and/or Defect):

ที่นั่ง สภาพ Seat Appearance	สภาพดีตามอายุการใช้งาน
 	การทำงาน การปรับ และการล็อก เบาะ Seat Adjust functional	ทำงานได้ดี
 	สภาพ รางใต้เบาะ Seat slide adjust rail	สภาพดีตามอายุการใช้งาน
 	เข็มขัดนิรภัย Seat Belts	สภาพดีตามอายุการใช้งาน

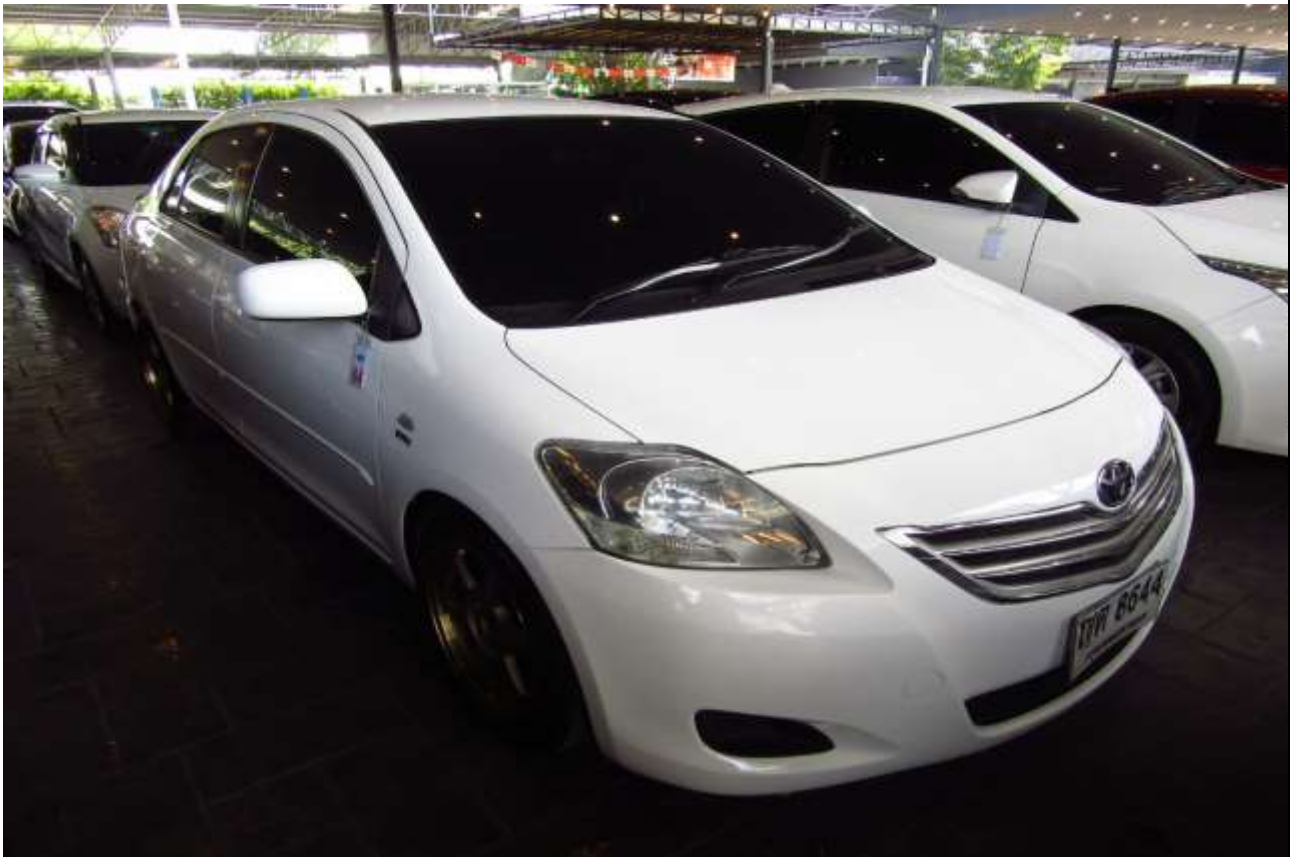
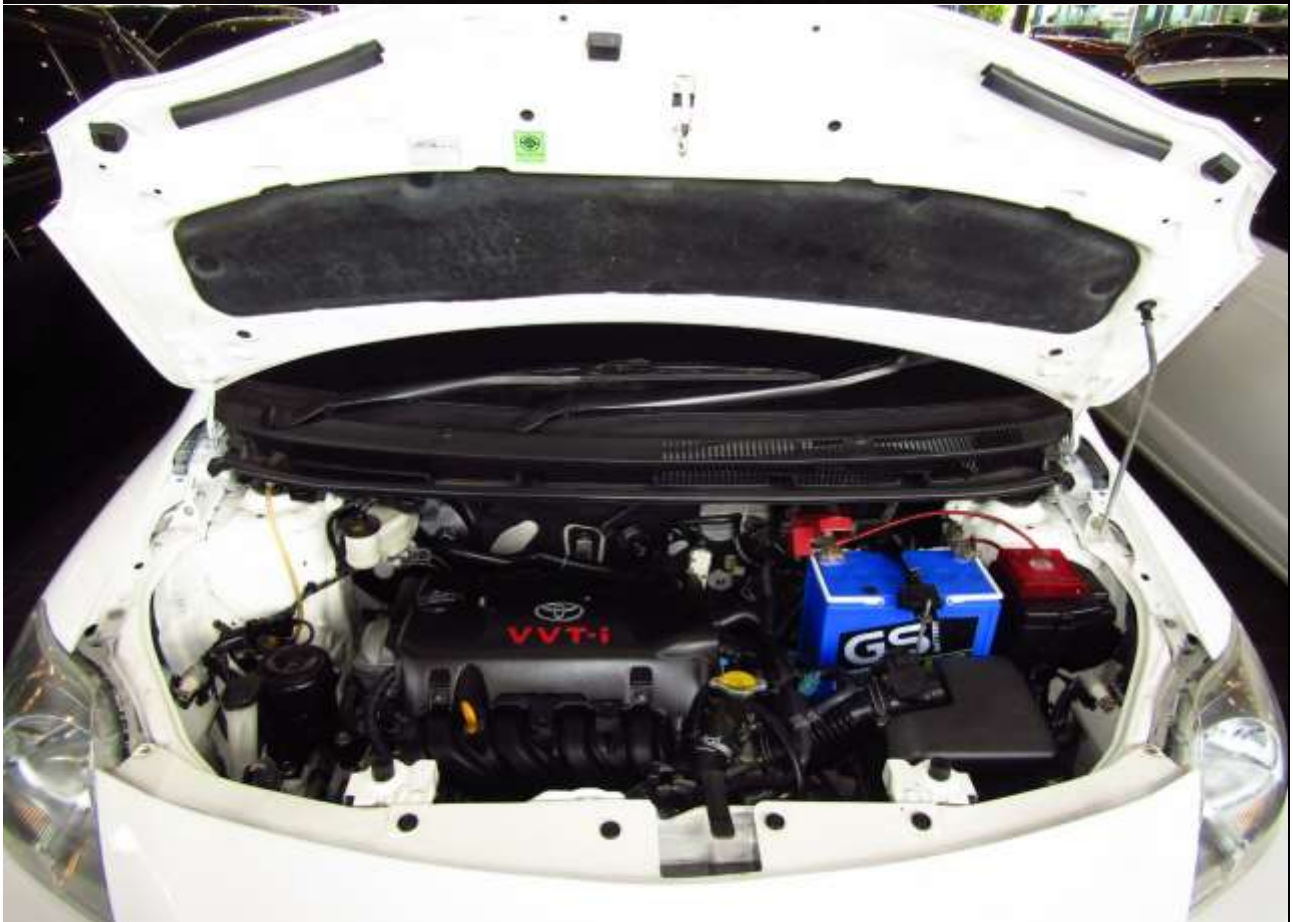
ภาพภายนอก - Exterior Visual Details:

รถเคยติด GAS LPG (ถอดออกแล้ว)
