1024/0021-23

BMW X1 2.0 sDrive18d M Sport

May 17, 2024

Vehicle Inspection Report

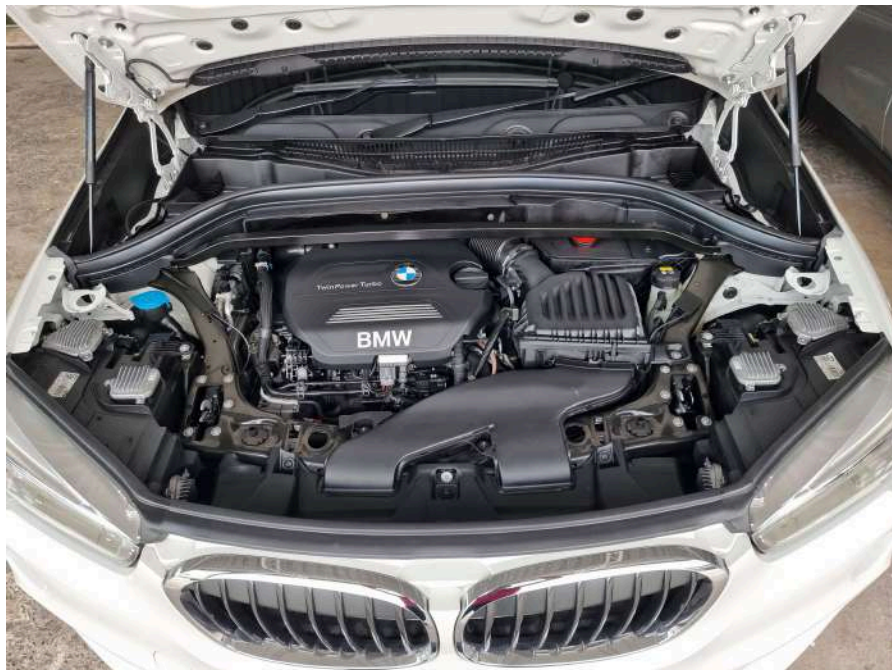
ภาพห้องเครื่อง

Voltage	12.16	V
Rating	690	CCA
Current	382	CCA
Internal resistance	7.08	mΩ
State of Charge	36	%
State of Health	33	%
Status	REPLACE

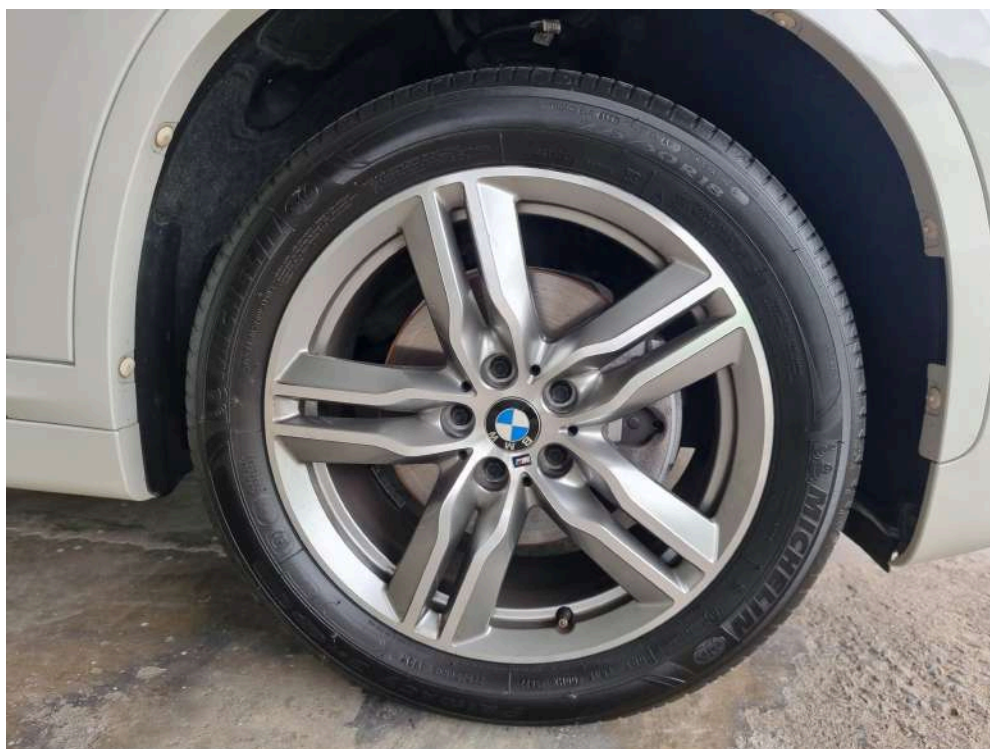
ขอบยาง ล้อ

36/22
