เลขคำขอบริการ (Job No.) :: I021/0026-6

Sep 22, 2021

HONDA CIVIC FK 1.5 TURBO Hatchback AT

Vehicle Inspection Report

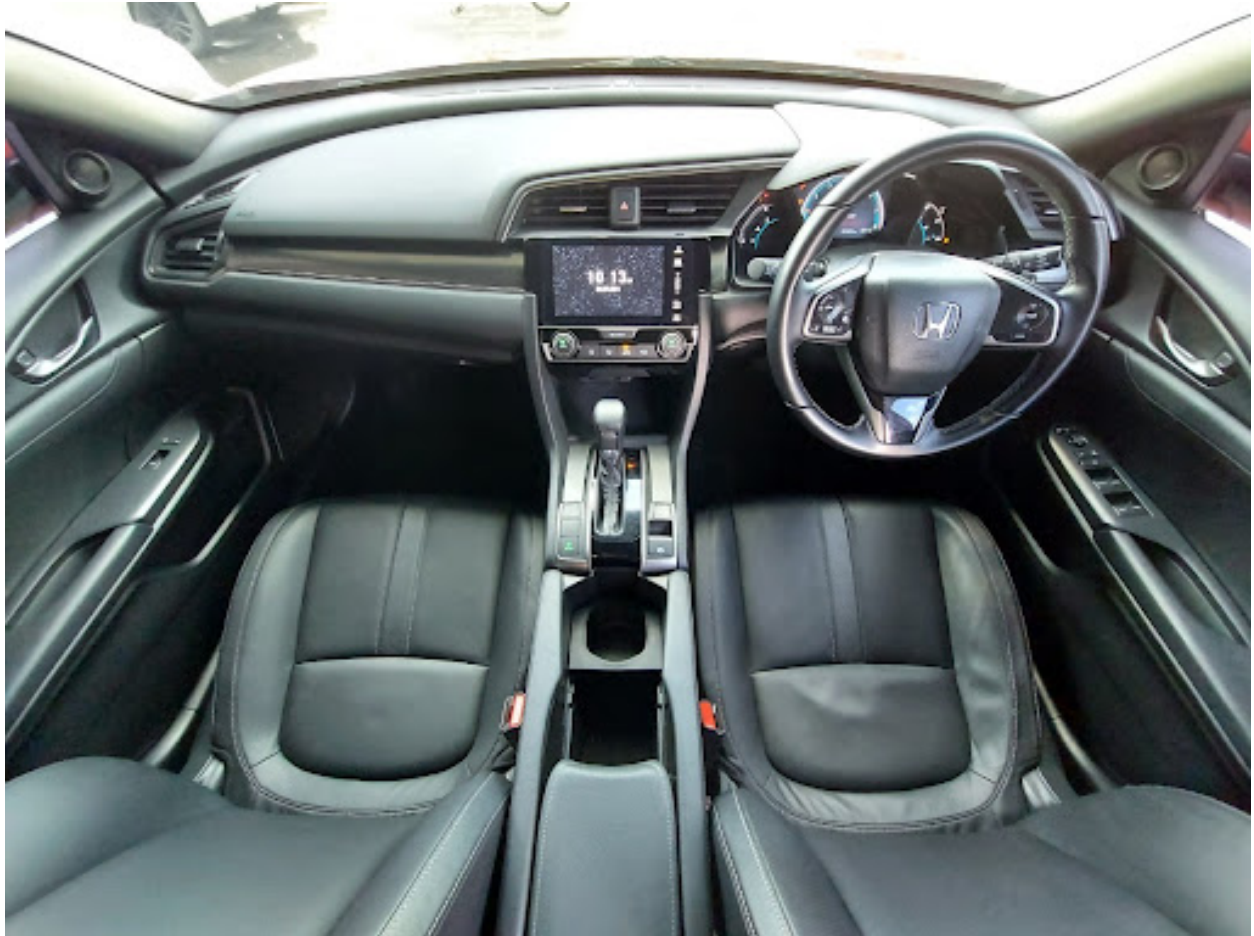
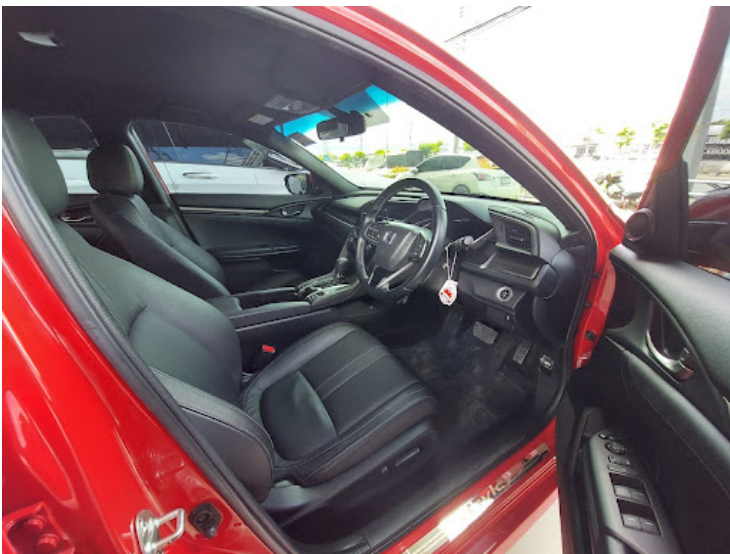
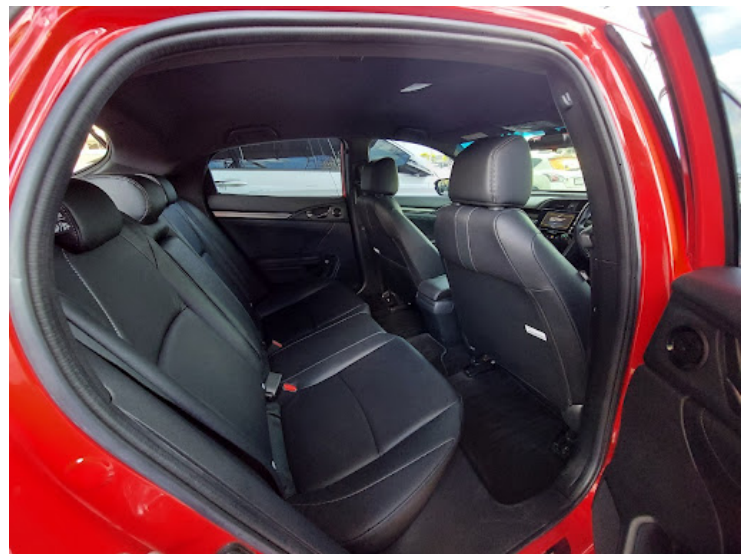
ภาพภายใน

รถสภาพภายในดี โครงสร้างไม่เคยเกิดอุบัติเหตุ ไม่เคยจมน้ำ และไฟไหม้

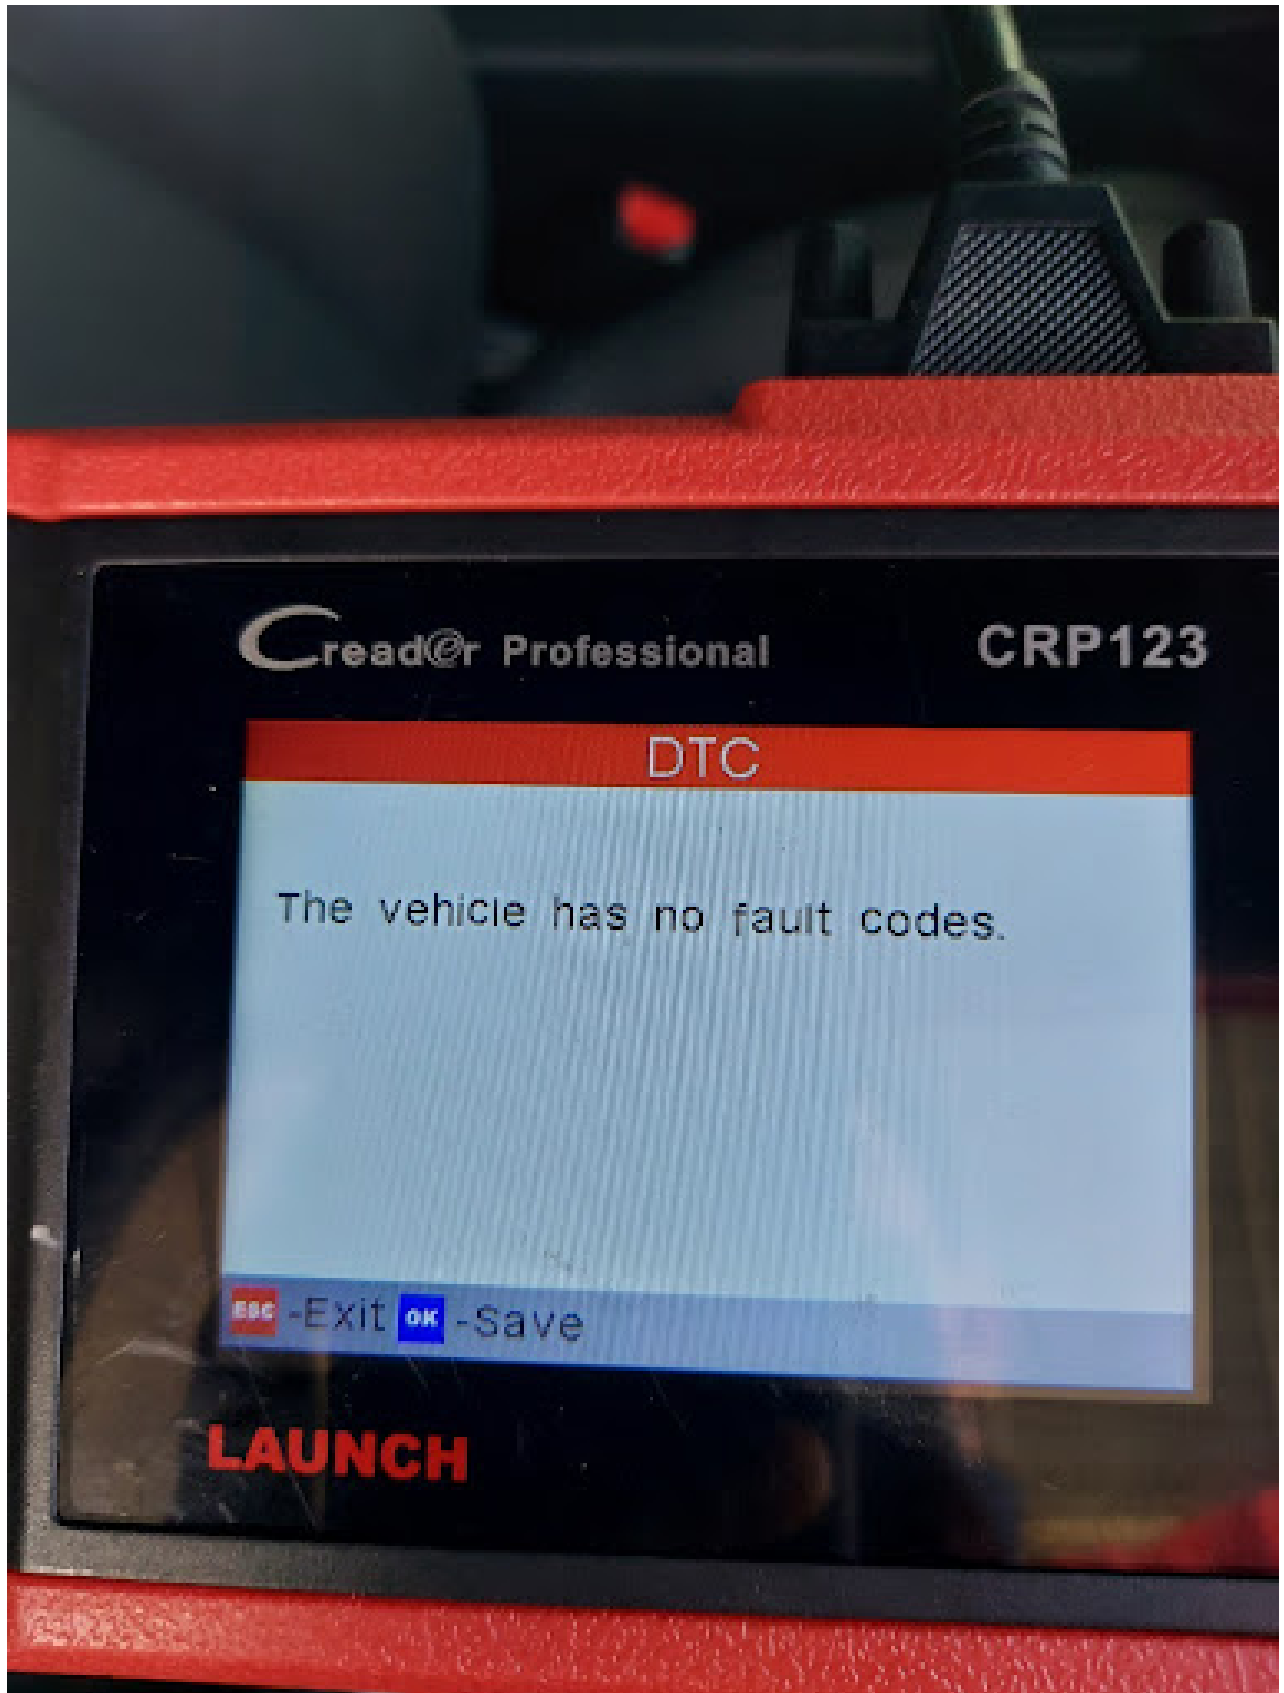
ภาพ OBD

รายการตรวจ 6 รายการ	สถานะ
1.1 ไม่เคยเกิดอุบัติเหตุรุนแรงจนทำให้โครงสร้างรถมีปัญหาความปลอดภัย No Evidence of Major or Hail Damage	ดี (Good)
1.2 ไม่มีการตัดต่อ ตัดแปลง คัชชี และ โครงสร้างรถ No chassis and cab structure modified	ดี (Good)
1.3 ไม่เคยประสบภัยจมน้ำ No Evidence of Flood	ดี (Good)
1.4 ไม่เคยประสบภัยอัคคีภัย No Evidence of Fire	ดี (Good)
1.5 การวินิจฉัยผ่านทาง OBD On-Board Diagnostics (OBD)	ดี (Good)
1.6 สภาพรถโดยรวม Overall Appearance	ดี (Good)
