เลขคำขอบริการ (Job No.) :: I021/0038-49

Jan 5, 2022

mitsubishi triton 2.4 double cab gt ...

Vehicle Inspection Report

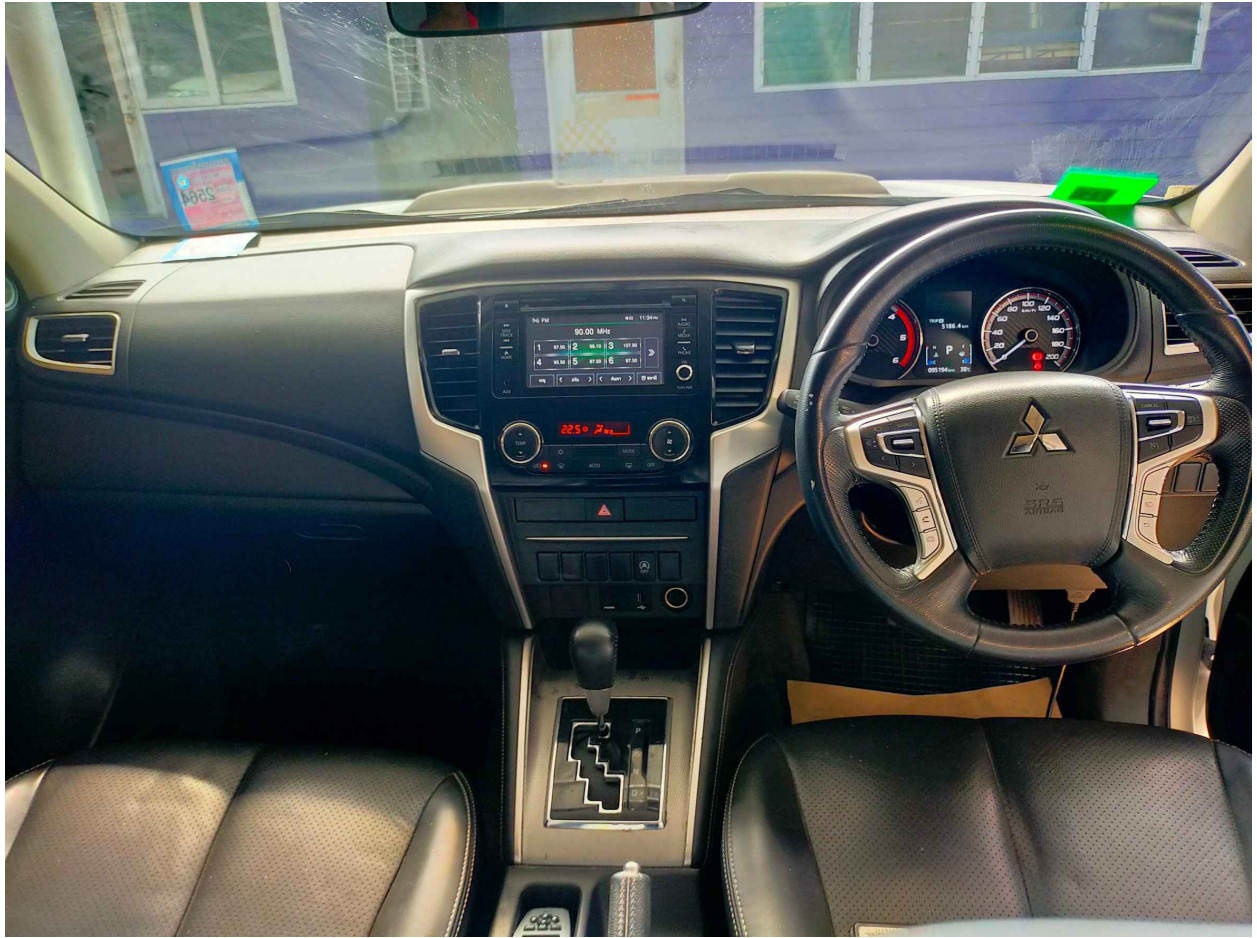
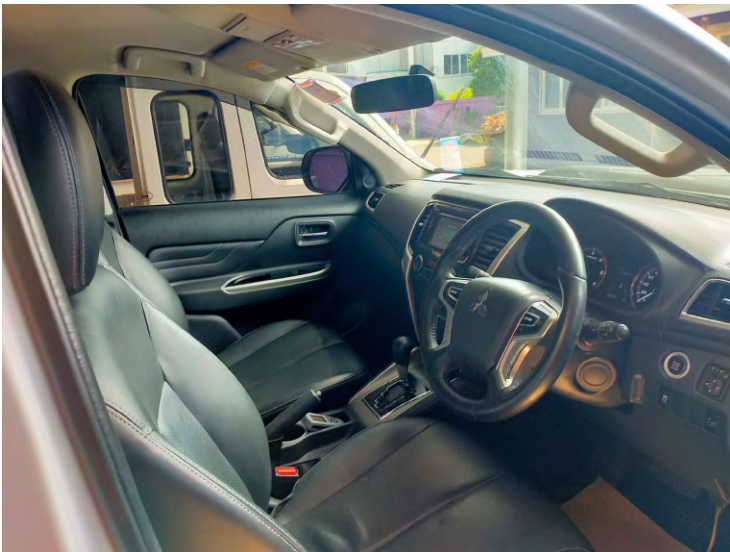
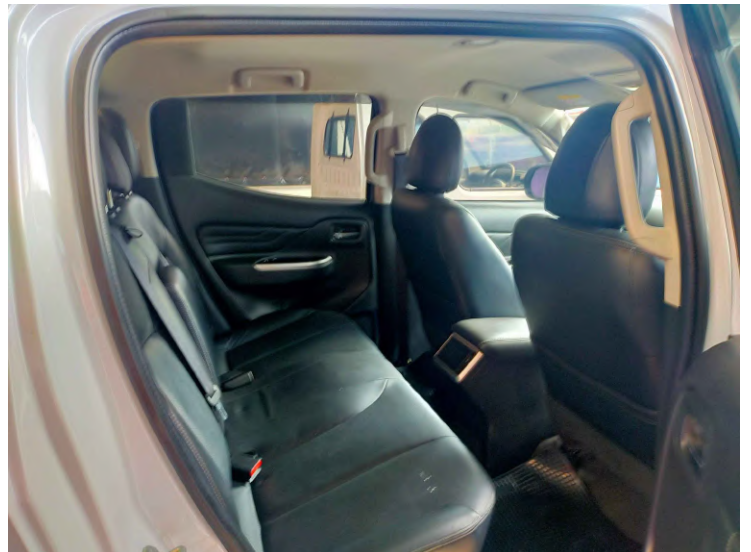
ภาพภายใน

รถสภาพดี โครงสร้างไม่เคยเกิดอุบัติเหตุ ไม่เคยจมน้ำและไฟไหม้

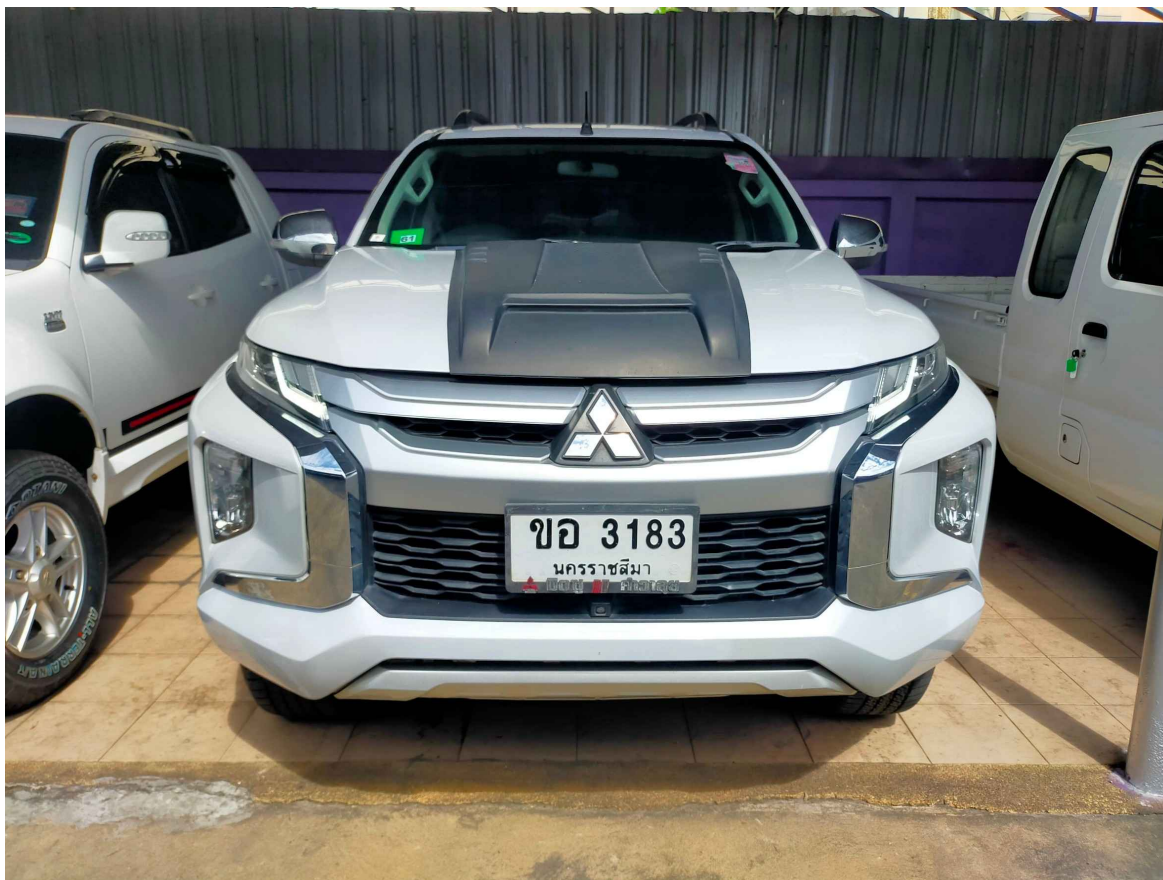
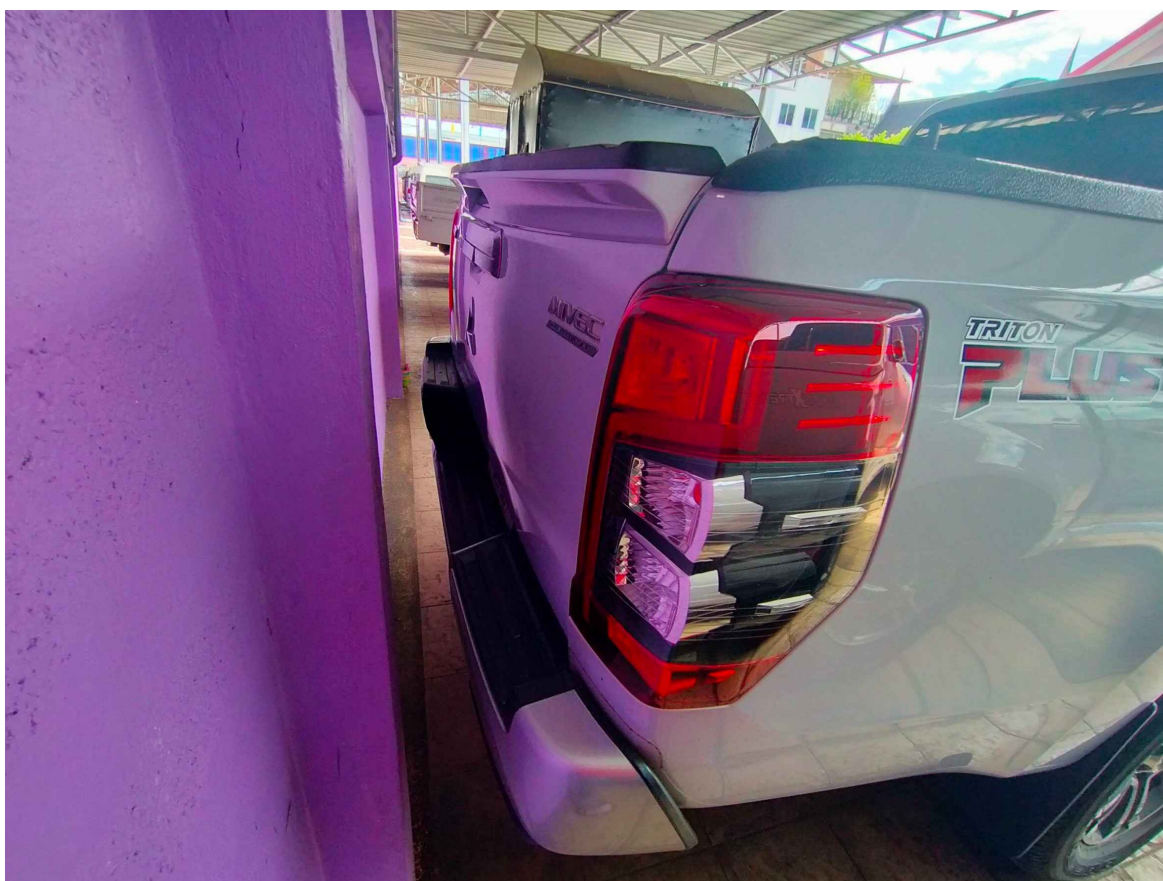
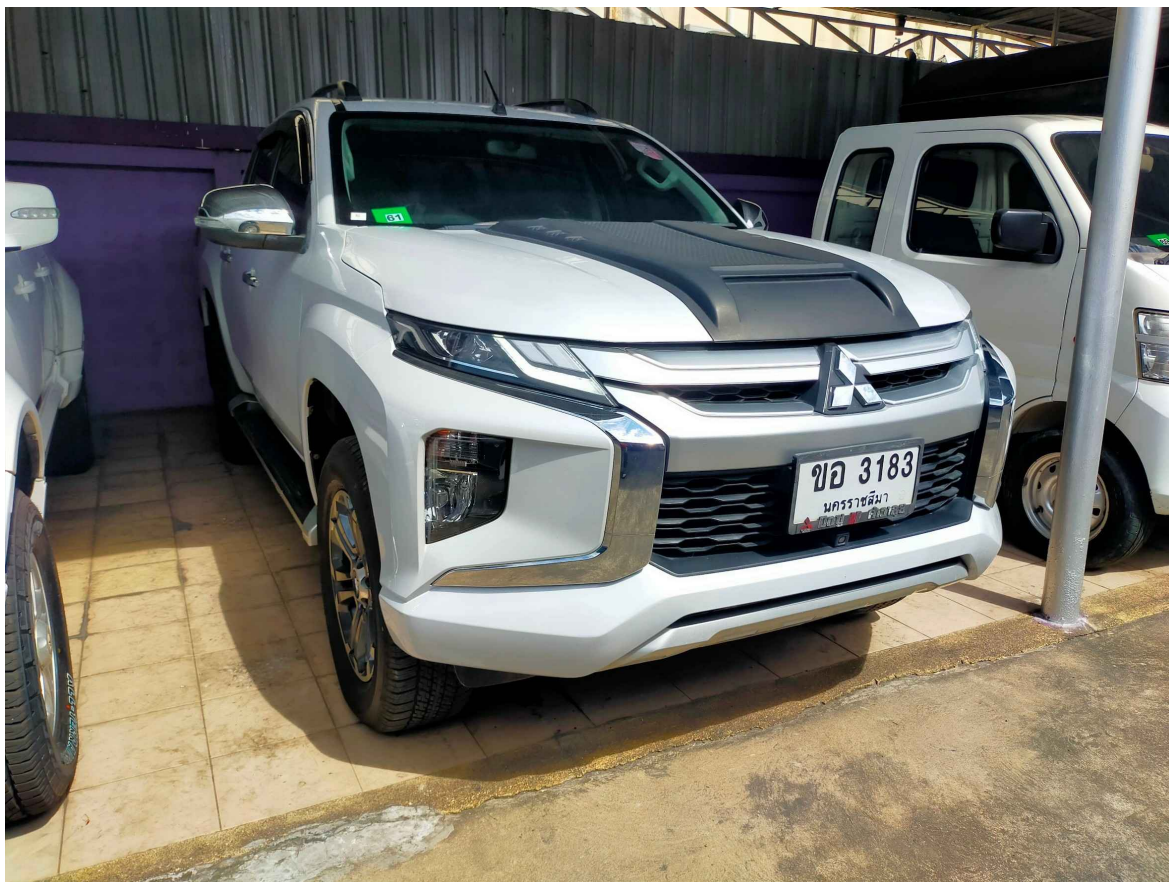
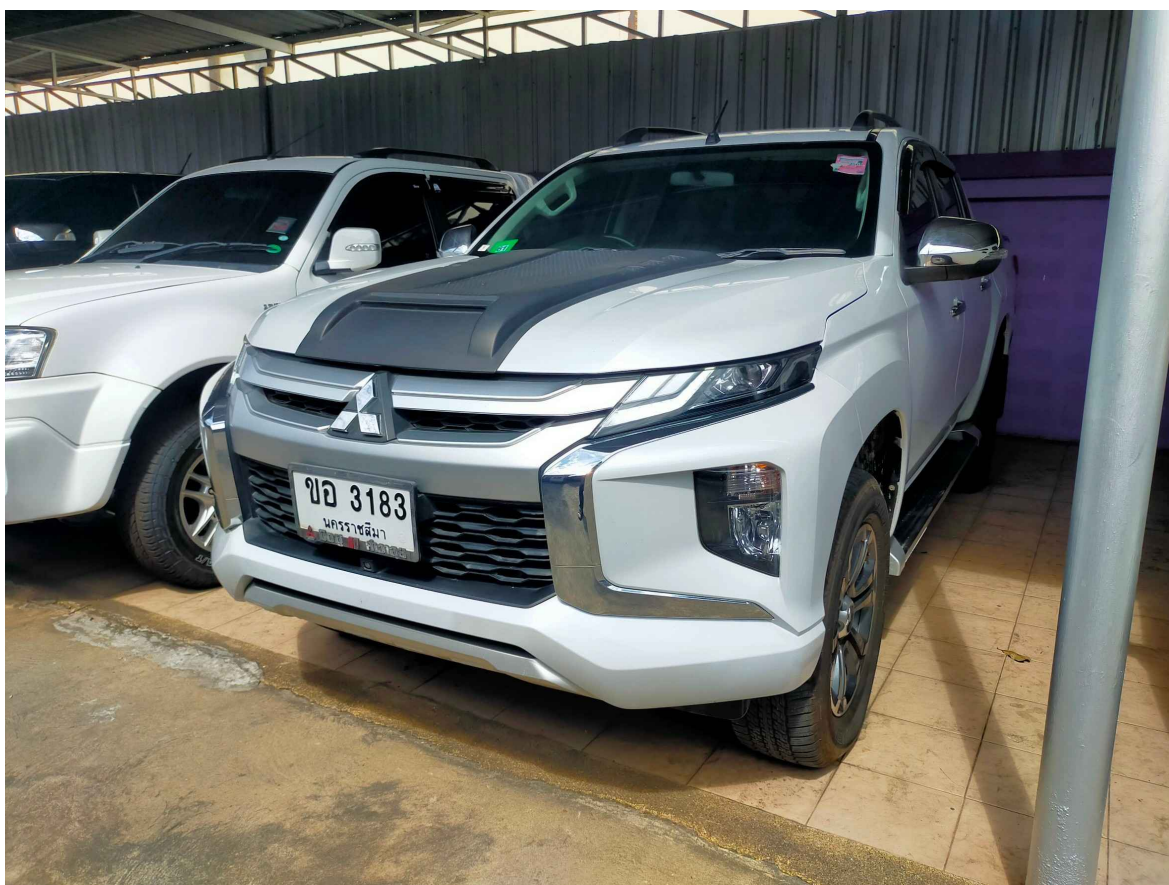
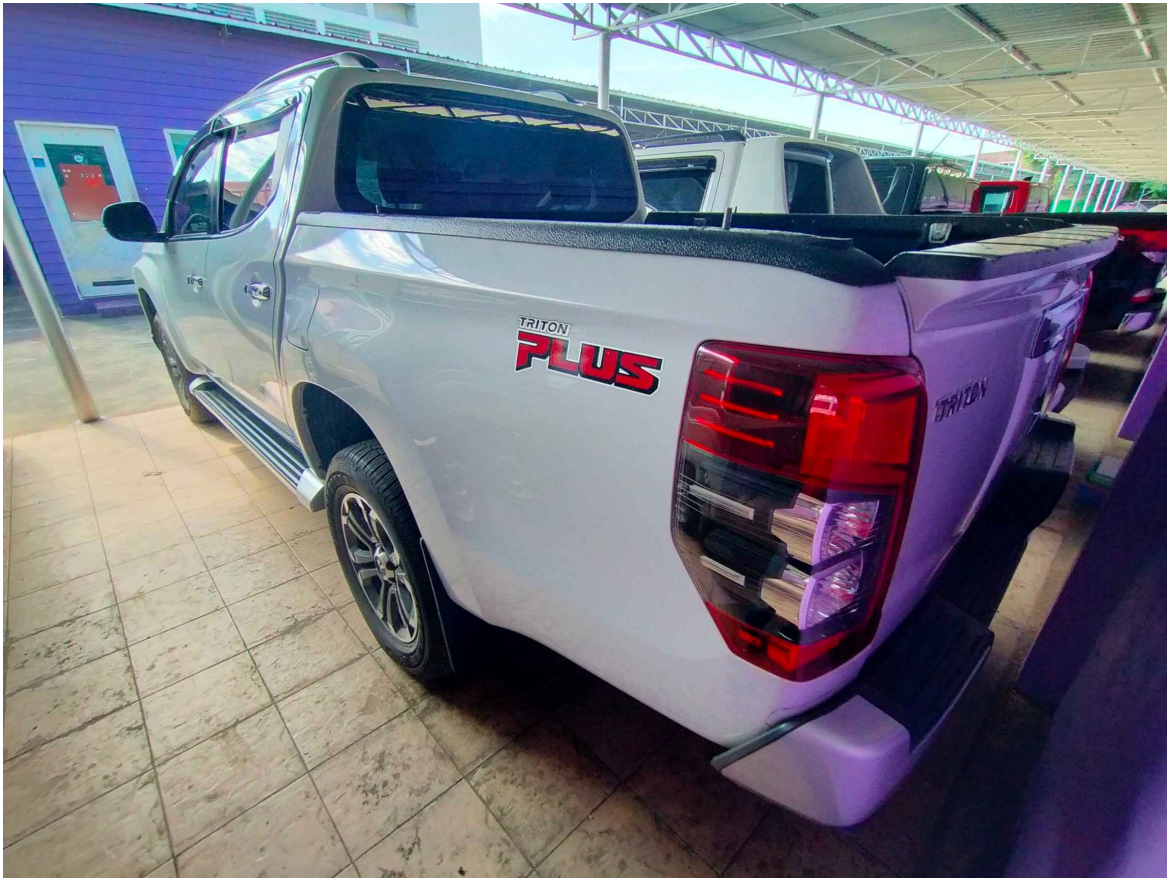
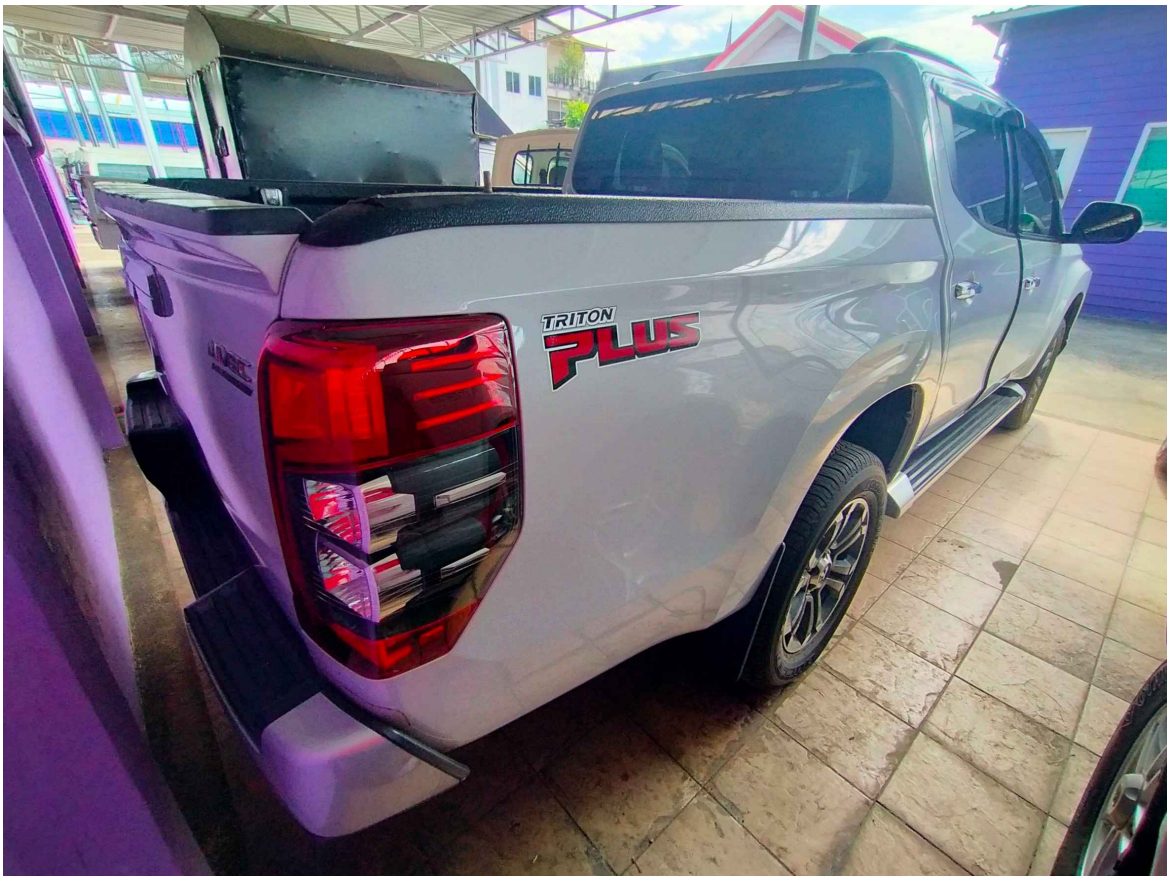
ภาพภายนอก

รถสภาพดี โครงสร้างไม่เคยเกิดอุบัติเหตุ ไม่เคยจมน้ำและไฟไหม้
