Vehicle Inspection Report

ยี่ห้อ/รุ่น (Make/Model): SUZUKI ERTIGA	วันที่ตรวจสอบรถยนต์ (Date of Inspection): 18-7-60
เลขตัวถัง (VIN): MHYKZE81S00300152	เลขคำขอบริการ (Job No.): I017-049-006
เลขเครื่องยนต์ (Engine No.): PE 30 705508	Vehicle Picture:  
ปีผลิต (Build Date): 2015	
สี (Color) ดำ	
เลขไมล์ (Mileage): 5,759	
เลขทะเบียน (No. Plate): 5 กร 6867	
ทะเบียนหมดอายุ (Registration Expiry): 24 พ.ย. 60	
ชื่อลูกค้า Customer Name: ศูนย์รถวิฑูดา สุวรรณภูมิ	
ที่อยู่ (Address):	
โทรศัพท์ (Tel):	
สถานที่ตรวจสอบรถ (Inspection Place): ศูนย์รถวิฑูดา สุวรรณภูมิ

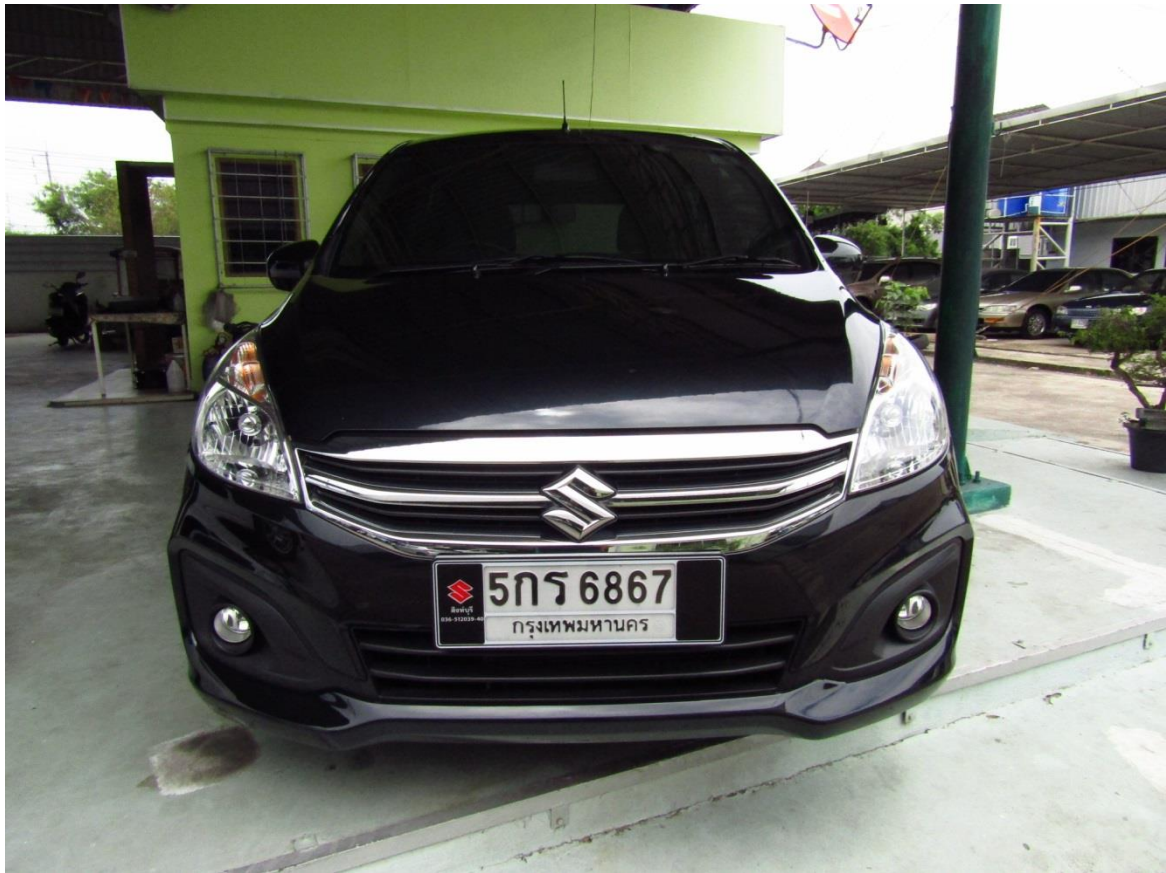
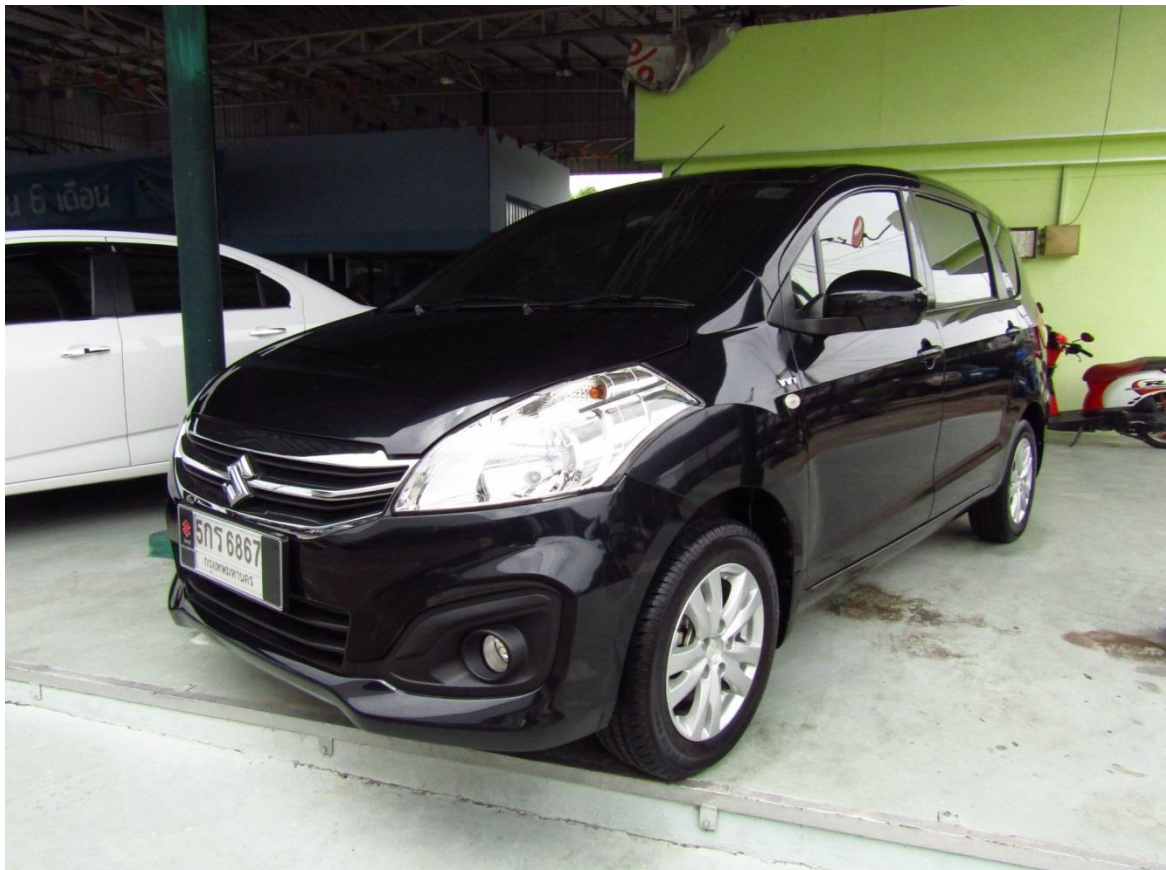
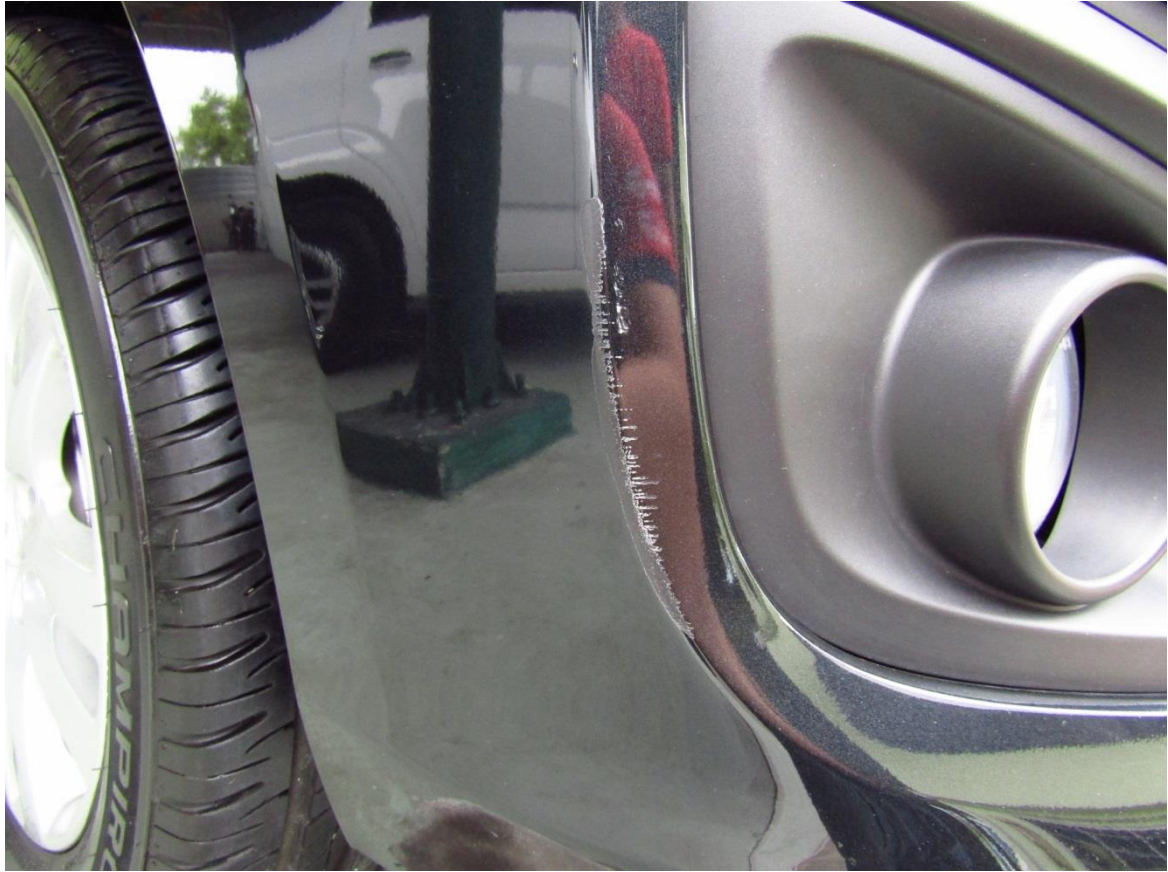
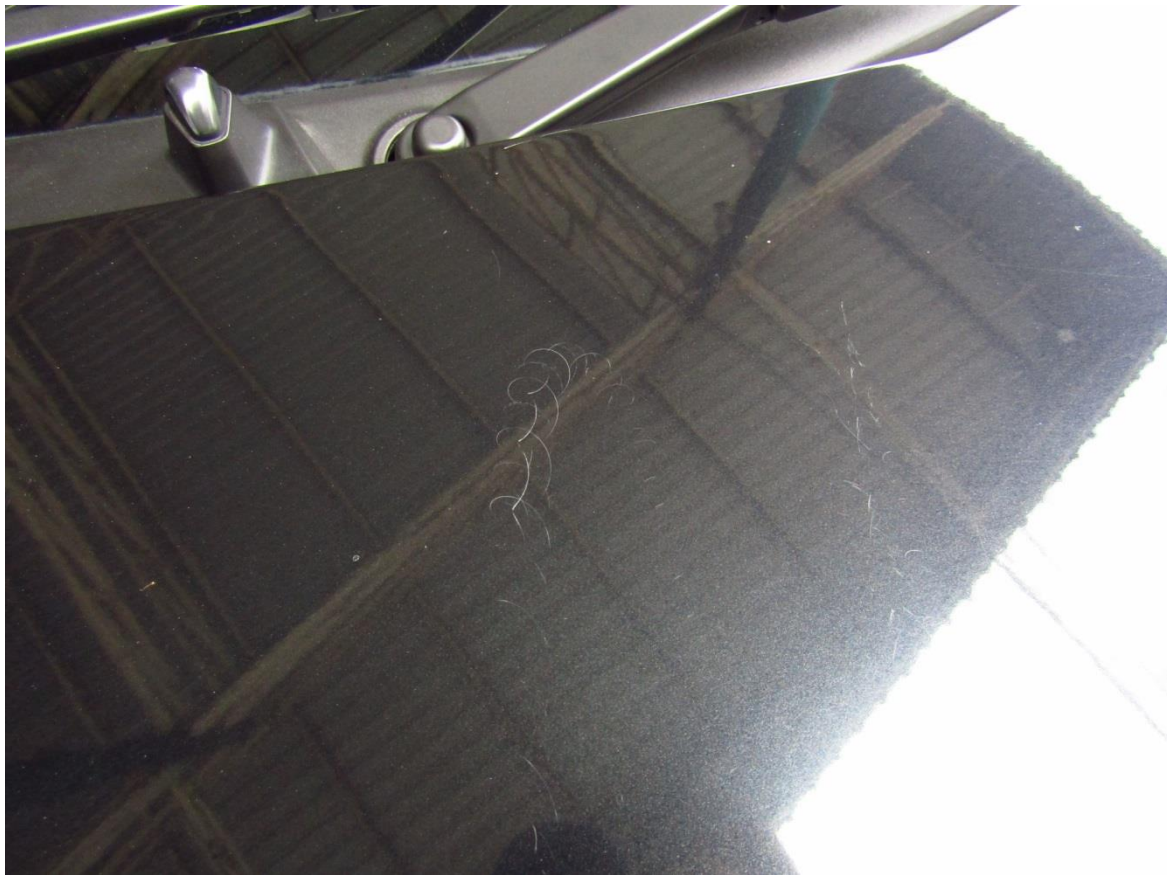
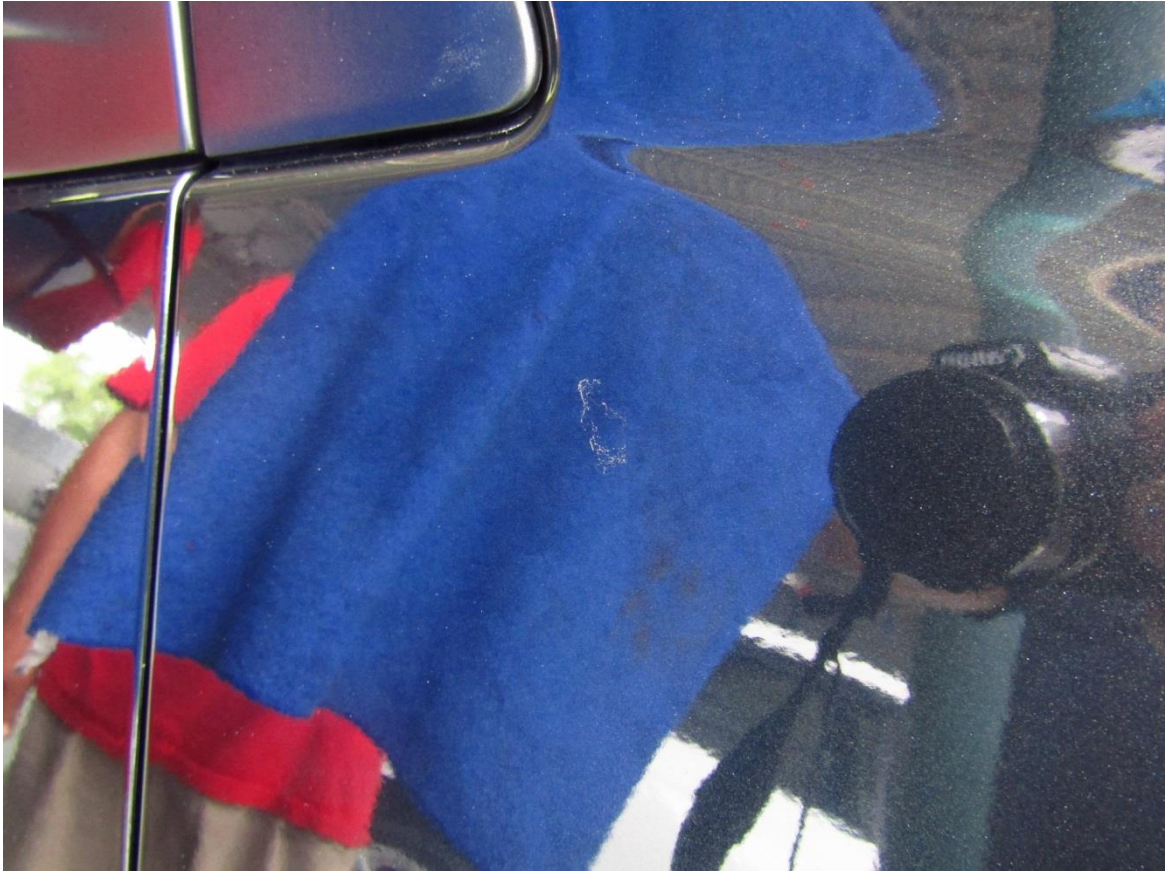
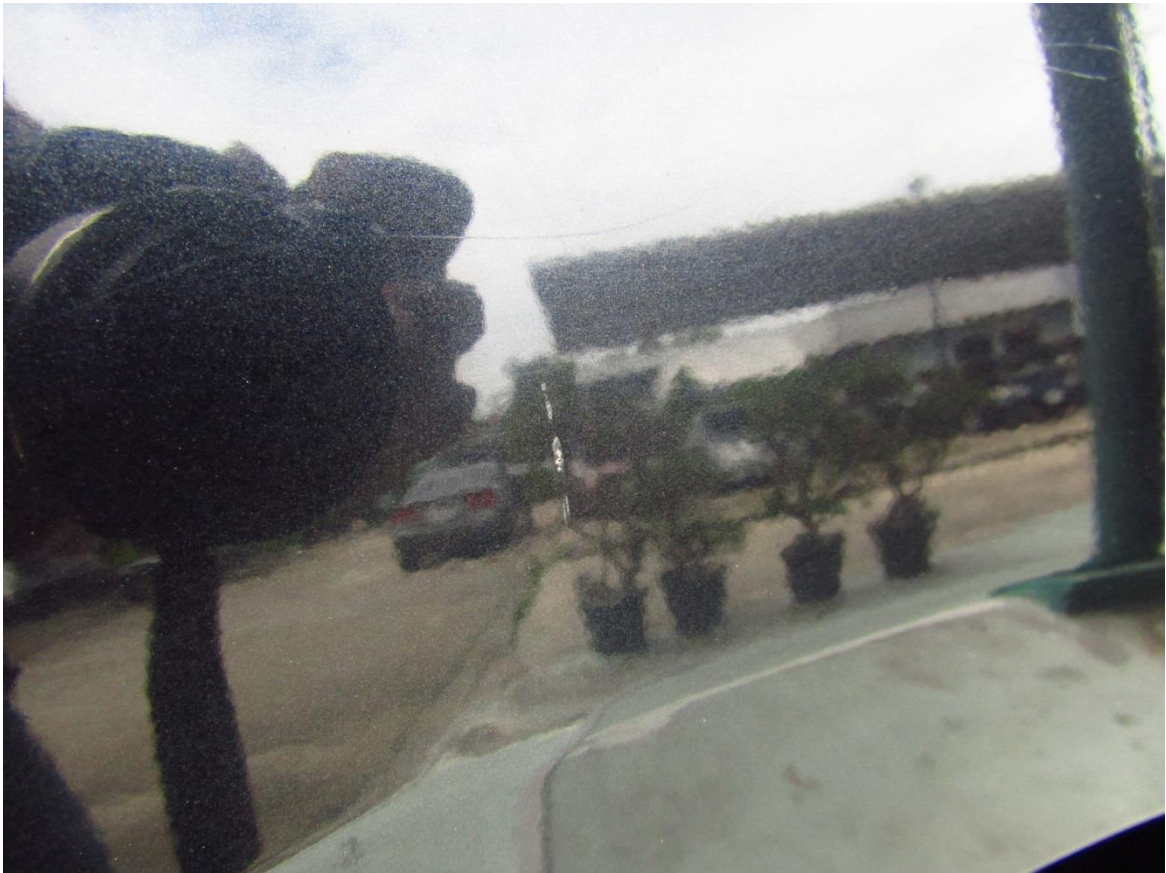
ภาพภายนอก - Exterior Visual Details:

กันชนหน้า Front Bumper	ครูด

ฝากระโปรงหน้ารถ Bonnet	ครูด

แก้มหน้าขวา Front Right Wing	ครูด

แก้มหน้าซ้าย Front Left Wing	ครูด

กระจกมองข้างซ้าย Left Rear Mirror	ครูด

แก้มหลังซ้าย Rear Left Wing	ครูด

กันชนหลัง Rear Bumper	ครูด

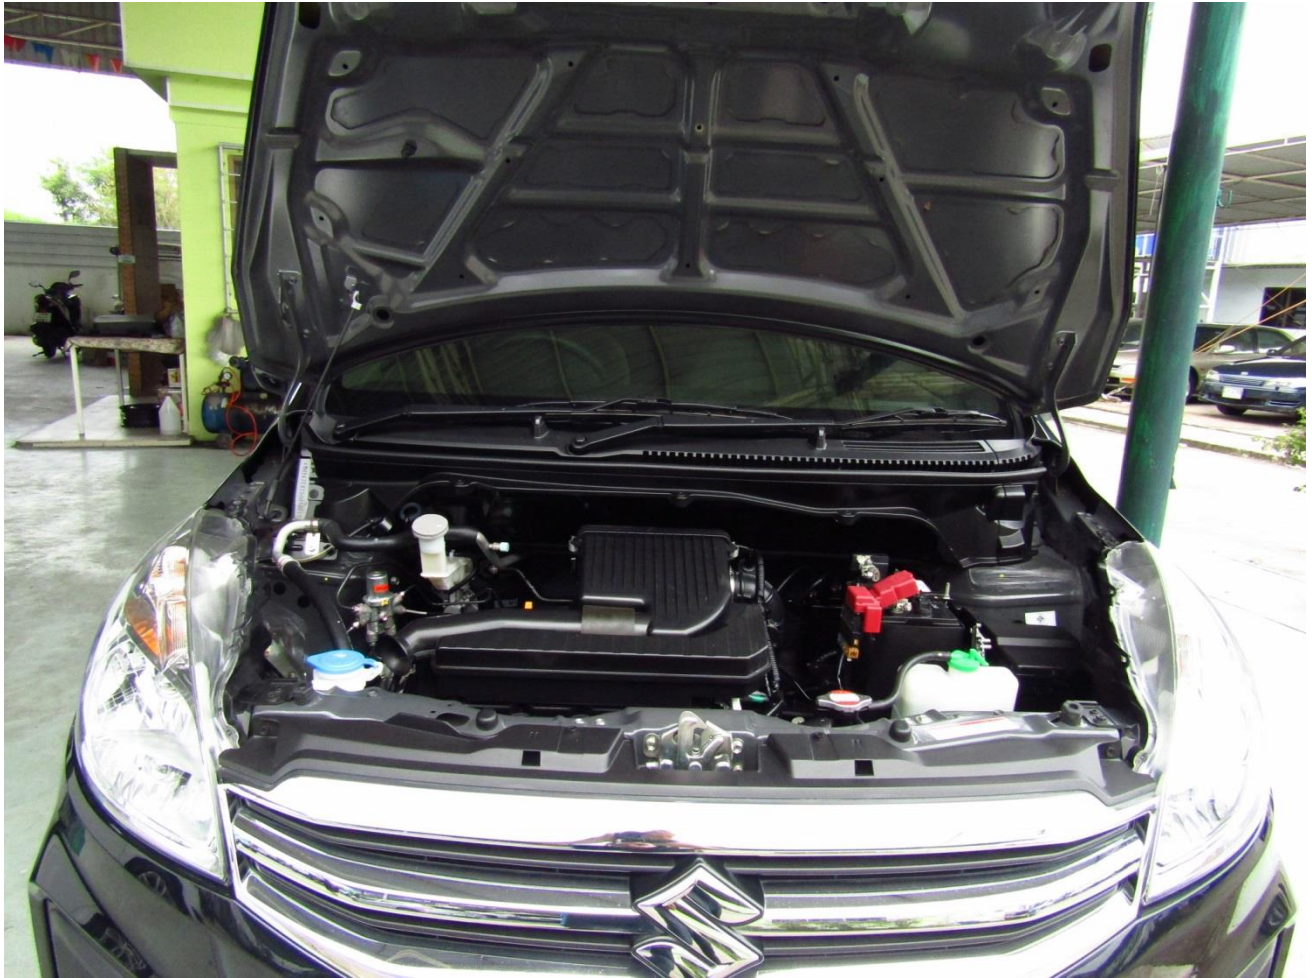
ภาพห้องเครื่อง - Engine Bay Visual Details:

Battery Test																																							
Voltage	12.93 V																																						
Rating	320 CCA																																						
Current	182 CCA																																						
Internal resistance	14.87 mΩ																																						
State of Charge	55100 %																																						
State of Health	35 %																																						
Status	Replace																																						
Test Date	18-7-60																																						
Charging System Test at 2000 rpm																																							
Voltage	14.06 V																																						
Status	Normal																																						
Start System Test																																							
Start Voltage	7.54 V																																						
Status	Too low																																						
Max. Load Test at 2000 rpm

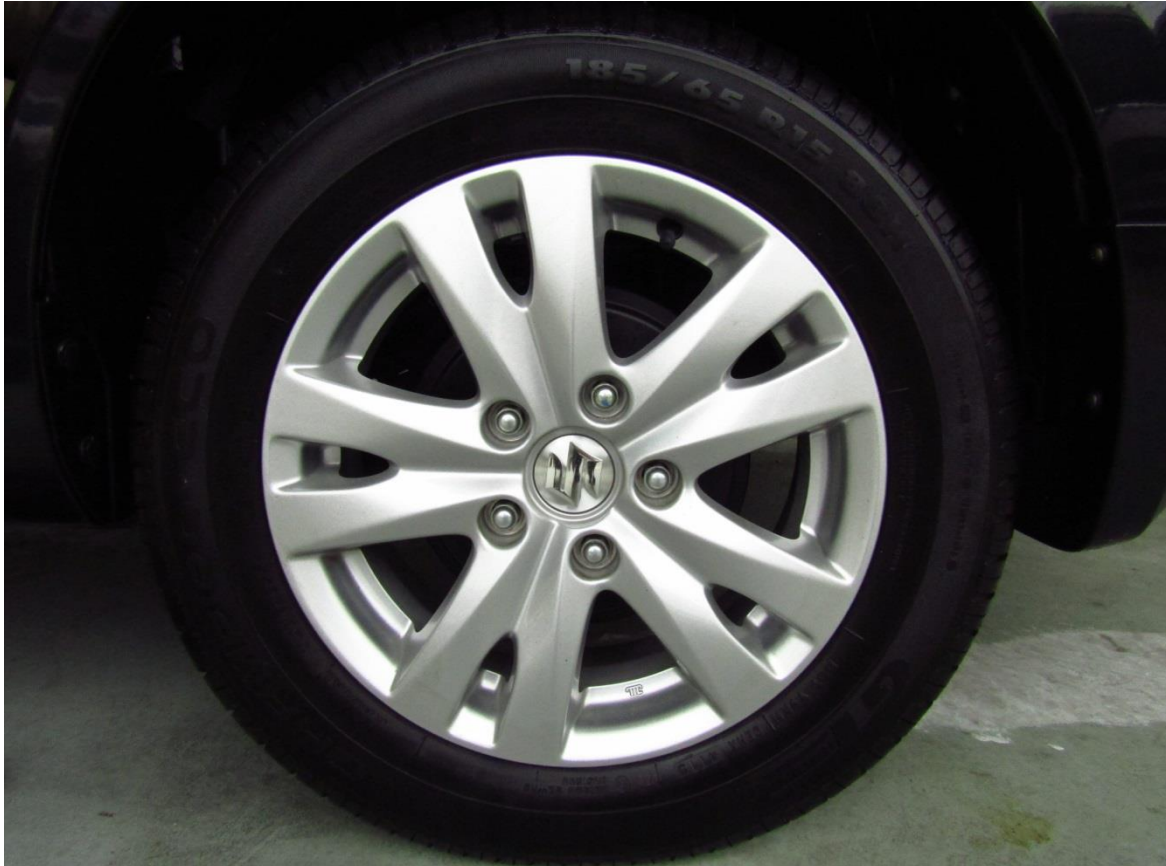
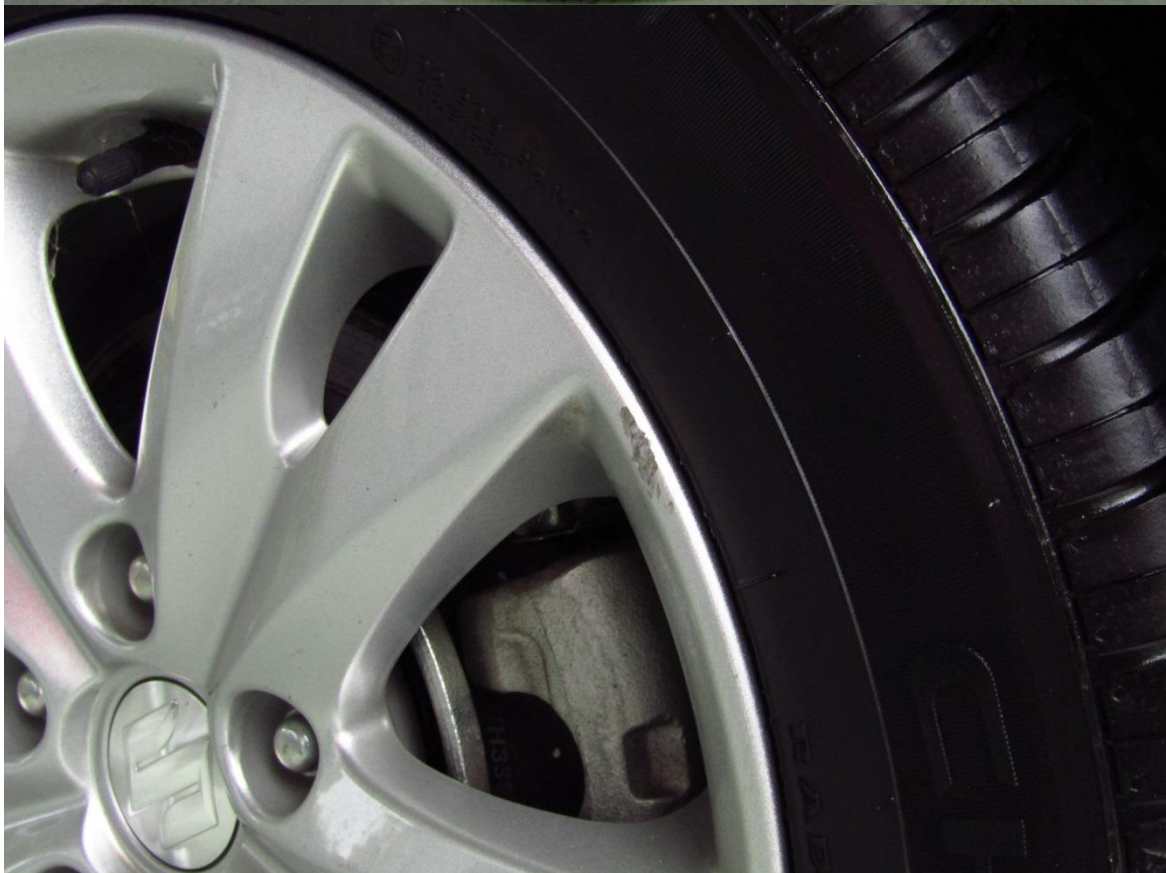
ภาพโดยรวมของยาง ล้อ และ เบรค - Tyres, Wheels & Brakes Visual Details:

สภาพยางรถยนต์, เดือน/ปี ผลิต Tyres Appearance, Year	ปียางผลิต 4115 สภาพดี
 	สภาพล้อรถ Wheel Rims Appearance	ล้อหน้าขาคูจุด
 	ยางอะไหล่ และล้อ Spare Tyre & Rim	สภาพปกติ
 	ก้ามเบรค และท่อน้ำมัน Brake Hose Callipers & Pipes	สภาพปกติไม่พบการรั่วซึม
 	ผ้าเบรค (หน้า/หลัง) Brake Pads (Front/Rear)	สภาพดีตามอายุการใช้งาน
 	จานเบรค Brake Discs (Front/Rear)	ควรเจียจานเบรคครั้งต่อไปที่เปลี่ยนผ้าเบรค
 	ดรัมเบรคล้อหลัง Brakes and Drums any No Leakage	สภาพดีตามอายุการใช้งาน
 	การทำงานของเบรคมือ Park Brake function	ระยะเวลาทำงานปกติ
 	คำแนะนำอื่นๆ Other	N/A
