I023/0237-42

Ford Ranger DOUBLE CAB 2.2 Hi-Rider XLT

Nov 3, 2023

Vehicle Inspection Report สรุปผลการตรวจสภาพรถ (Inspection Summary)

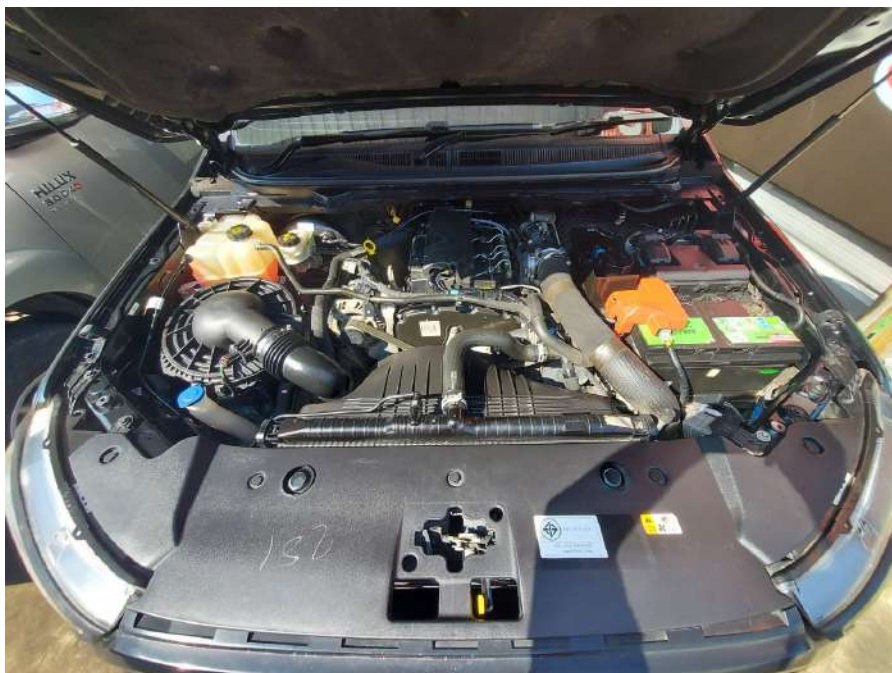
ภาพห้องเครื่อง

Voltage	12.36	V
Rating	700	CCA
Current	810	CCA
Internal resistance	3.45	mΩ
State of Charge	56	%
State of Health	100	%
Status	GREAT

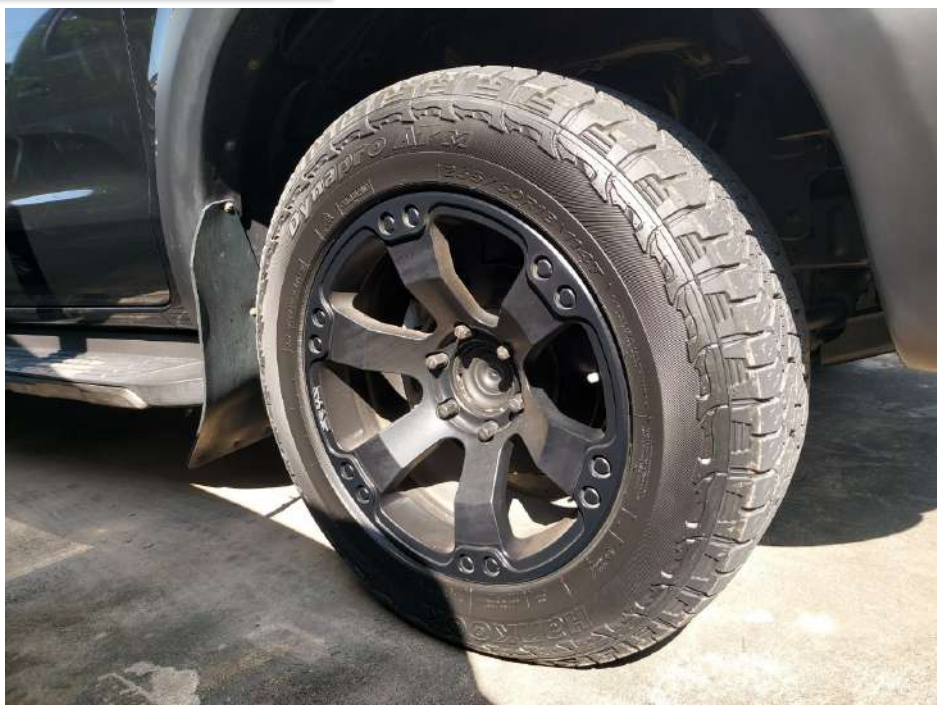
ขอบยาง ล้อ

รายการตรวจ 8 รายการ	สถานะ
5.1 สภาพยางรถยนต์, สปีดาร์/ปีผลิต Tires Appearance, Year	พอใช้ (Fair)
5.2 สภาพล้อ, ฝาครอบล้อ Wheel Rims Appearance	ดี (Good)
5.3 ล้อและยางอะไหล่ Spare Tire & Rim	ดี (Good)
5.4 คาลิเปอร์เบรก และท่อน้ำมัน Brake Hose Callipers & Pipes	ดี (Good)
5.5 ผ้าดิสเบรก (หน้า/หลัง) Brake Pads (Front/Rear)	ดี (Good)
5.6 จานดิสเบรก (หน้า/หลัง) Brake Discs (Front/Rear)	ดี (Good)
5.7 ตรีมเบรกล้อหลัง Brakes and Drums any No Leakage	ดี (Good)
5.8 การทำงานของเบรกมือ Park Brake function	ดี (Good)

2023-04-19
