# Vehicle Inspection Report

ยี่ห้อ/รุ่น (Brand/Model): TOYOTA COROLLA ALTIS 1.6G	วันที่ตรวจสอบรถยนต์ (Date of Inspection): 12.9.62
หมายเลขตัวถัง (VIN): MRO53REH104528672	เลขคำขอบริการ (Job No.): I019/025-046
หมายเลขเครื่องยนต์ (Engine No.): 1ZR405438	Vehicle Picture:  
ปีที่ผลิต (Build Date): 2015	
สีรถ (Color): เทา	
ระยะการใช้งาน(Mileage): 198,925 ก.ม	
หมายเลขทะเบียน (No. Plate): 4กธ 4306	
วันครบกำหนดชำระภาษี (Registration Expiry): 3 มิ.ย 63	
ชื่อลูกค้า (Customer Name): REGENT HOME CAR	
ที่อยู่(Address):	
โทรศัพท์ (Tel):	
สถานที่ตรวจสอบรถ (Inspection Place): REGENT HOME CAR

รถสภาพดี โครงสร้างไม่เคยอุบัติเหตุ ไม่เคยจมน้ำและไฟไหม้

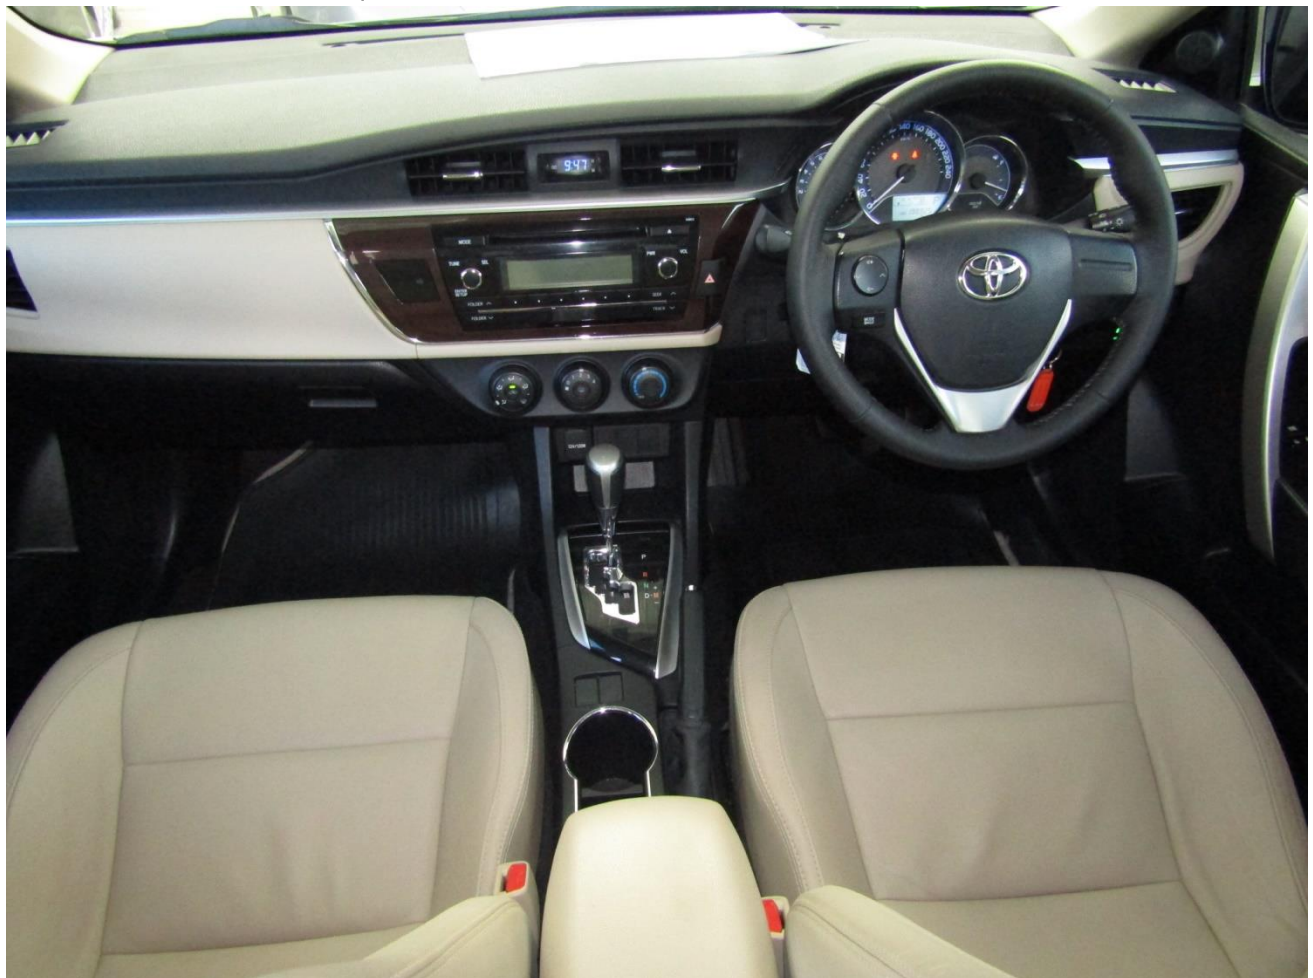
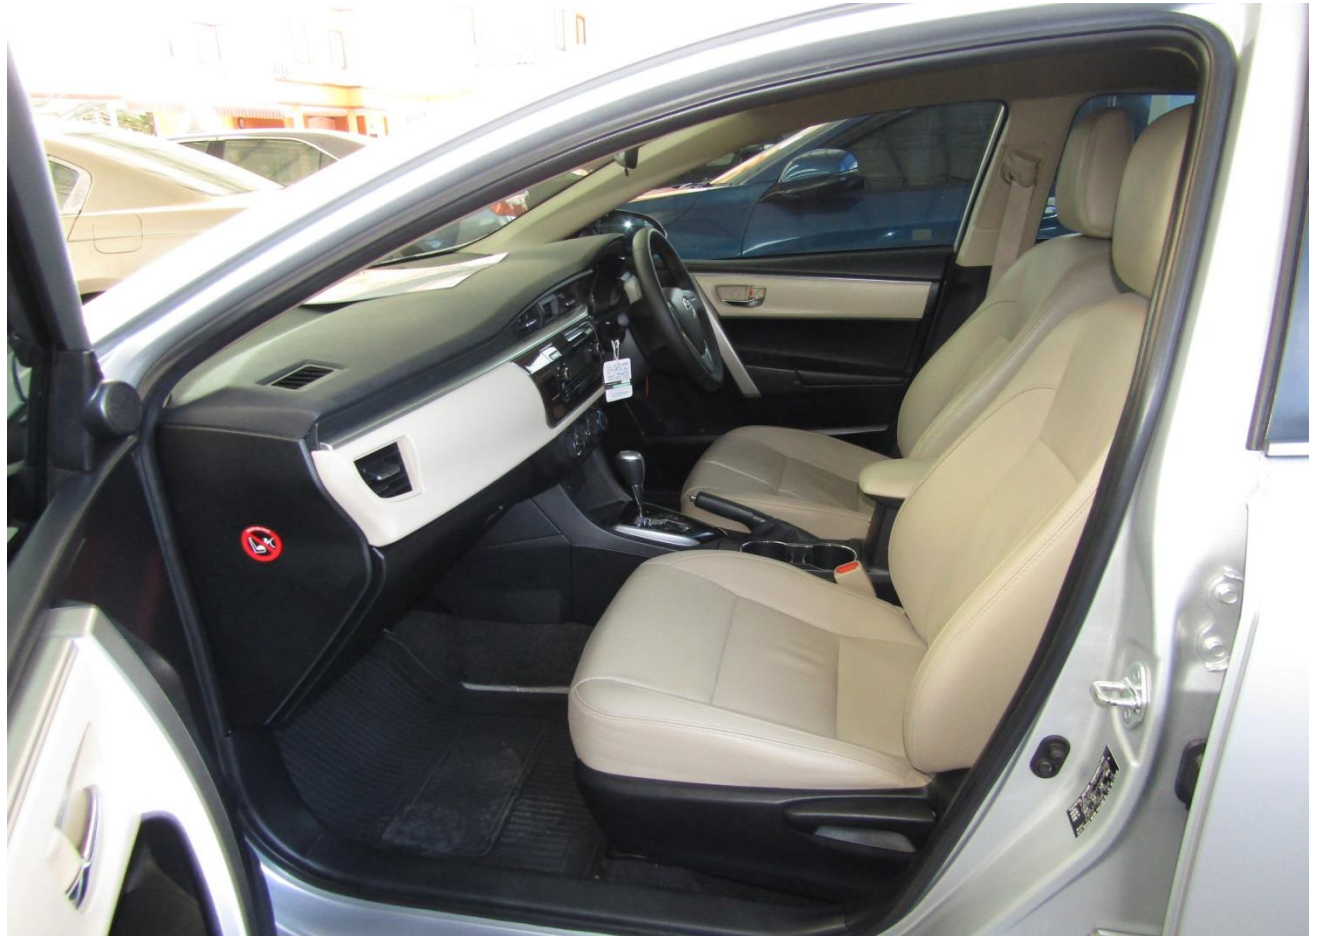
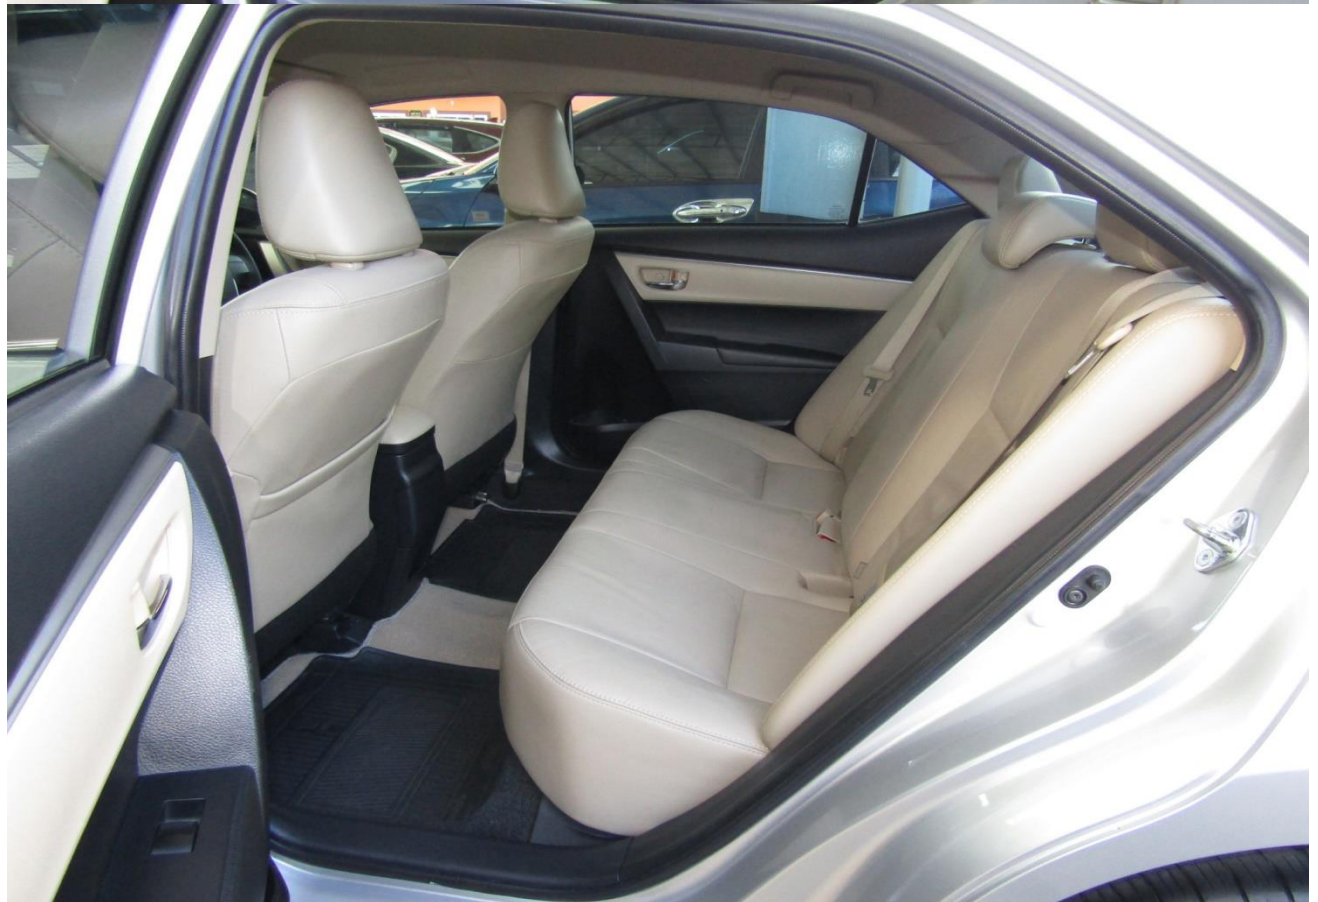
### ภาพภายในด้านหน้า หลัง และ จุดบกพร่อง - Interior Visual Details (Front, Rear and/or Defect):

ที่นั่ง สภาพ Seat Appearance	สภาพดีตามอายุการใช้งาน
 	การทำงาน การปรับ และการล็อกเบาะ Seat Adjust functional	ทำงานได้ดี
 	สภาพ รางใต้เบาะ Seat slide adjust rail	สภาพดีตามอายุการใช้งาน
 	เข็มขัดนิรภัย Seat Belts	สภาพดีตามอายุการใช้งาน
 	แผงคอนโซลหน้า Other Trims	สภาพดีตามอายุการใช้งาน
 	เครื่องเสียงภายในรถ Radio/ Multiplayer	เปิด-ปิด ปกติ
 	ลำโพง Speaker working	ทำงานปกติ
 	ไล่ฝ้ากระจกหลัง Rear Window Demister	สภาพดีไม่พบรอยขาด
 	อุปกรณ์ปรับอากาศทำความเย็นและ ความร้อน Air Condition/Heater	ทำงานปกติ
 	ชุดปัดน้ำฝน และระบบฉีดน้ำกระจก Washers & Wipers	ทำงานปกติ
 	แตร Horn	ทำงานปกติ
 	บานพับ และกลอนประตู Doors, Locks & Hinges	สภาพดีเหมาะสมกับอายุการใช้งาน
 	การเปิดประตูจากด้านใน Door Handle (inside)	ทำงานได้ดี
 	สภาพยางขอบประตู Weather Strip	สภาพดีเหมาะสมกับอายุการใช้งาน
 	การทำงานของกระจกเลื่อนไฟฟ้า Window Operation	ทำงานเปิด-ปิด ปกติ

หน้าปัดและมาตรวัด ปกติ หรือ มีไฟ โชนหรือไม่มี Dash Warning Lights & Gauges	ไม่มีไฟโชน

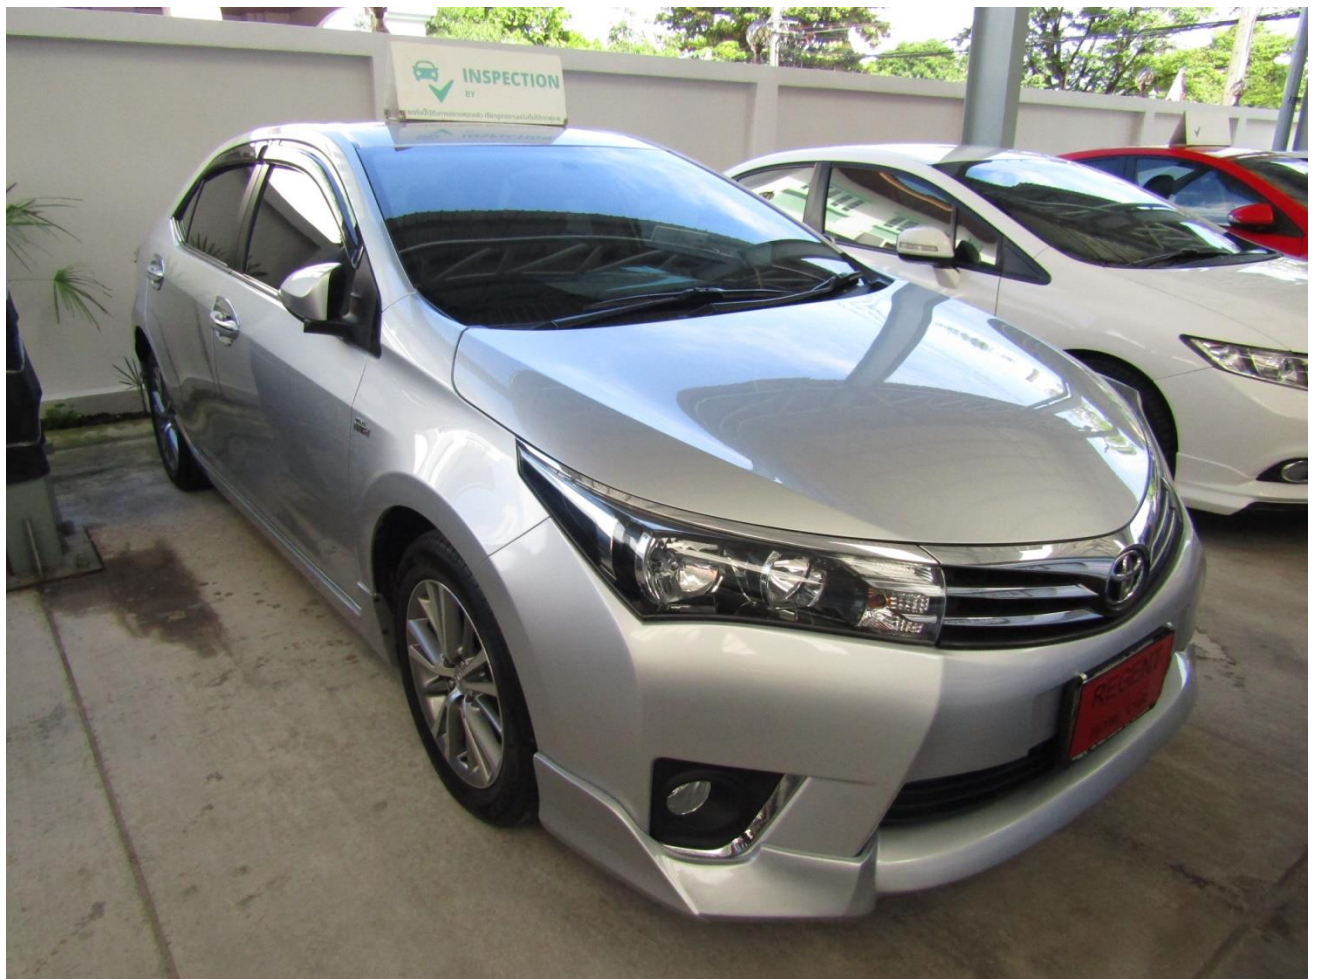
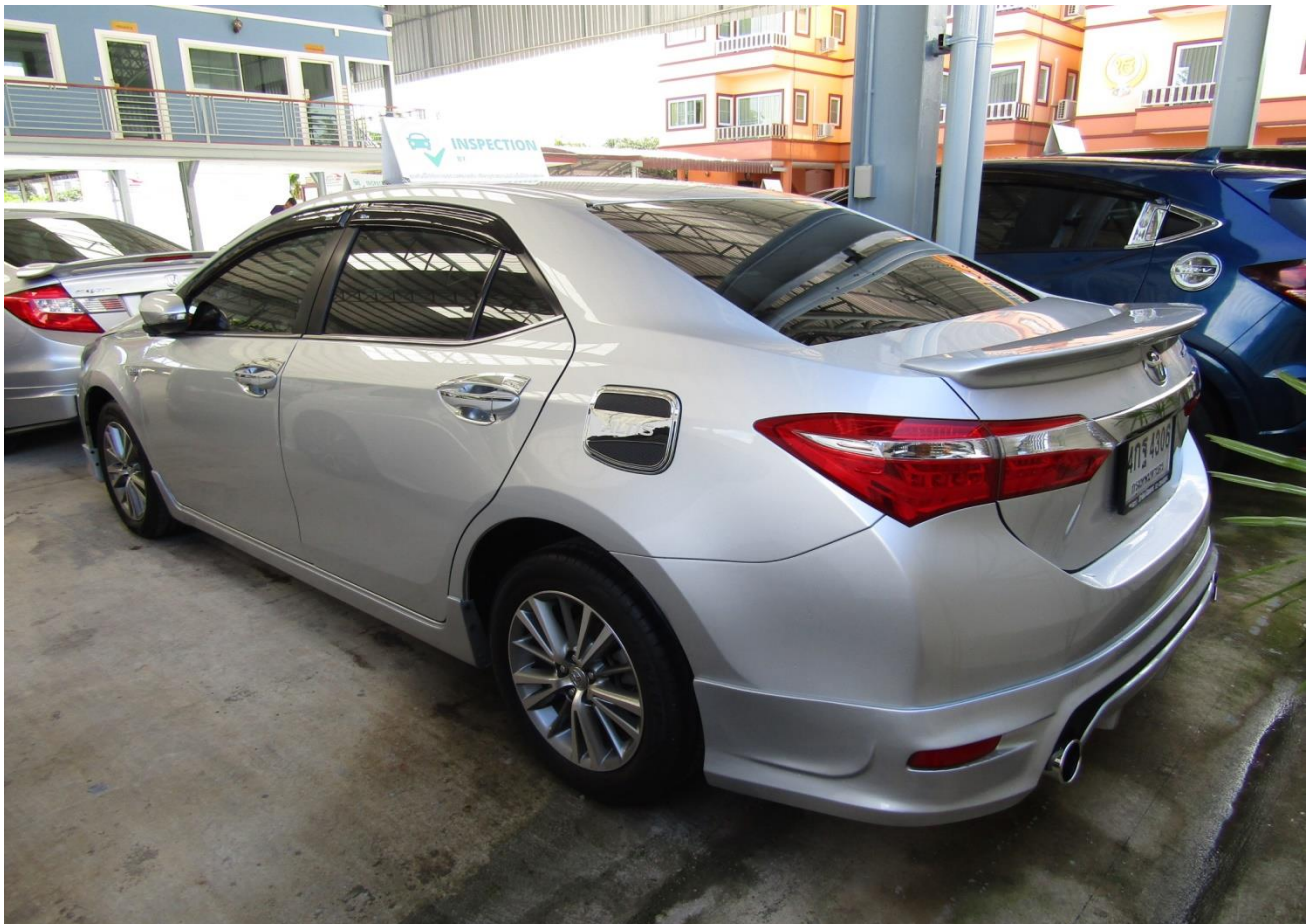
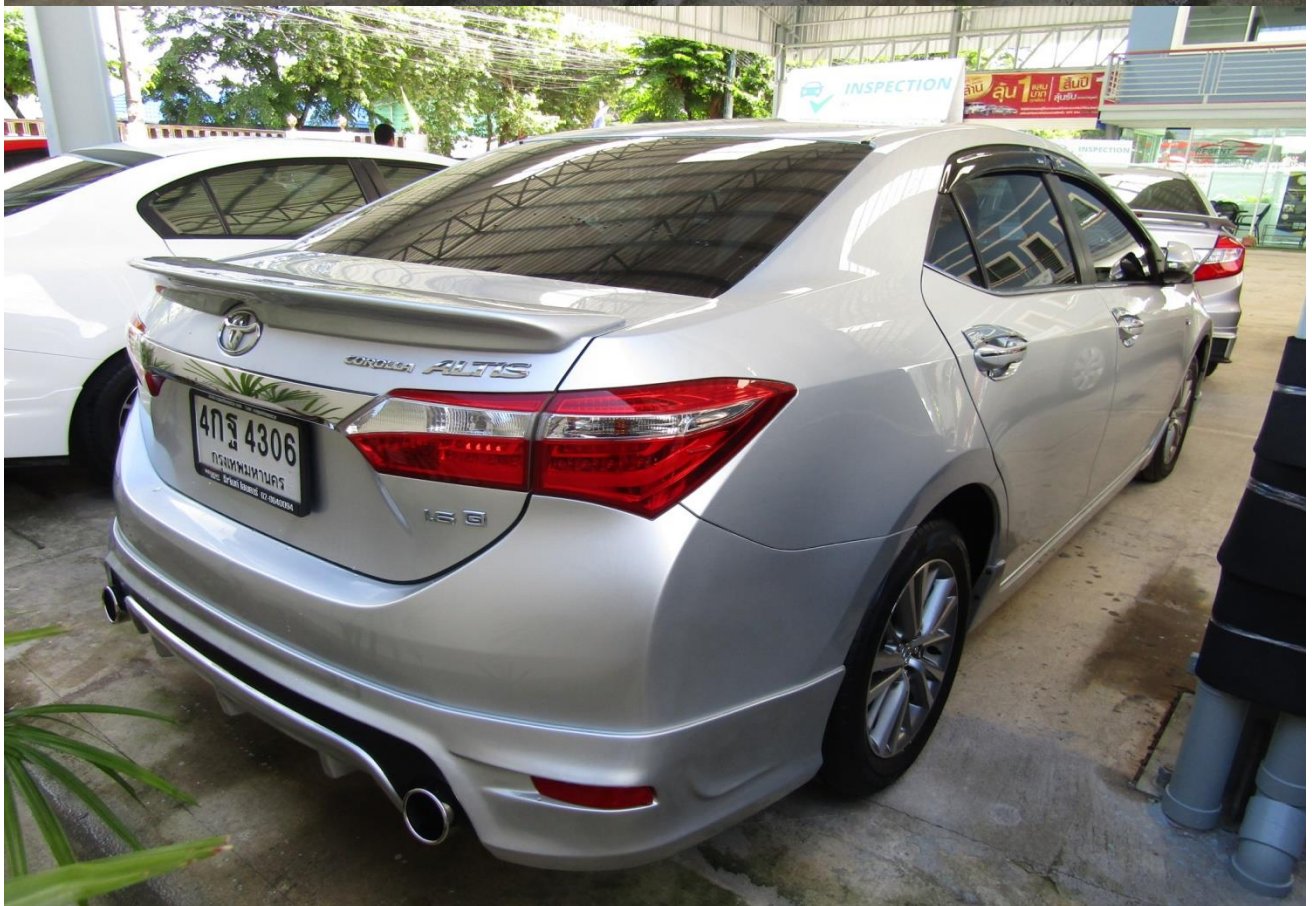
### ภาพภายนอก - Exterior Visual Details:

สภาพรวมของโครงสร้างแชสซี Chassis Frames & Members Appearance	สภาพดี

สภาพใต้ท้องรถและอุปกรณ์ใต้ท้องรถ Under Body and Parts Appearance	สภาพดีตามอายุการใช้งาน

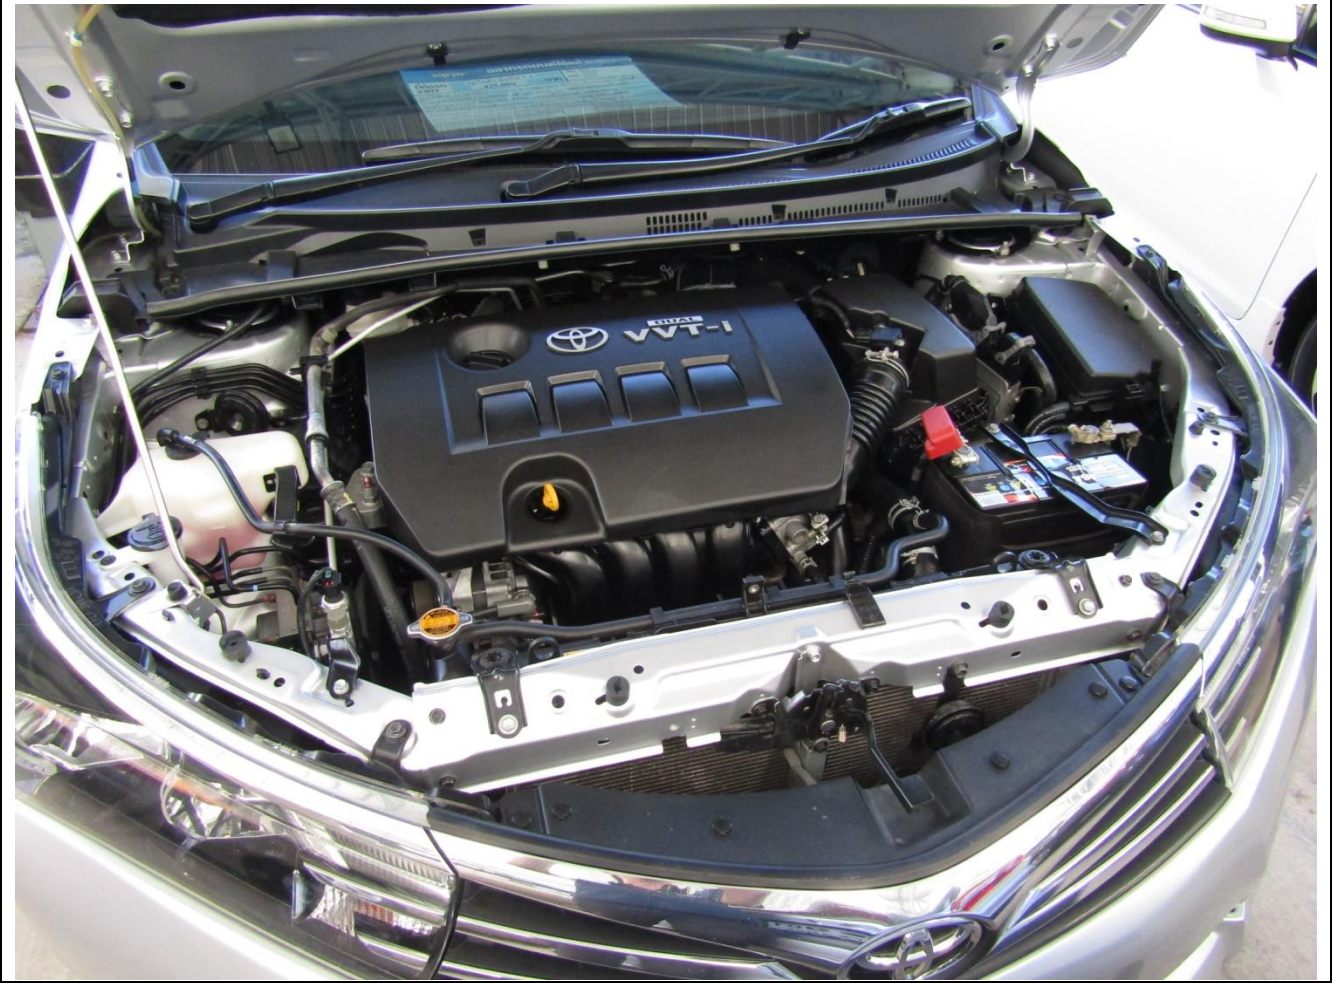
ภาพห้องเครื่อง - Engine Bay Visual Details:

เครื่องยนต์ไม่พบการรั่วซึม No any leak on engine	ใช่
 	รถสตาร์ทติดง่าย The car start without struggling	ใช่
 	กุญแจบิดง่าย/กุญแจระบบกดทำงานปกติ Key Turn Smoothly/ Push Start Normal operation	ใช่

สภาพรวมของโครงสร้าง และตัวถัง Chassis Frames & Members Appearance	สภาพดีตามอายุการใช้งาน
 	ระดับของเหลว Fluid Level	อยู่ในระดับปกติ
 	การรั่วไหลของน้ำมัน Fluid Leaks	ไม่มี

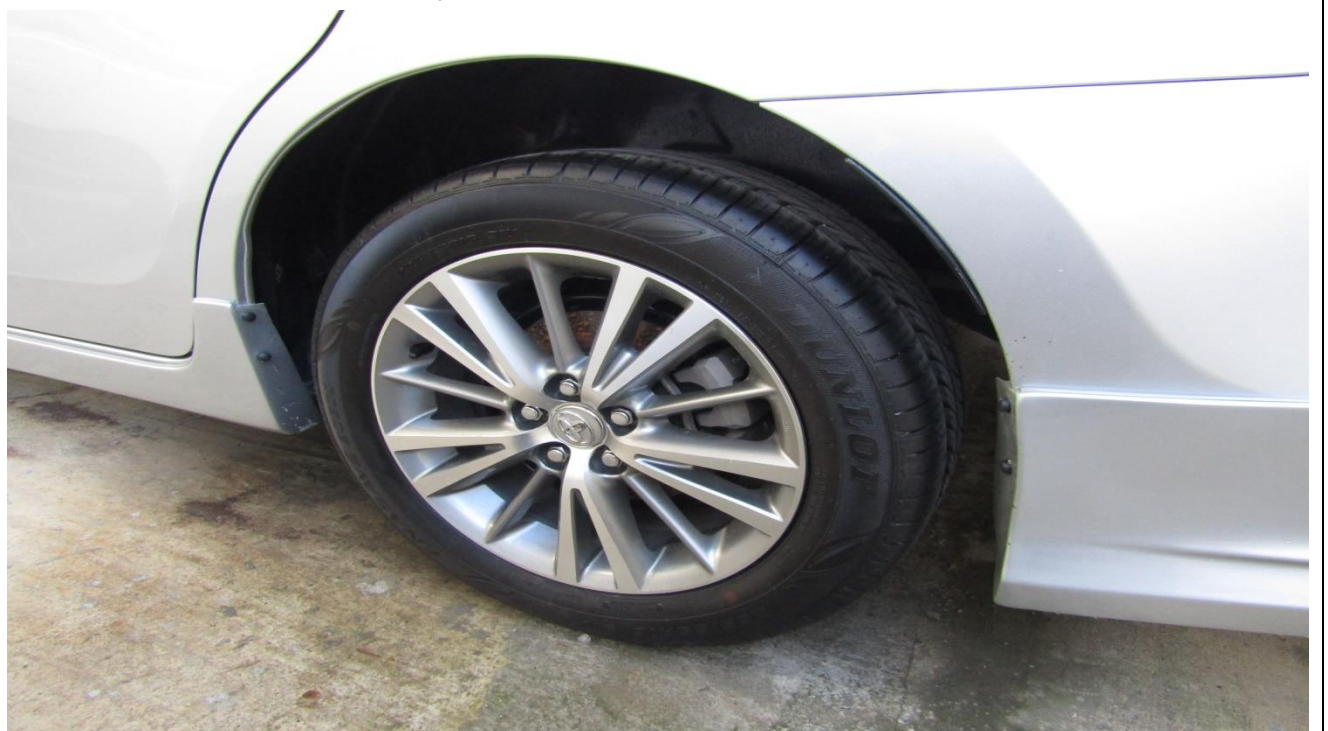
### ภาพโดยรวมของยาง ล้อ และ เบรค - Tyres, Wheels & Brakes Visual Details:

คาลิปเปอร์เบรค และท่อน้ำมัน Brake Hose Callipers & Pipes	สภาพปกติไม่พบการรั่วซึม

ผ้าดิสเบรค (หน้า/หลัง) Brake Pads (Front/Rear)	สภาพดีตามอายุการใช้งาน

จานดิสเบรค(หน้า/หลัง) Brake Discs (Front/Rear)	ควรเจียจานเบรคครั้งต่อไปที่เปลี่ยนผ้าเบรค
