# Vehicle Inspection Report

ยี่ห้อ/รุ่น (Brand/Model): TOYOTA HILUX REVO 2.4 E	วันที่ตรวจสอบรถยนต์ (Date of Inspection): 05.9.61
หมายเลขตัวถัง (VIN): MR0JB8DC502707439	เลขคำขอบริการ (Job No.): I018/0085-033
หมายเลขเครื่องยนต์ (Engine No.): 2GD0048706	Vehicle Picture:  
ปีผลิต (Build Date): 2015	
สีรถ (Color): เทา	
ระยะการใช้งาน (Mileage): 94,373 กม.	
หมายเลขทะเบียน (No. Plate): 1ฒผ 6944 ก.ท.ม.	
วันครบกำหนดชำระภาษี (Registration Expiry): 14 ต.ค. 61	
ชื่อลูกค้า (Customer Name): REGENT HOME CAR	
ที่อยู่ (Address):	
โทรศัพท์ (Tel):	
สถานที่ตรวจสอบรถ (Inspection Place): REGENT HOME CAR

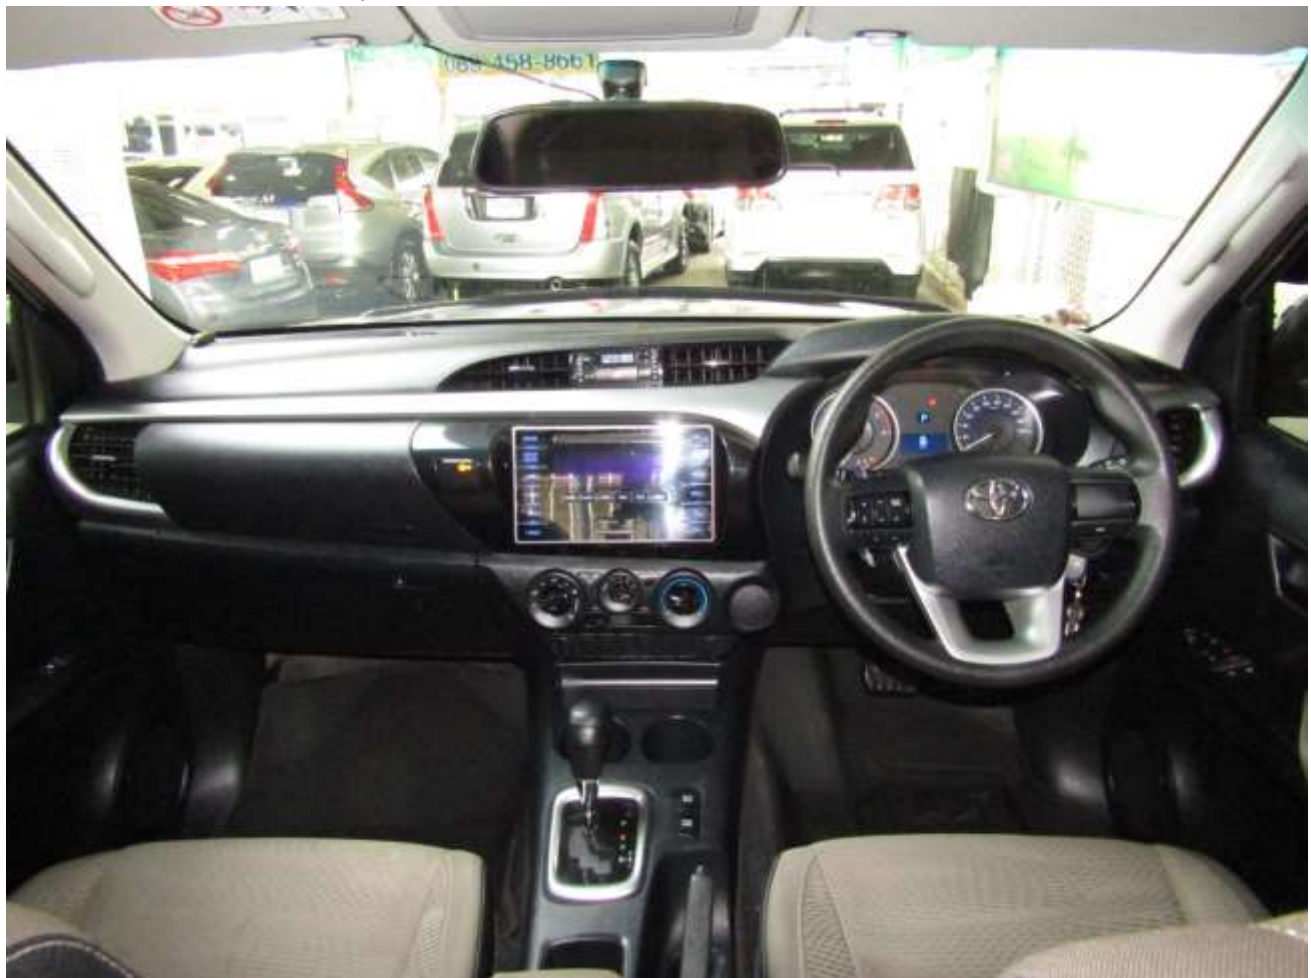
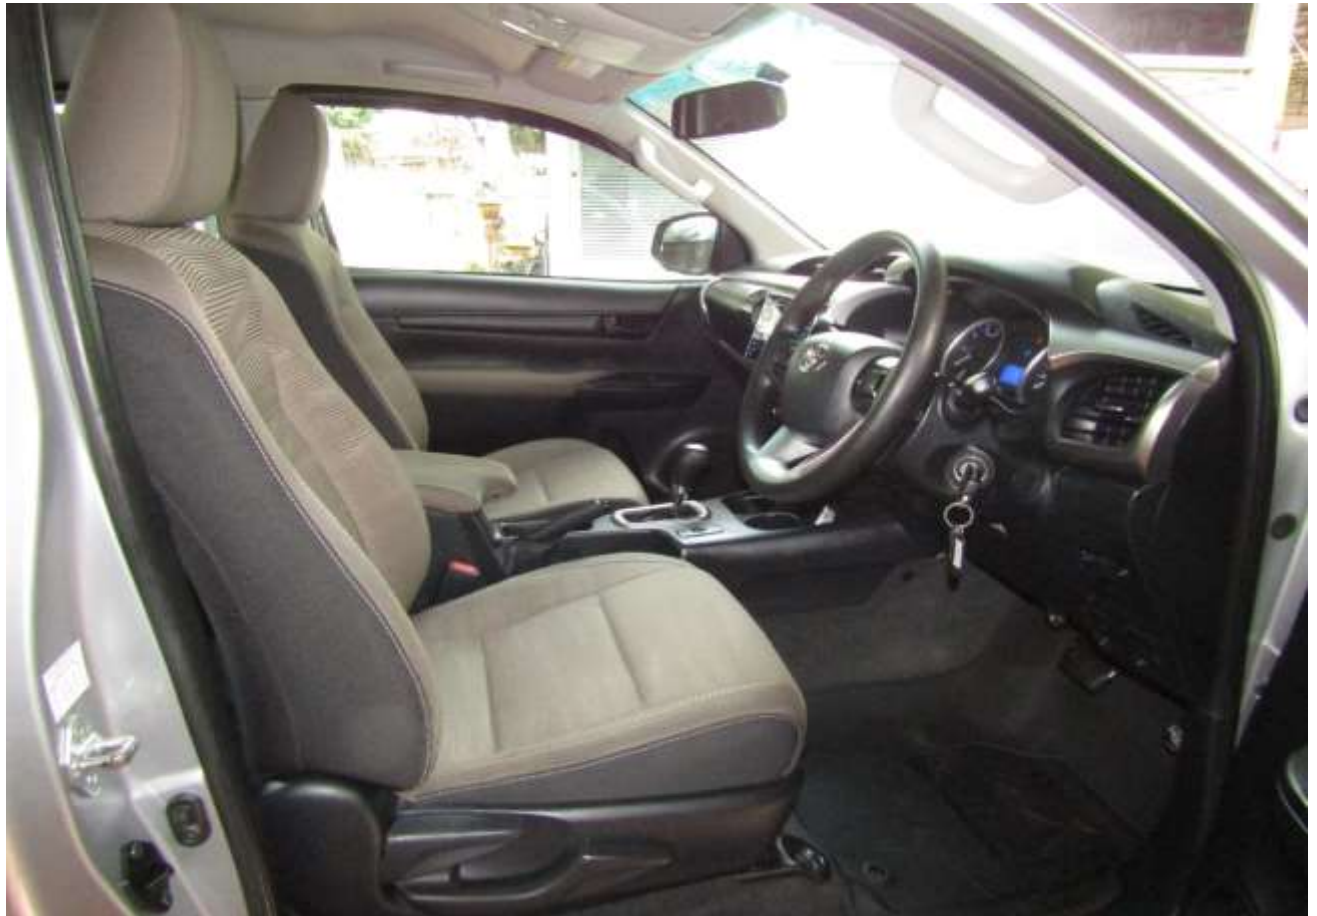
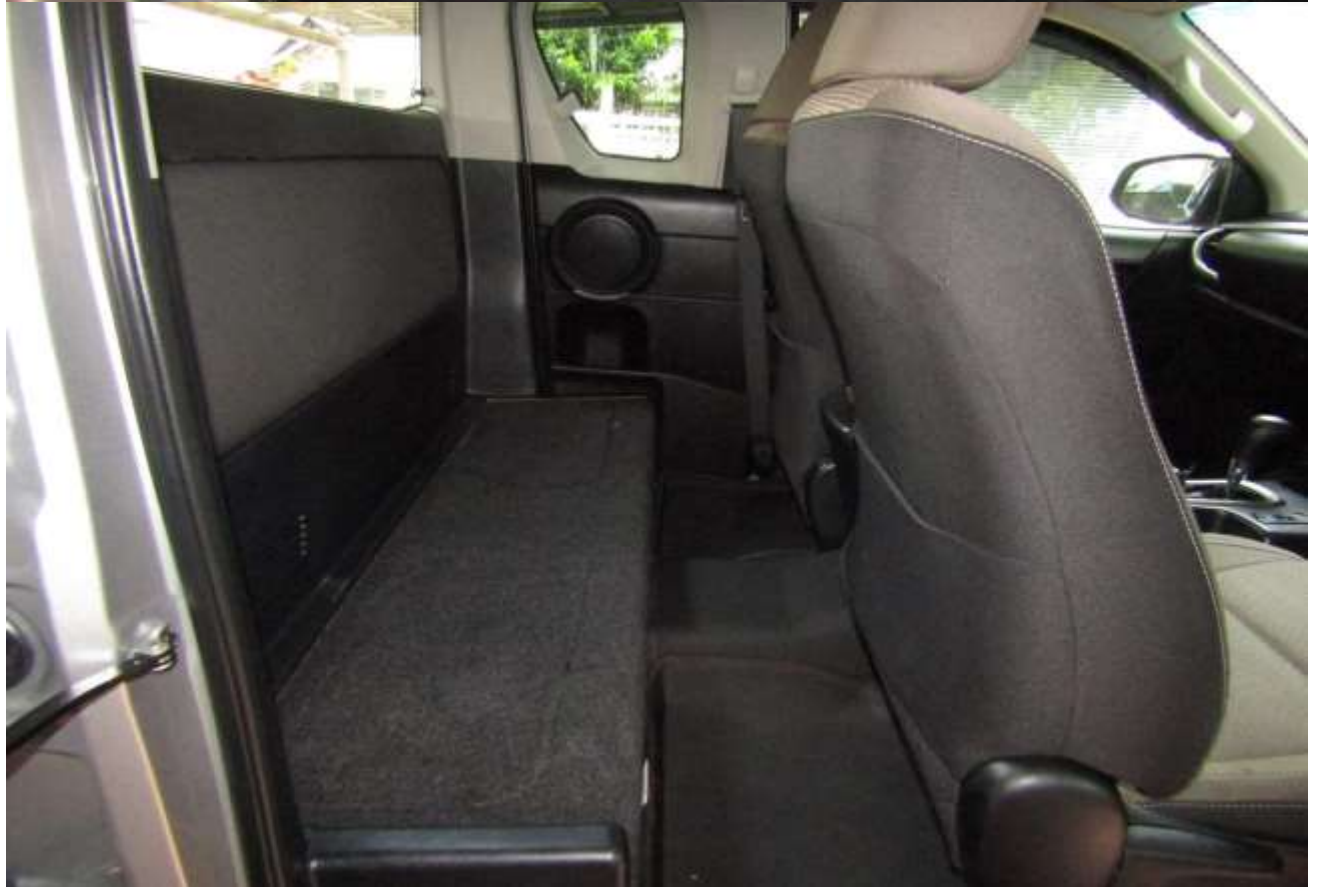
### ภาพภายในด้านหน้า หลัง และ จุดบกพร่อง - Interior Visual Details (Front, Rear and/or Defect):

ที่นั่ง สภาพ Seat Appearance	สภาพดีตามอายุการใช้งาน
 	การทำงาน การปรับ และการล็อกเบาะ Seat Adjust functional	ทำงานได้ดี
 	สภาพ รางได้เบาะ Seat slide adjust rail	สภาพดีตามอายุการใช้งาน
 	เข็มขัดนิรภัย Seat Belts	สภาพดีตามอายุการใช้งาน
 	แผงคอนโซลหน้า Other Trims	สภาพดีตามอายุการใช้งาน
 	เครื่องเสียงภายในรถ Radio/ Multiplayer	เปิด-ปิด ปกติ
 	ลำโพง Speaker working	ทำงานปกติ

ไดร์ฟกระจกหลัง Rear Window Demister	สภาพดีไม่พบรอยขาด
 	อุปกรณ์ปรับอากาศทำความเย็นและความร้อน Air Condition/Heater	ทำงานปกติ
 	ชุดปัดน้ำฝน และระบบฉีดน้ำกระจก Washers & Wipers	ทำงานปกติ
 	แตร Horn	ทำงานปกติ
 	บานพับ และกลอนประตู Doors, Locks & Hinges	สภาพดีเหมาะสมกับอายุการใช้งาน
 	การเปิดประตูจากด้านใน Door Handle (inside)	ทำงานได้ดี
 	สภาพยางขอบประตู Weather Strip	สภาพดีเหมาะสมกับอายุการใช้งาน
 	การทำงานของกระจกเลื่อนไฟฟ้า Window Operation	ทำงานเปิด-ปิด ปกติ

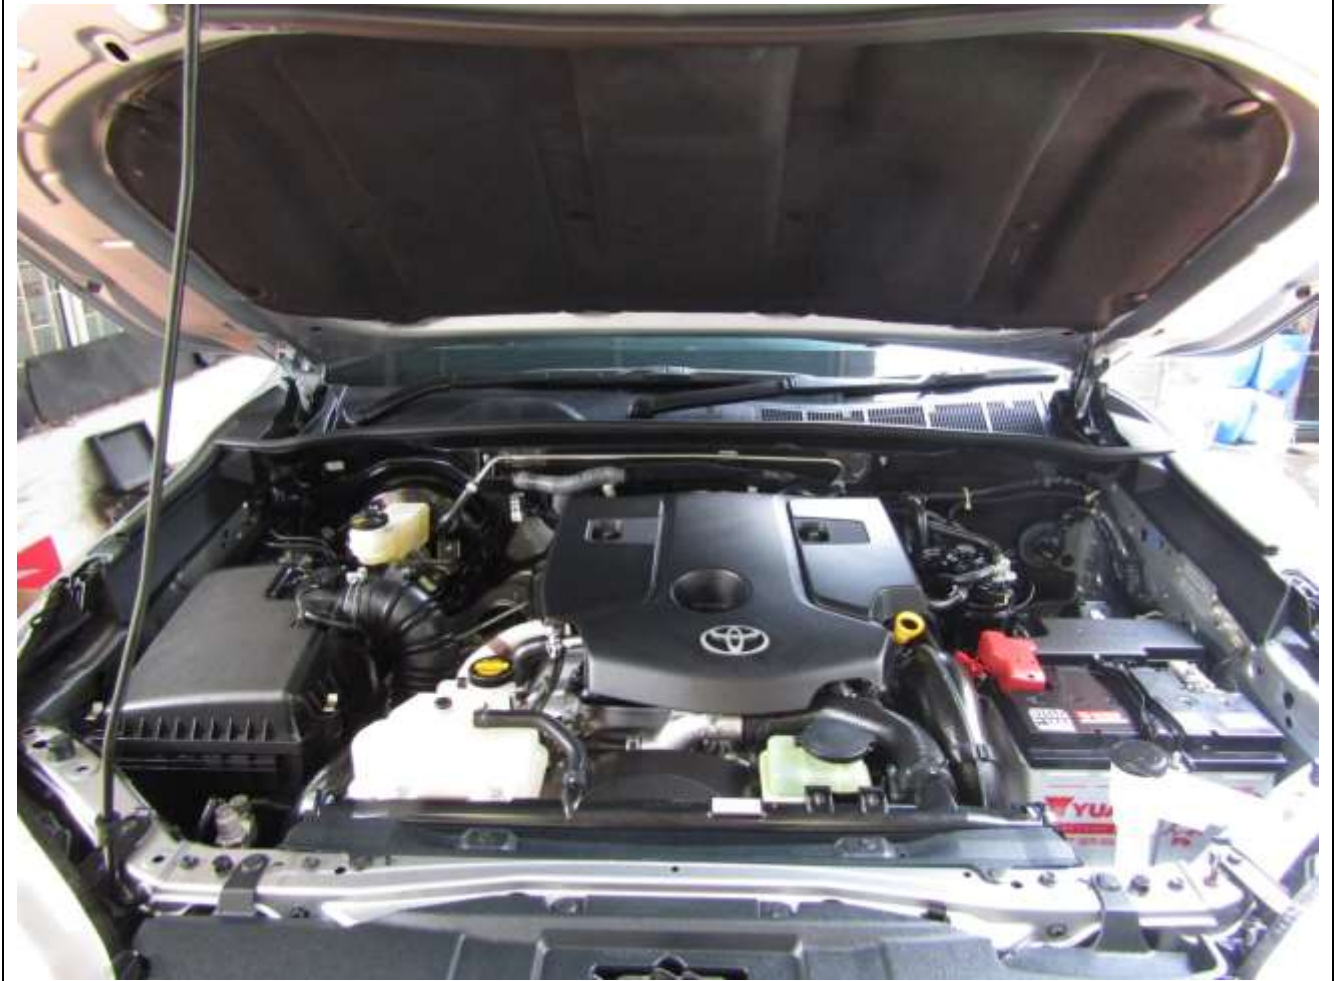
ภาพห้องเครื่อง - Engine Bay Visual Details:

เครื่องยนต์ไม่พบการรั่วซึม No any leak on engine	ใช่
 	รถสตาร์ทติดง่าย The car start without struggling	ใช่
 	กุญแจบิดง่าย/กุญแจระบบกดทำงานปกติ Key Turn Smoothly/ Push Start Normal operation	ใช่
 	เครื่องเดินเบาปกติ ไม่สั่นผิดปกติ Idle run smoothly, no abnormal shake	ใช่
 	ไม่มีเสียงหอนผิดปกติ No Squeaks Noise	ใช่
 	เสียงท่อไอเสียดังปกติ ไม่มีรั่ว Exhaust quiet and free from leaks	ใช่
 	ควันไม่ขาว ควันไม่ดำ No white or black smoke	ใช่
 	สภาพรวมของโครงสร้าง และตัวถัง Chassis Frames & Members Appearance	สภาพดีตามอายุการใช้งาน
 	ระดับของเหลว Fluid Level	อยู่ในระดับปกติ

การรั่วไหลของน้ำมัน Fluid Leaks	ไม่มี
 	จุดจับยึด Mountings	สภาพดีตามอายุการใช้งาน

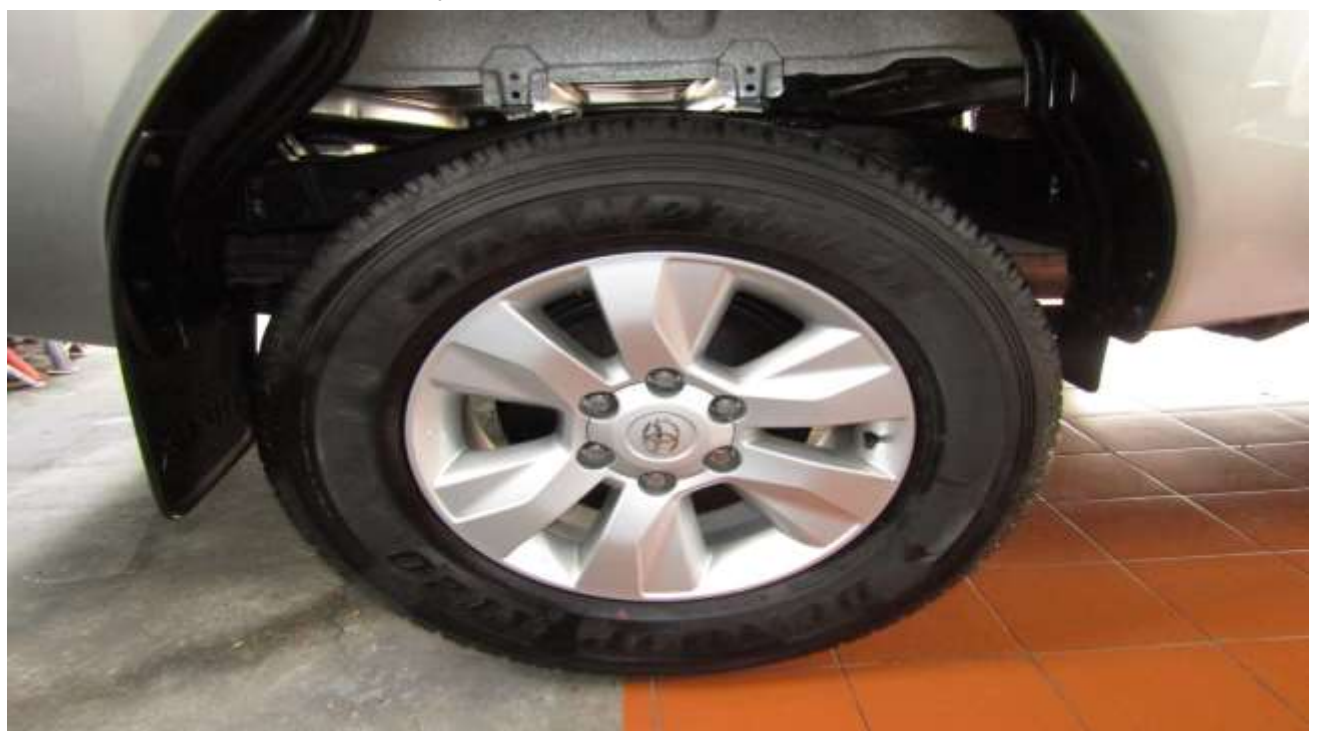
### ภาพโดยรวมของยาง ล้อ และ เบรค - Tyres, Wheels & Brakes Visual Details:

สภาพยางรถยนต์, สปีดคาร์ท/ปี ผลิต Tyres Appearance, Year	2517
 	สภาพล้อ,ฝาครอบล้อ Wheel Rims Appearance	สภาพดีตามอายุการใช้งาน
 	ล้อ และยางอะไหล่ Spare Tyre & Rim	สภาพดีตามอายุการใช้งาน
 	คาลิเปอร์เบรค และท่อน้ำมัน Brake Hose Callipers & Pipes	สภาพปกติไม่พบการรั่วซึม
 	ผ้าดิสเบรค (หน้า/หลัง) Brake Pads (Front/Rear)	สภาพดีตามอายุการใช้งาน
 	จานดิสเบรค(หน้า/หลัง) Brake Discs (Front/Rear)	ควรเจียจานเบรคครั้งต่อไปที่เปลี่ยนผ้าเบรค
 	ดรัมเบรคล้อหลัง Brakes and Drums any No Leakage	สภาพดีตามอายุการใช้งาน
 	การทำงานของเบรคมือ Park Brake function	ระยะเวลาทำงานปกติ
 	คำแนะนำอื่นๆ Other	N/A
