# Vehicle Inspection Report

## 4สรุปผลการตรวจสอบ (Inspection Summary)

ยี่ห้อ/รุ่น (Brand/Model): BMWX3 XDRIVE 20 D	วันที่ตรวจสอบรถยนต์ (Date of Inspection): 11.10.61
หมายเลขตัวถัง (VIN): MMFPE15010WA55046	เลขคำขอบริการ (Job No.): I018/136-003
หมายเลขเครื่องยนต์ (Engine No.): 80027415	Vehicle Picture:

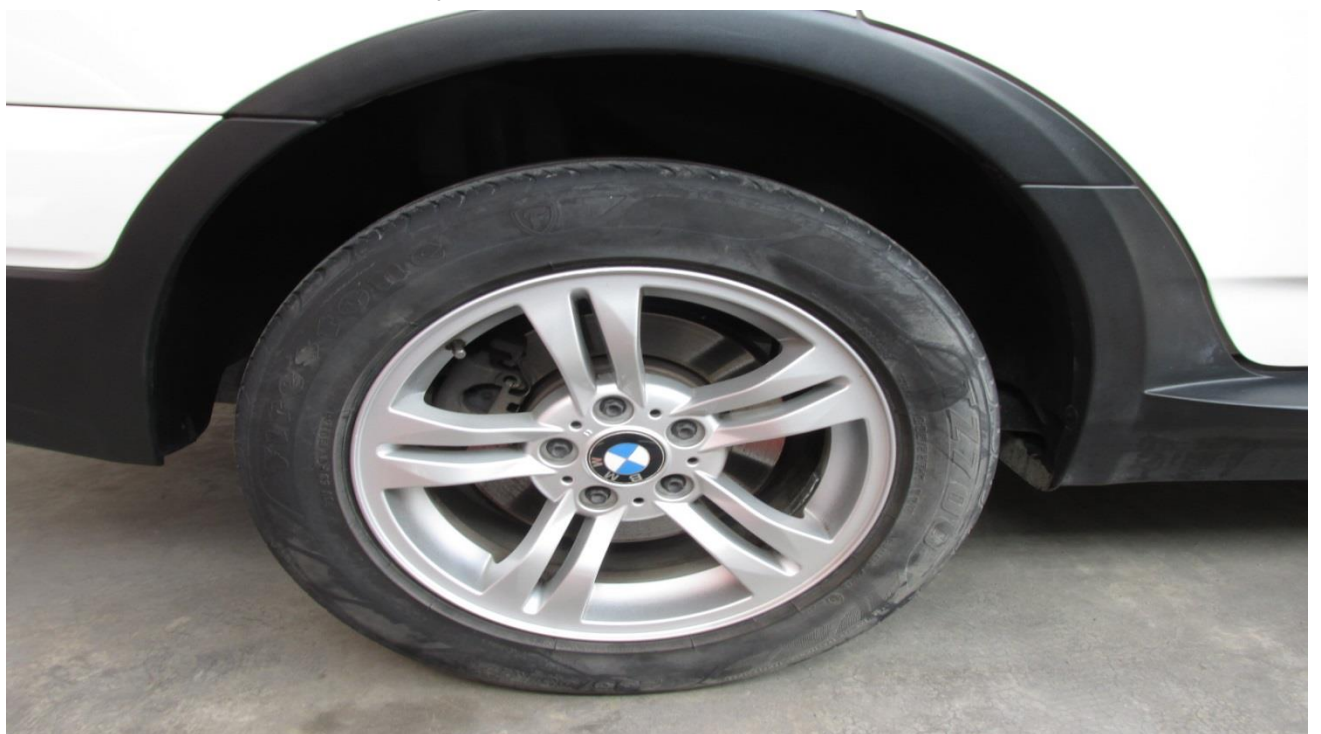
### ภาพโดยรวมของยาง ล้อ และ เบรค - Tyres, Wheels & Brakes Visual Details:

สภาพยางรถยนต์, สปีดคาร์ท/ปี ผลิต Tyres Appearance, Year	3016 ยางเริ่มเสื่อมสภาพ
