I021/0015-22

Aug 11, 2021

Honda Accord 2.0 EL i-VTEC Sedan AT

Vehicle Inspection Report สรุปผลการตรวจสภาพรถ (Inspection Summary)

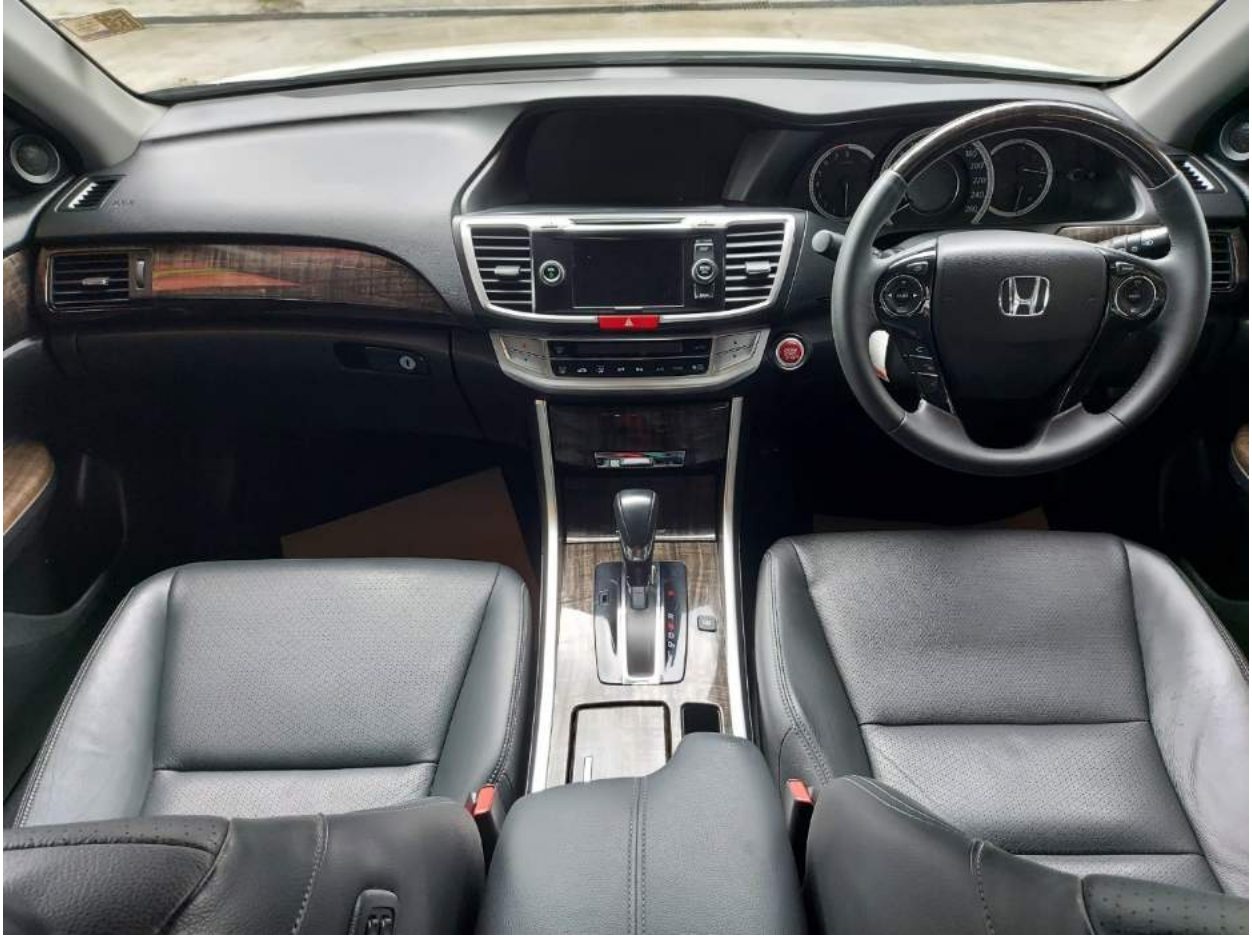
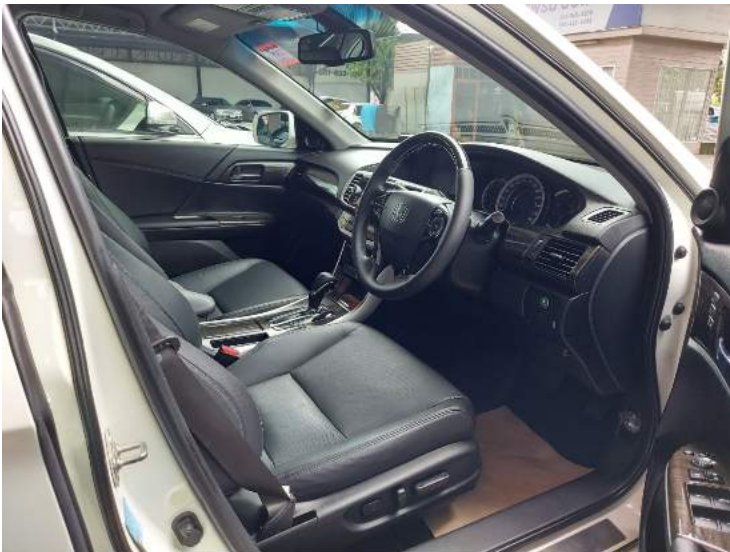
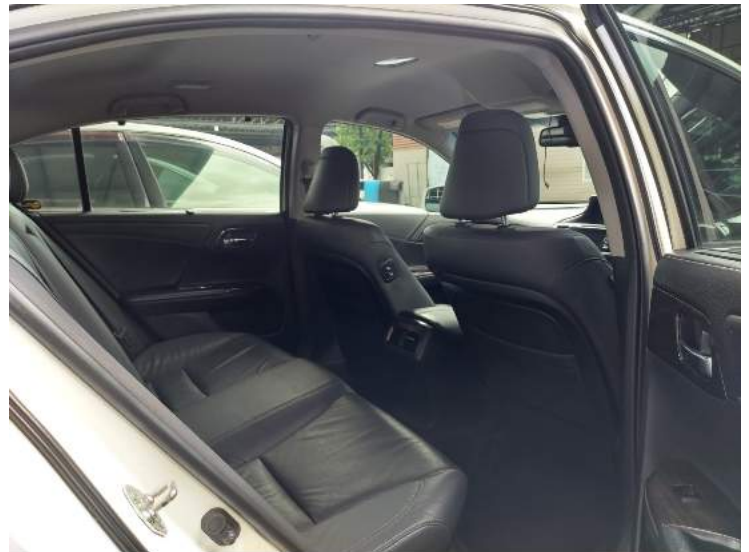
ภาพภายใน

รถสภาพดี โครงสร้างไม่เคยมีอุบัติเหตุ ไม่เคยจมน้ำ และไฟไหม้

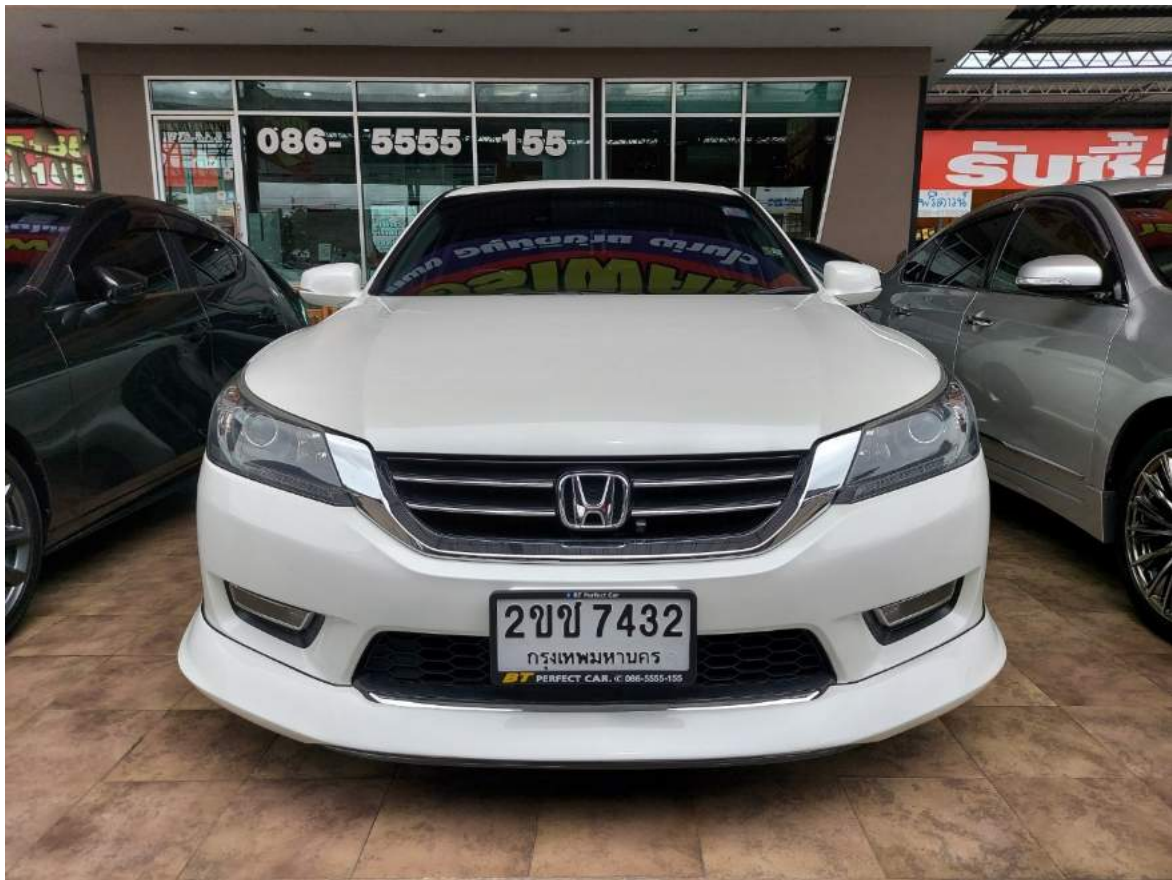
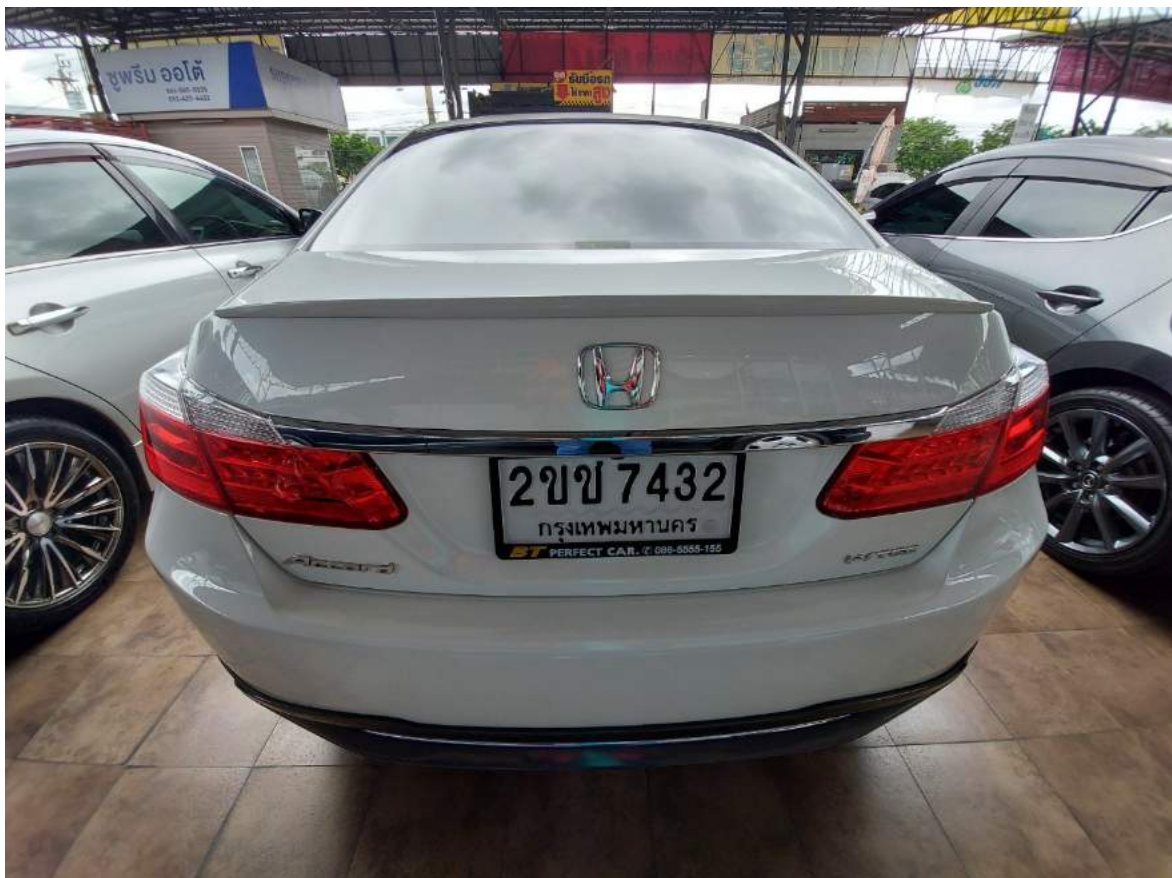
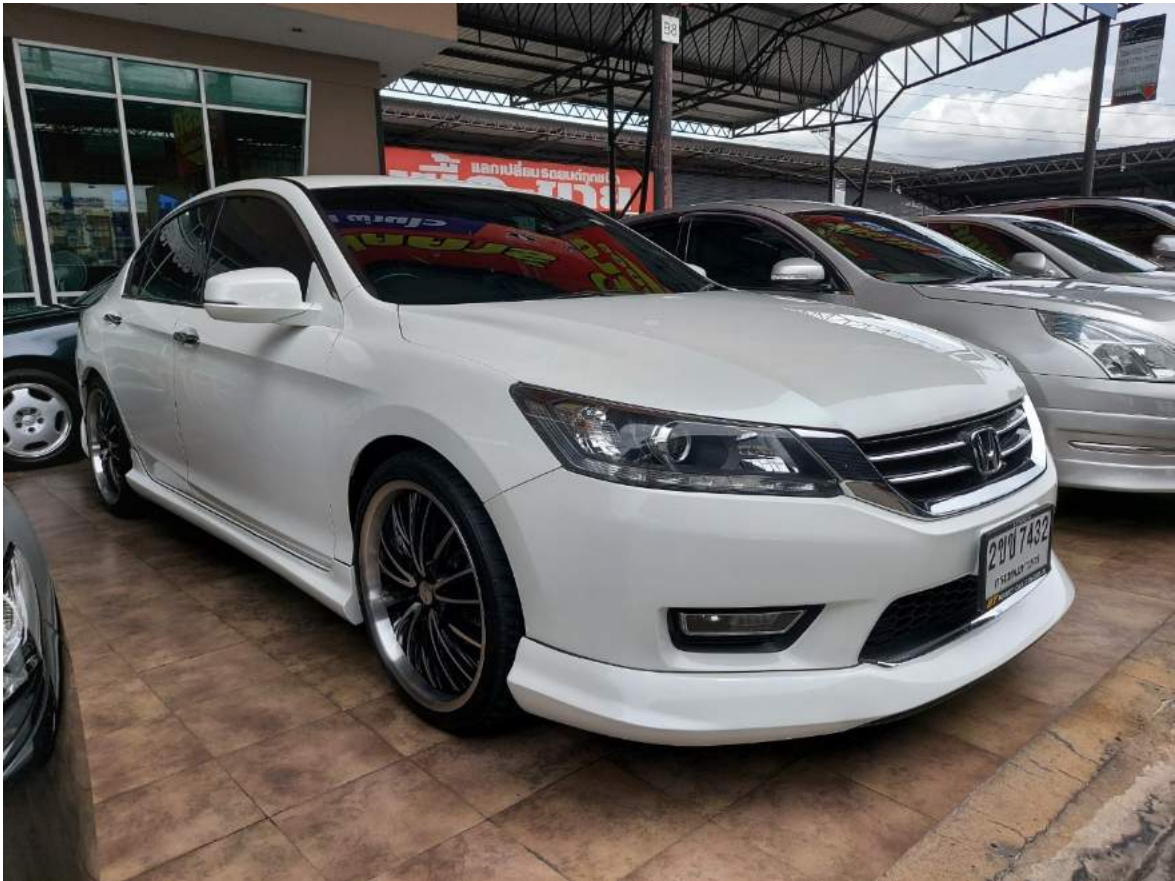
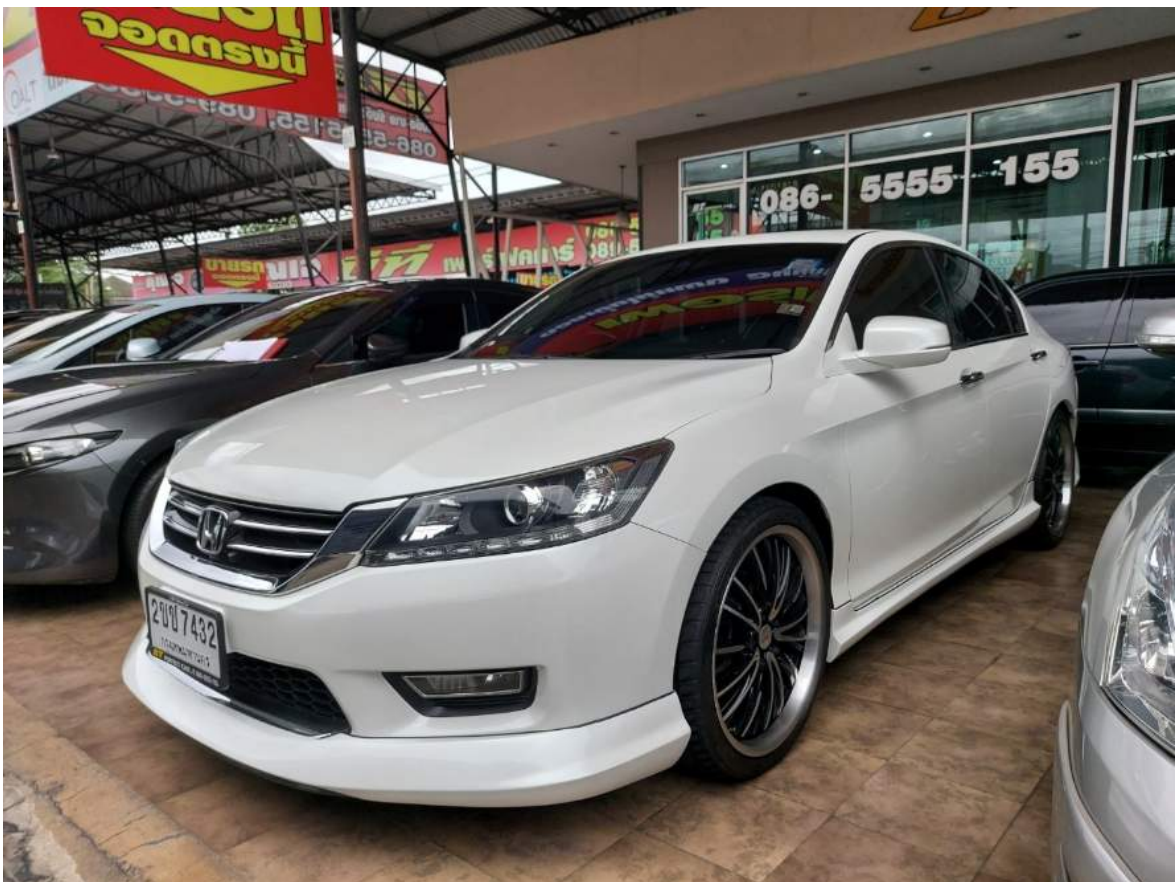
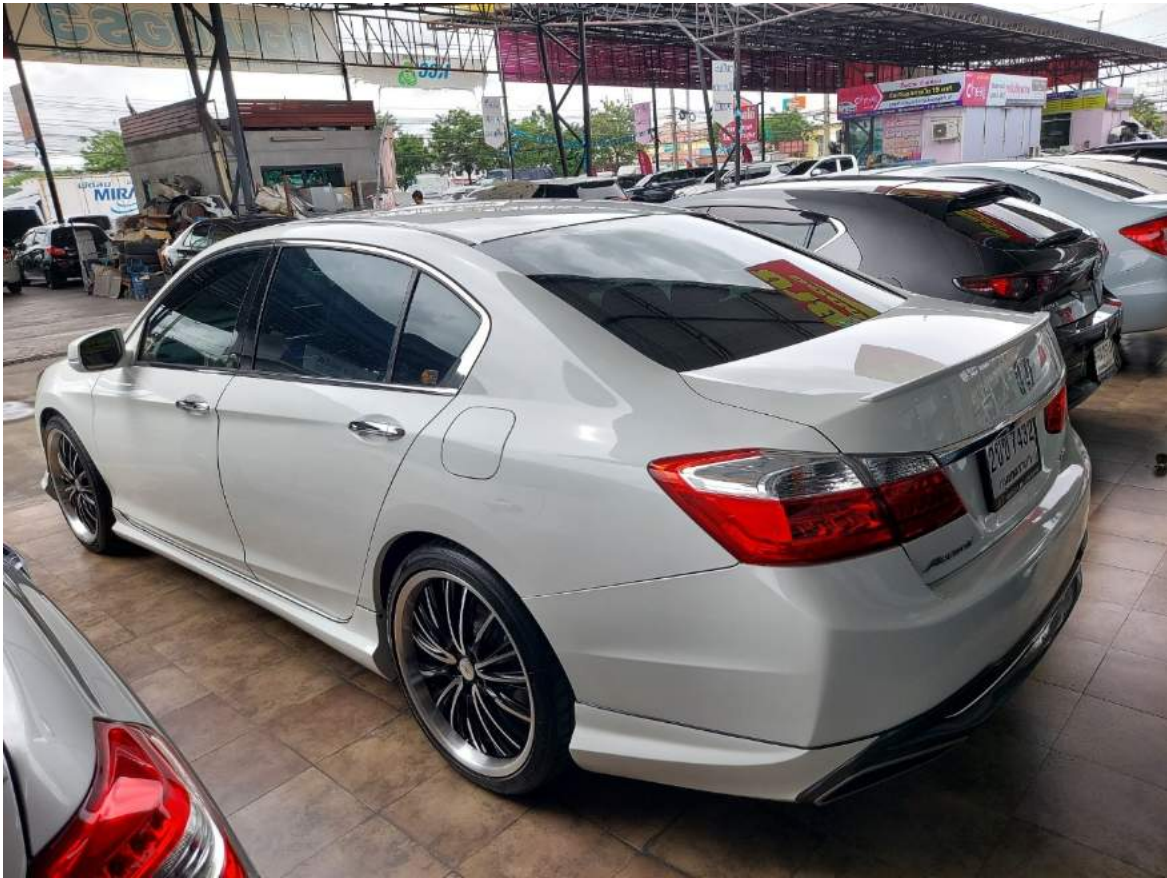
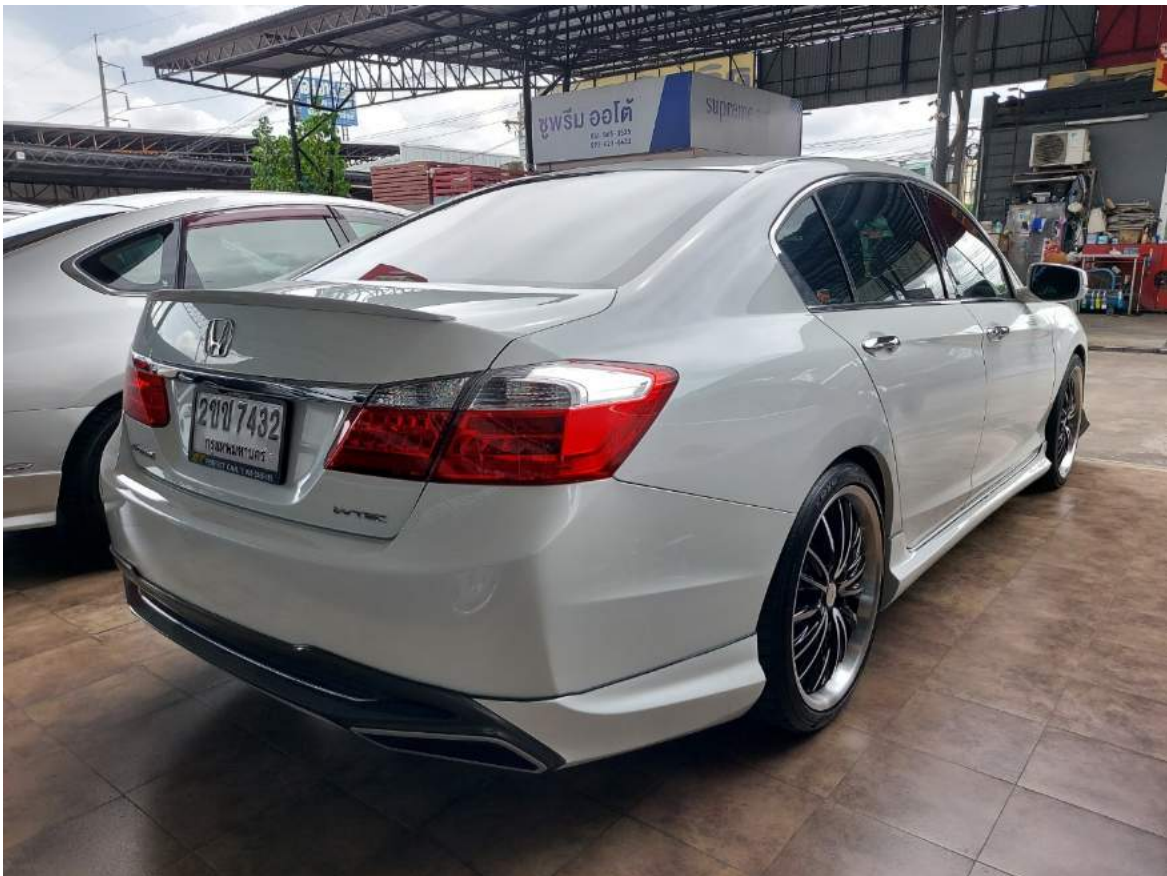
ภาพภายนอก

รถสภาพดี โครงสร้างไม่เคยมีอุบัติเหตุ ไม่เคยจมน้ำ และไฟใหม่
