## Vehicle Inspection Report สรุปผลการตรวจสอบสภาพรถ (Inspection Summary)

เลขคำขอบริการ (Job No.) :: I021/0031-20

Sep 6, 2021

TOYOTA HILUX VIGO CHAMP SMARTCAB ...

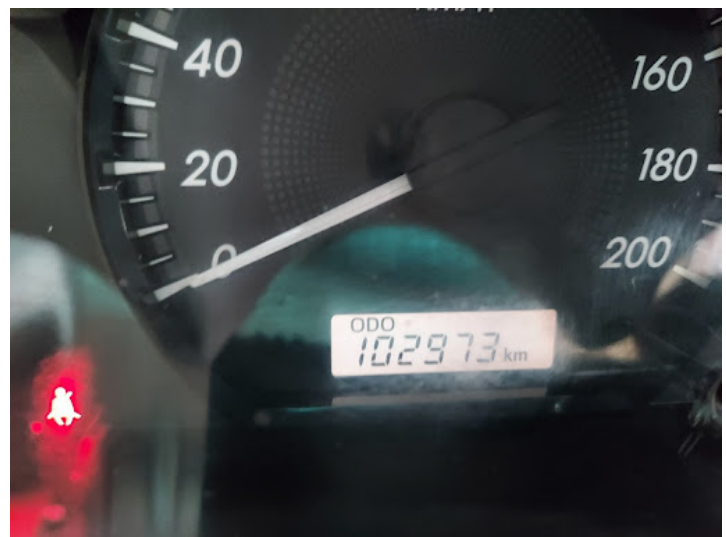
### รูปเลขไมล์ (Mileage Picture) : ▾

102973

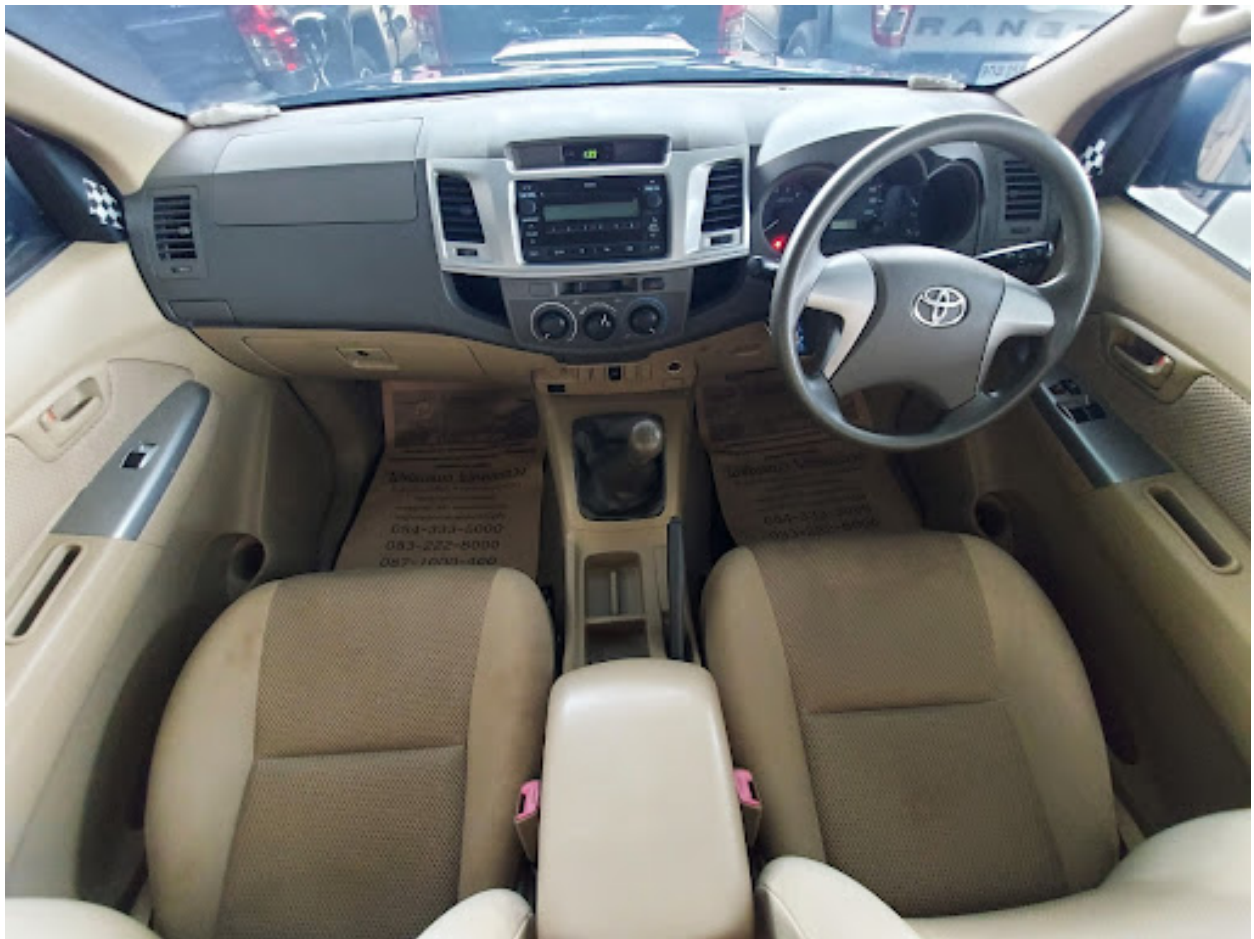
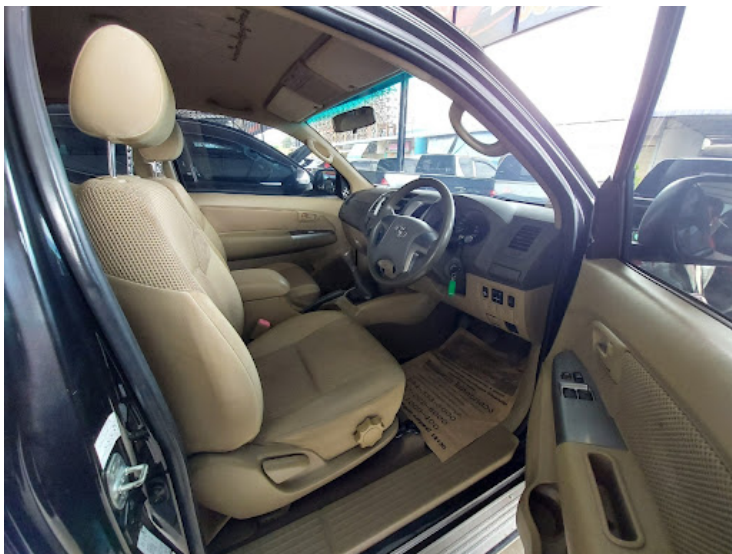
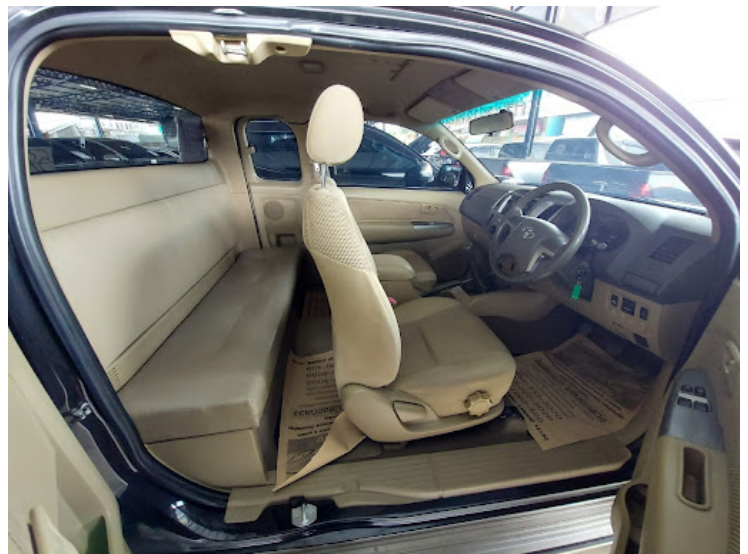
### ภาพภายใน

รถสภาพดี โครงสร้างไม่เคยเกิดอุบัติเหตุ ไม่เคยจมน้ำและไฟไหม้

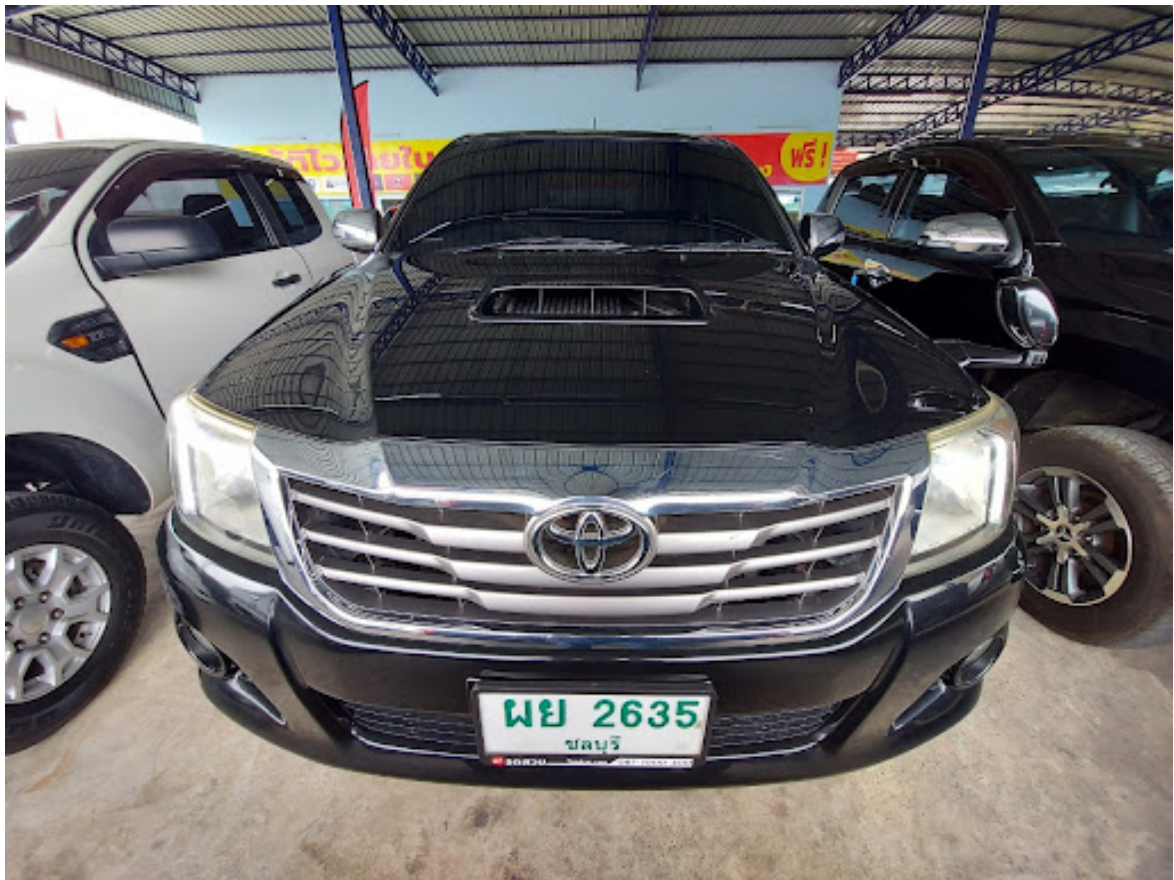
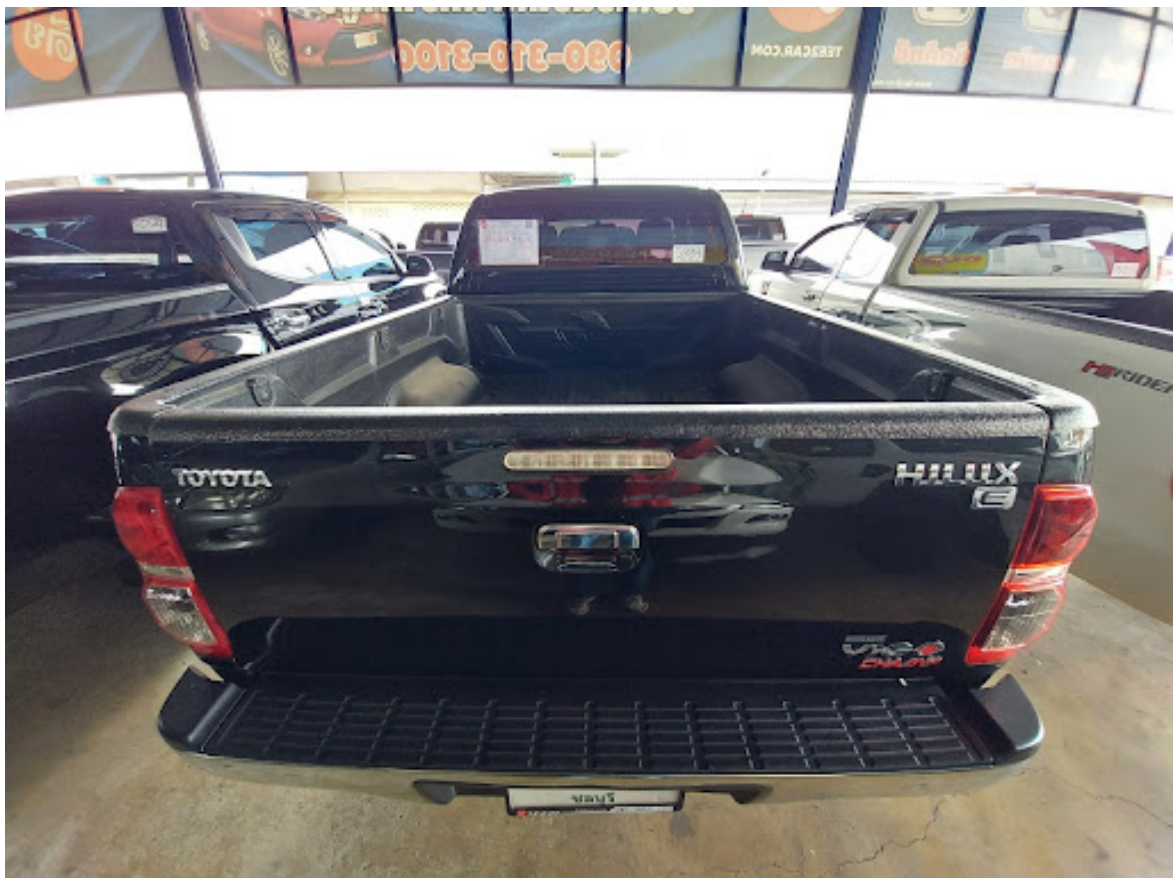
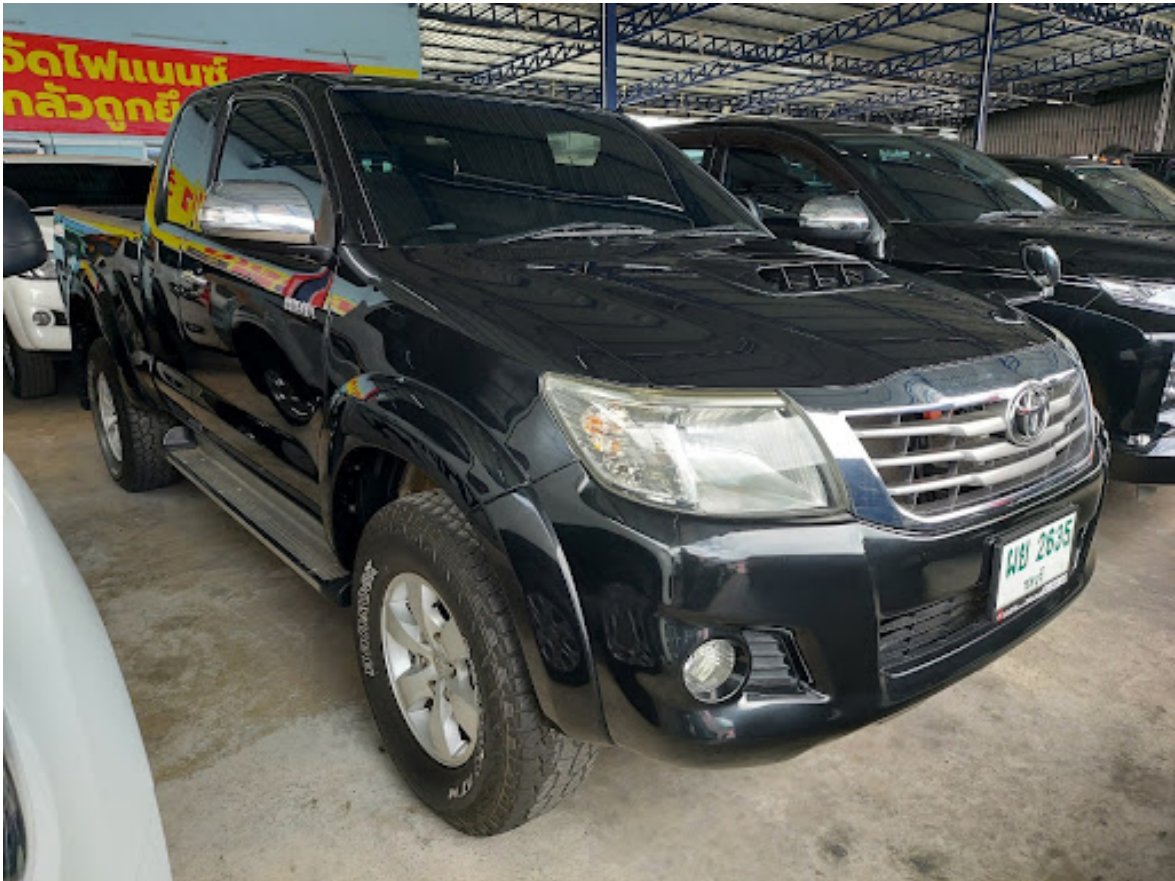
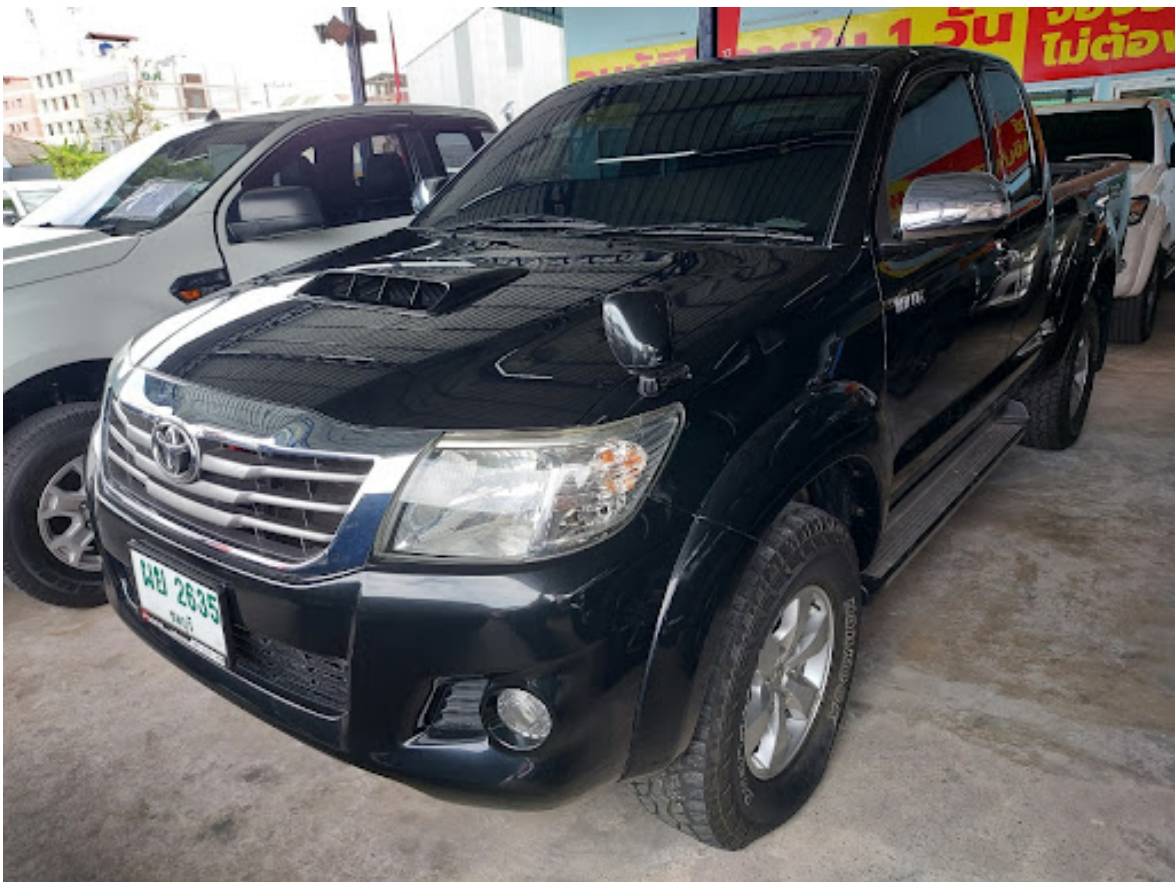
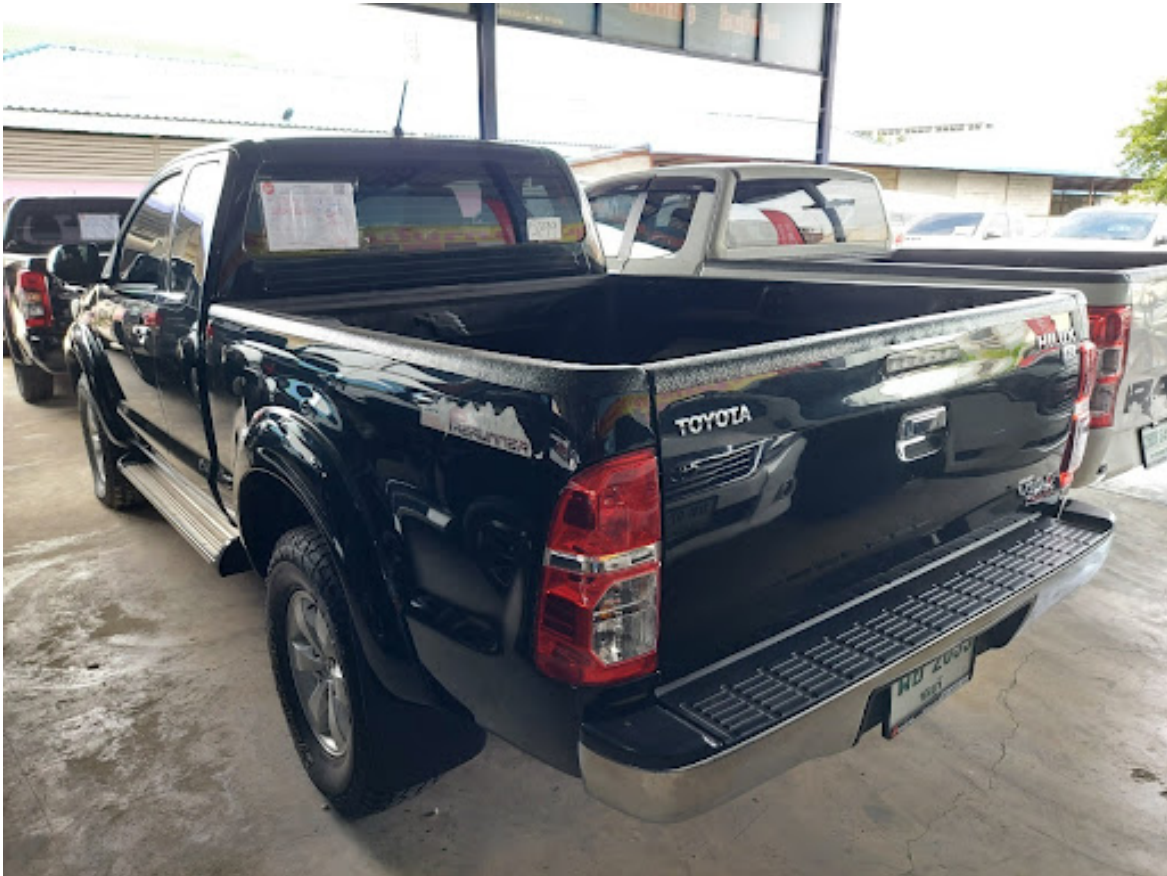
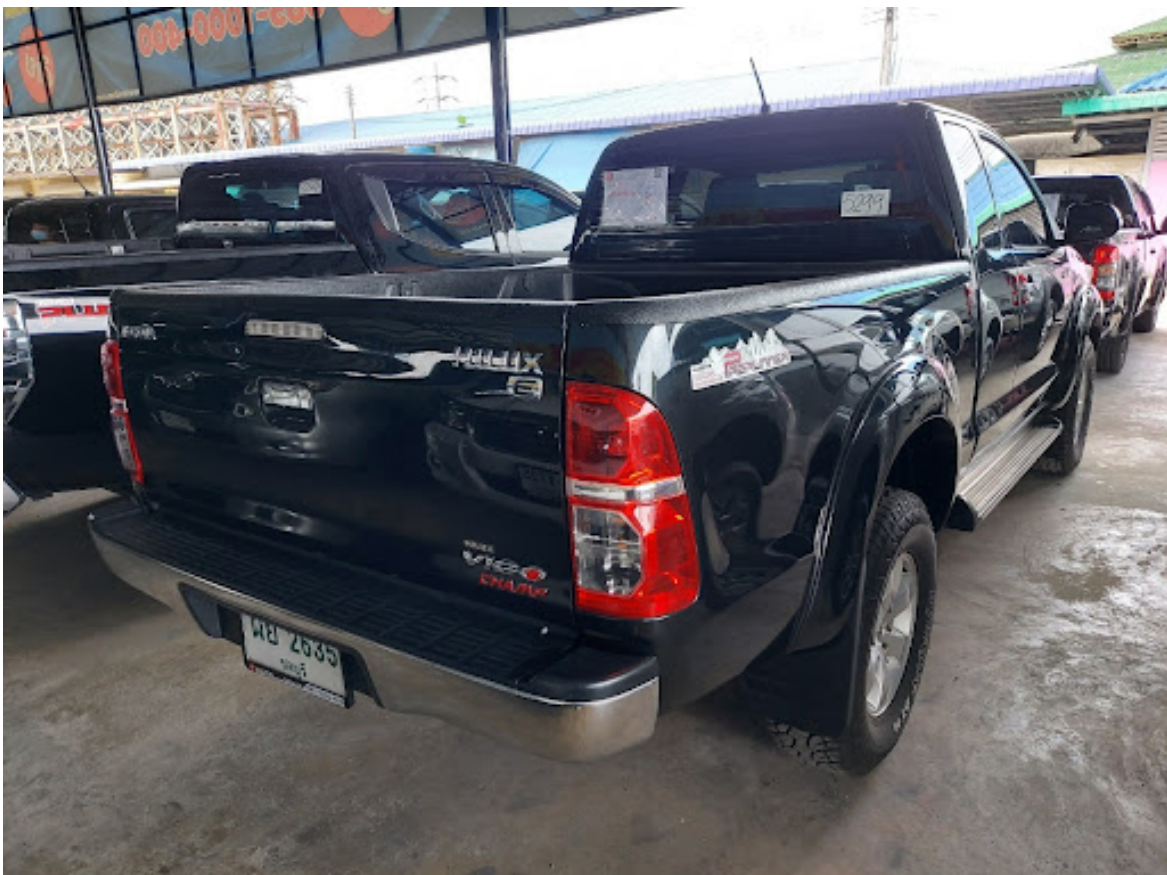
### ภาพภายนอก

รถสภาพดี โครงสร้างไม่เคยเกิดอุบัติเหตุ ไม่เคยจมน้ำและไฟไหม้ (กันชนหน้ามีรอยร้าว, แก้มหน้าซ้ายมีรอยบุบ)

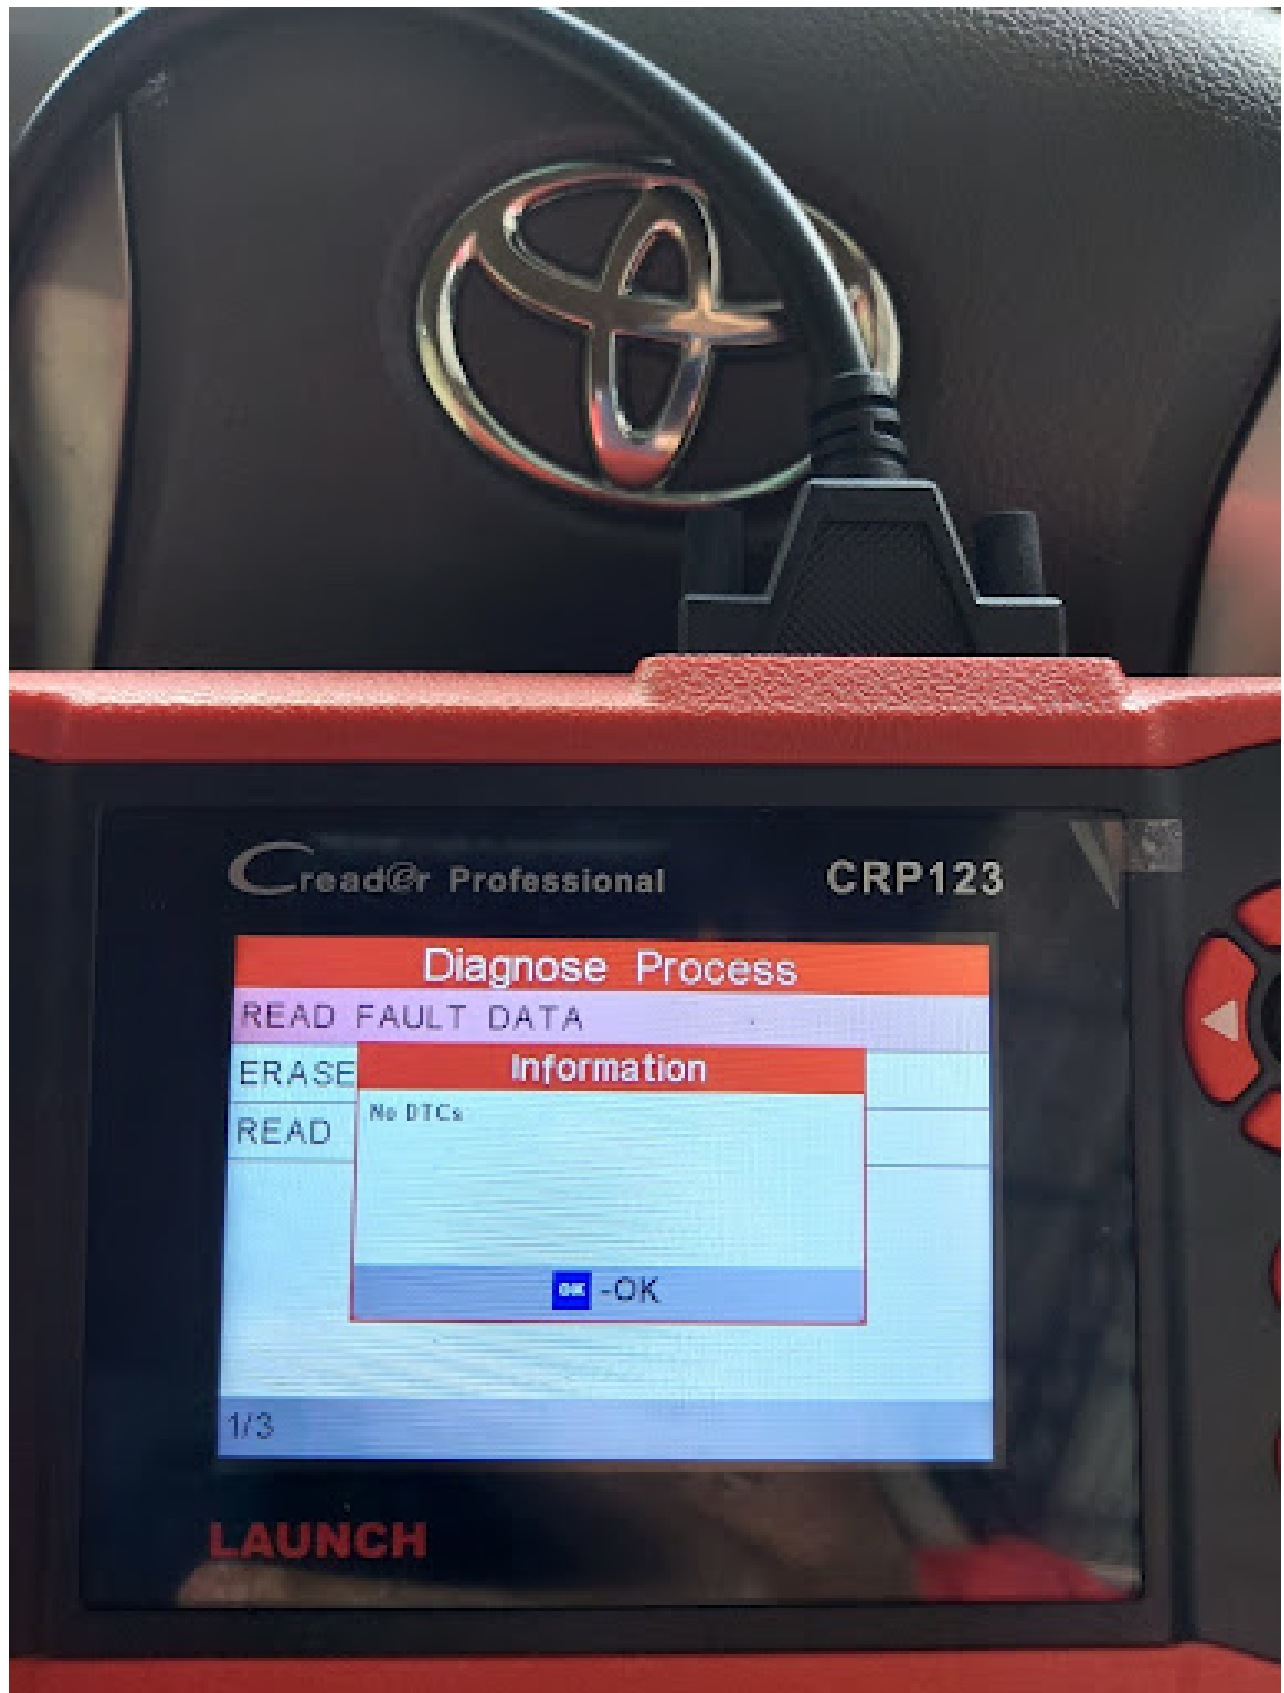
ภาพ OBD

1.5 การวินิจฉัยผ่านทาง OBD On-Board Diagnostics (OBD)

ดี (Good)
