Vehicle Inspection Report

สรุปผลการตรวจสอบ (Inspection Summary)

ยี่ห้อ/รุ่น (Make/Model): MAZDA 2	วันที่ตรวจสอบรถยนต์ (Date of Inspection): 27.10.60
เลขตัวถัง (VIN): MM8DJ2H3AOW141893	เลขคำขอบริการ (Job No.): I017/079-028
เลขเครื่องยนต์ (Engine No.): P320229493	Vehicle Picture:

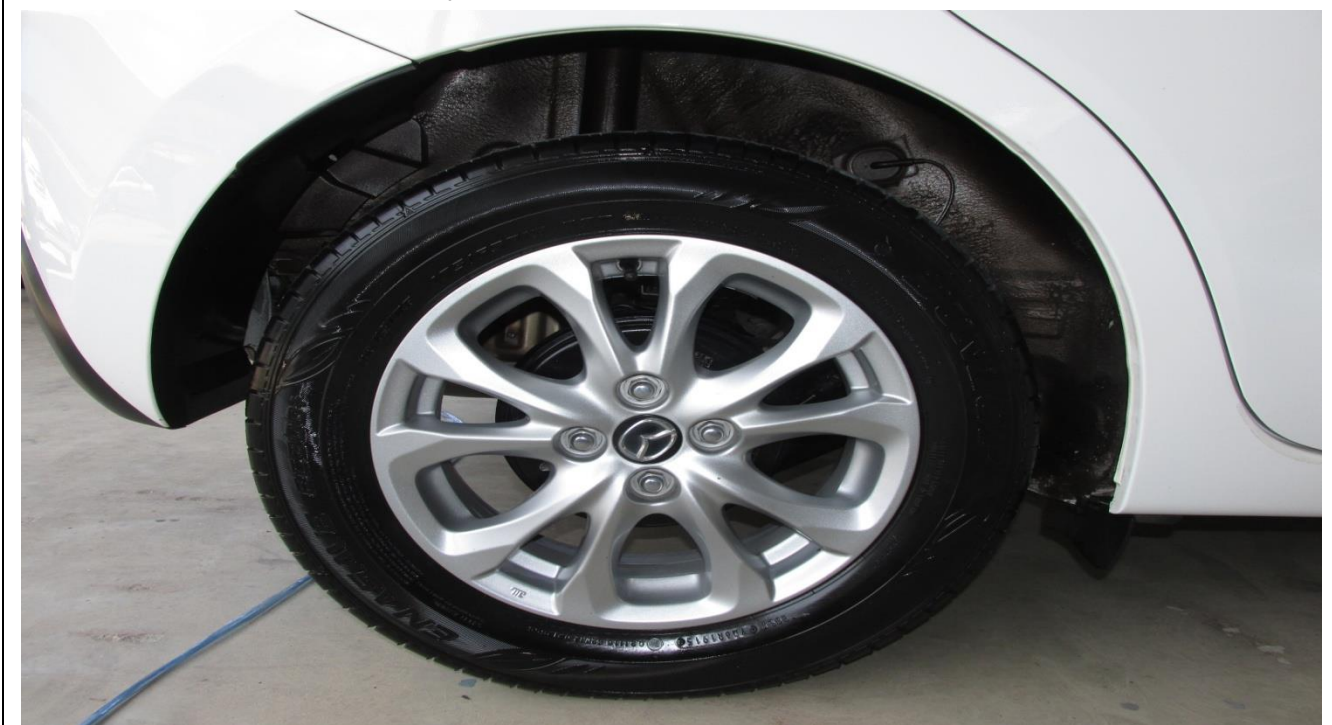
ภาพโดยรวมของยาง ล้อ และ เบรค - Tyres, Wheels & Brakes Visual Details:

สภาพยางรถยนต์, เดือน/ปี ผลิต Tyres Appearance, Year	ปียางผลิต 1915 ยางสภาพดี

สภาพล้อรถ Wheel Rims Appearance	สภาพปกติ
 	ยางอะไหล่ และล้อ Spare Tyre & Rim	มีประจำรถ
 	ก้ามเบรค และท่อน้ำมัน Brake Hose Callipers & Pipes	สภาพปกติไม่พบการรั่วซึม
 	ผ้าเบรค (หน้า/หลัง) Brake Pads (Front/Rear)	สภาพดีตามอายุการใช้งาน
 	จานเบรค Brake Discs (Front/Rear)	ควรเจียจานเบรคครั้งต่อไปที่เปลี่ยนผ้าเบรค
 	ดรัมเบรคล้อหลัง Brakes and Drums any No Leakage	สภาพดีตามอายุการใช้งาน
 	การทำงานของเบรคมือ Park Brake function	ระบบการทำงานปกติ
 	คำแนะนำอื่นๆ Other	N/A
