Vehicle Inspection Report

สรุปผลการตรวจสอบ (Inspection Summary)

ยี่ห้อ/รุ่น (Brand/Model): TOYOTA COROLLA ALTIS 1.6G	วันที่ตรวจสอบรถยนต์ (Date of Inspection): 08-09-63
หมายเลขตัวถัง (VIN): MR053REE104166223	เลขคำขอบริการ (Job No.) : I020/0023-40
หมายเลขเครื่องยนต์ (Engine No.): 1ZR-X330592	Vehicle Picture:  
ปีที่ผลิต (Build Date): 2013	
สีรถ (Color): เทา	
ระยะการใช้งาน(Mileage): 210,601 กม.	
หมายเลขทะเบียน (No. Plate): 2กน 4349 กทม.	
วันครบกำหนดชำระภาษี (Registration Expiry): 09 ก.ย. 64	
ชื่อลูกค้า (Customer Name): REGENT HOME CAR	
ที่อยู่(Address): ถ.ปากกระโจมทอง	
โทรศัพท์ (Tel): 02-004-0094	
สถานที่ตรวจสอบรถ (Inspection Place): REGENT HOME CAR

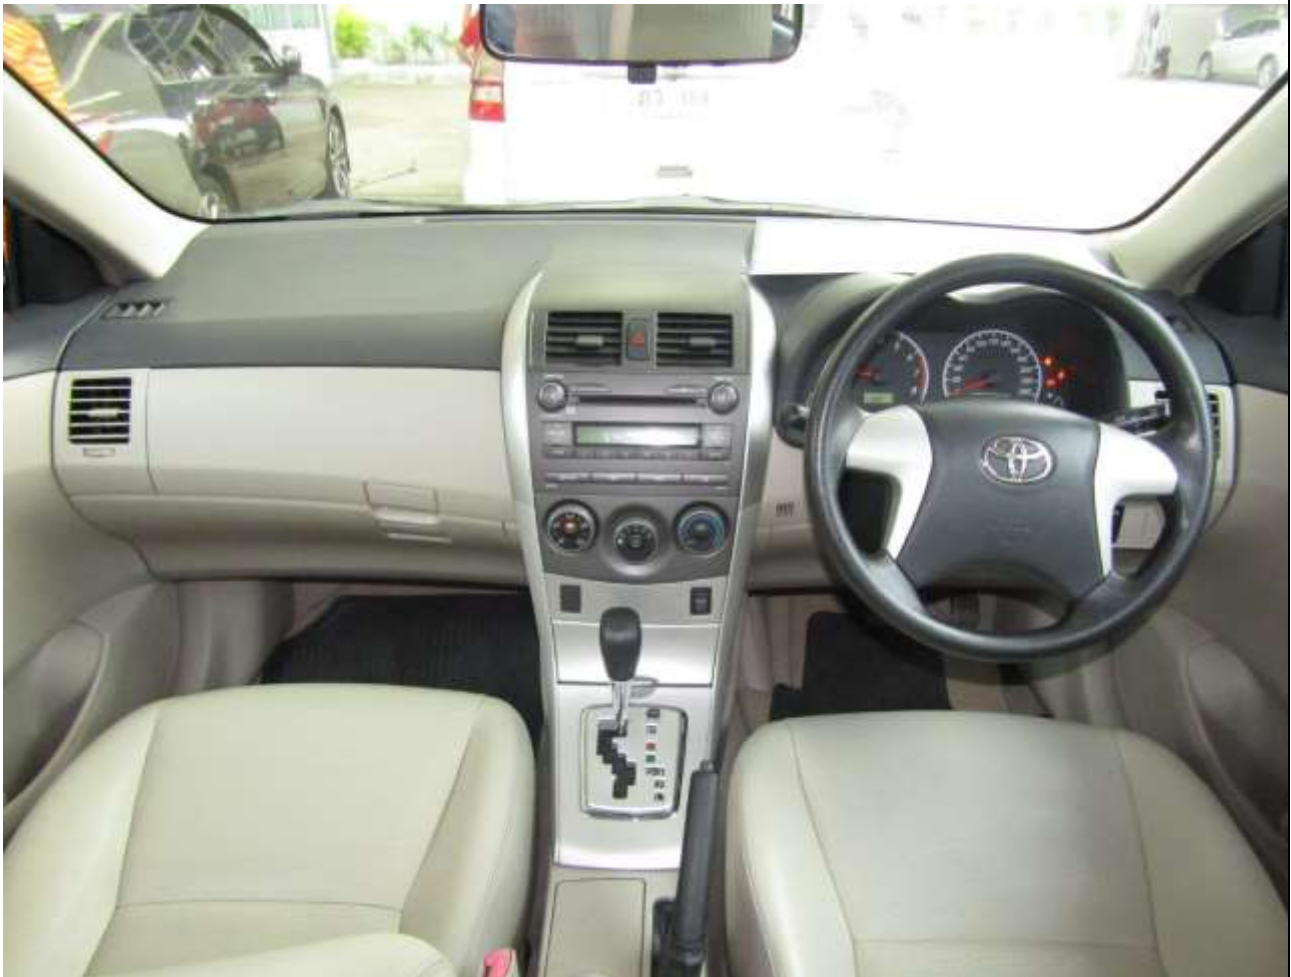
ภาพภายในด้านหน้า หลัง และ จุดบกพร่อง - Interior Visual Details (Front, Rear and/or Defect):

ที่นั่ง สภาพ Seat Appearance	สภาพดีตามอายุการใช้งาน

สภาพรางได้เบาะ Seat slide adjust rail	สภาพดีตามอายุการใช้งาน

เข็มขัดนิรภัย Seat Belts	สภาพดีตามอายุการใช้งาน
