## Vehicle Inspection Report

| ยี่ห้อ/รุ่น (Brand/Model): TOYOTA COMMUTER 3.0 AT | วันที่ตรวจสอบรถยนต์ (Date of Inspection): 24-11-63 |
| หมายเลขตัวถัง (VIN): MMKST22P305122080 | เลขคำขอบริการ (Job No.): I020/0145-1 |

ข้อคิดเห็นทั่วไป (General Comments): รถสภาพดี โครงสร้างไม่เคยอุบัติเหตุ ไม่เคยจมน้ำและไฟไหม้

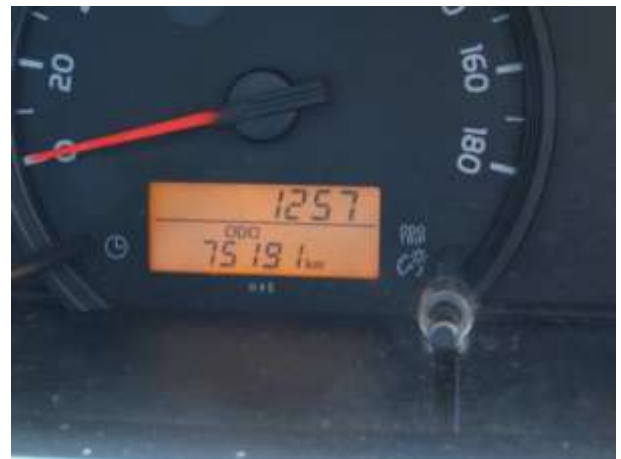
รูปเลขไมล์ (Mileage Picture):

| ระยะการใช้งาน (Mileage): 75,191 ก.ม. | |

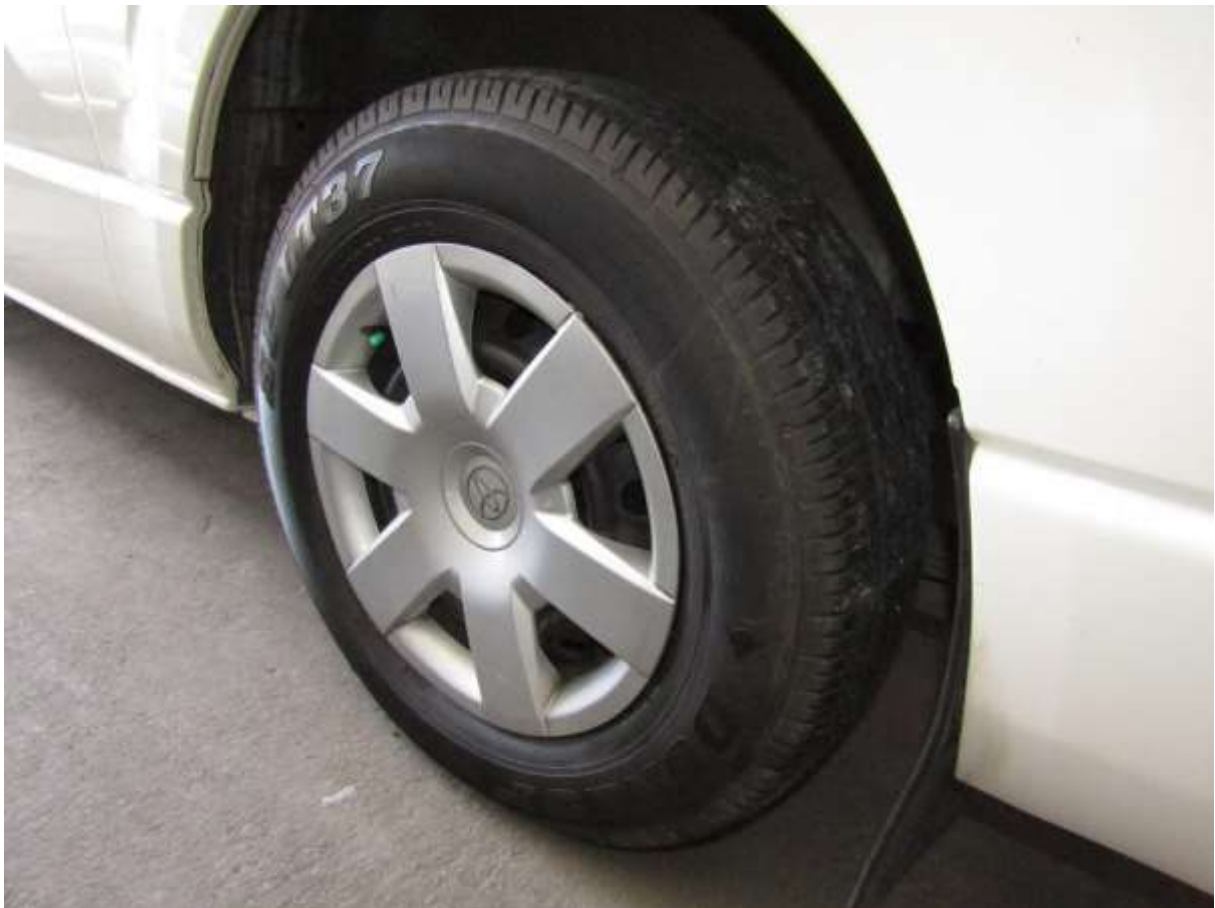
ภาพโดยรวมของยาง ล้อ และ เบรค - Tyres, Wheels & Brakes Visual Detail

| | สภาพยางรถยนต์, สปีดคาร์ที/ปี ผลิต<br>Tyres Appearance, Year | 0520 ยางสภาพดี |

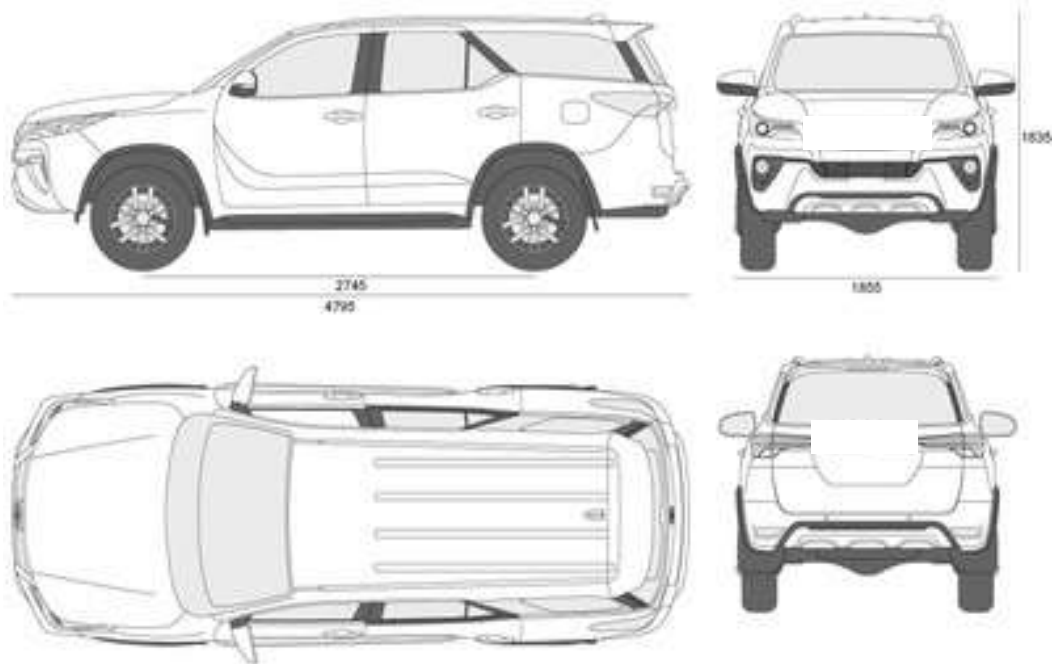
ความหนาสีรถ SUV, MPV - Paint Thickness on SUV, MPV vehicle:

| ชิ้นส่วนยานยนต์ | ความหนาสี Paint Thickness (µm) | | | |
|---|---|---|---|---|
| Rear Door (RH) | 0 | 0 | 0 | 0 |

| ชิ้นส่วนยานยนต์ | ความหนาสี Paint Thickness (µm) | | | |
|---|---|---|---|---|
| Boot/Tail Gate | 33 | 47 | 34 | 38 |
