Vehicle Inspection Report

ยี่ห้อ/รุ่น (Brand/Model): HYUNDAI GRAND STAREX 2.5 AT	วันที่ตรวจสอบรถยนต์ (Date of Inspection): 14.1.62
หมายเลขตัวถัง (VIN): MHXWF31JMEJ305744	เลขคำขอบริการ (Job No.): I018/0152-028
หมายเลขเครื่องยนต์ (Engine No.): D4CBD415013	Vehicle Picture:

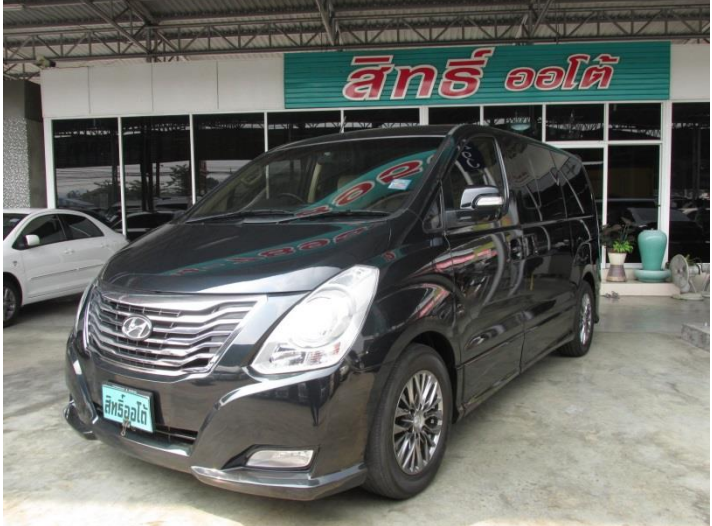
ข้อคิดเห็นทั่วไป (General Comments): รถสภาพดี โครงสร้างไม่เคยอุบัติเหตุ ไม่เคยจมน้ำและไฟไหม้
--

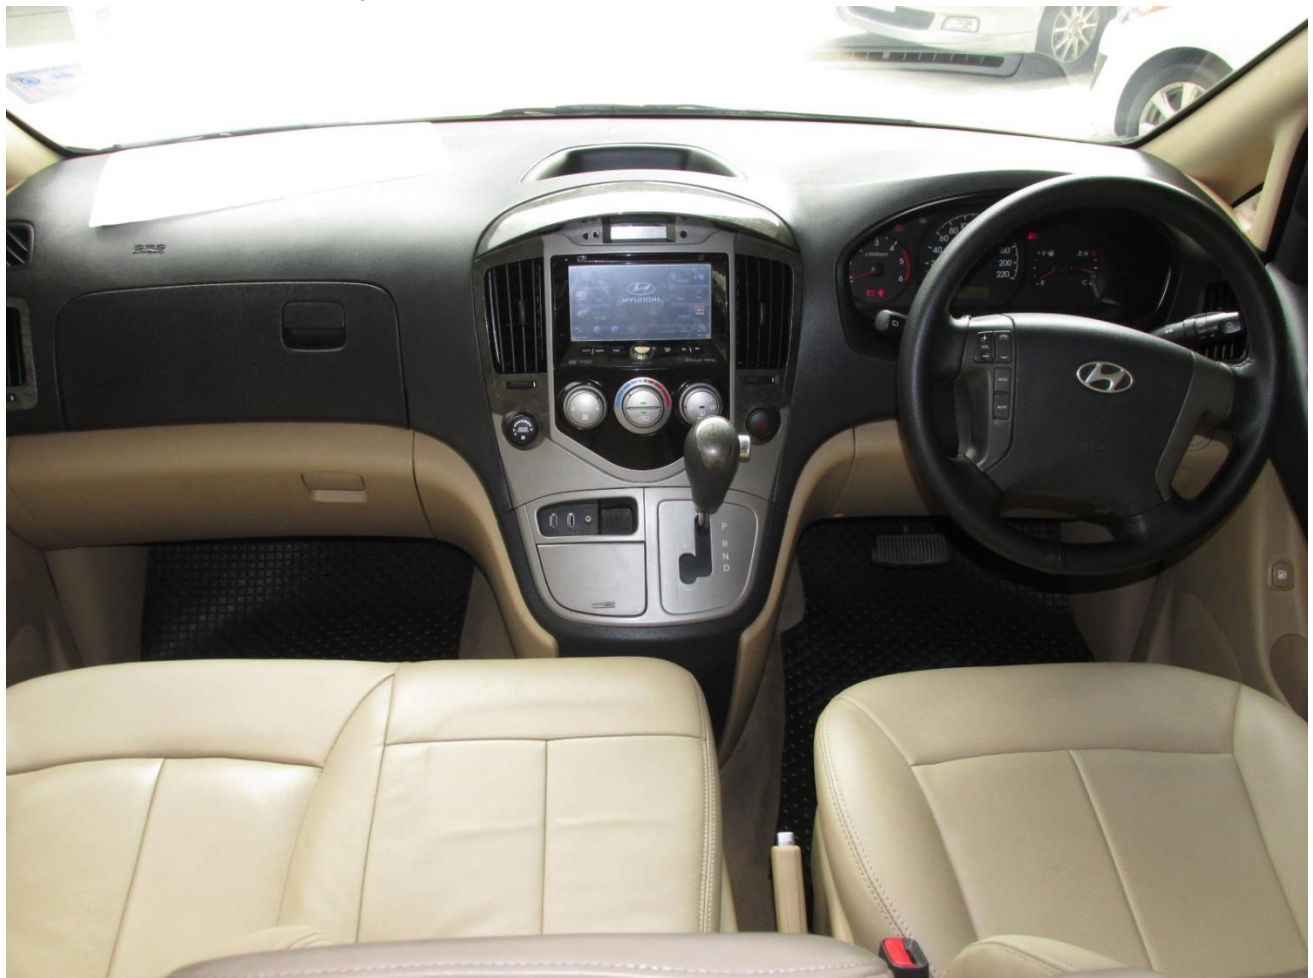
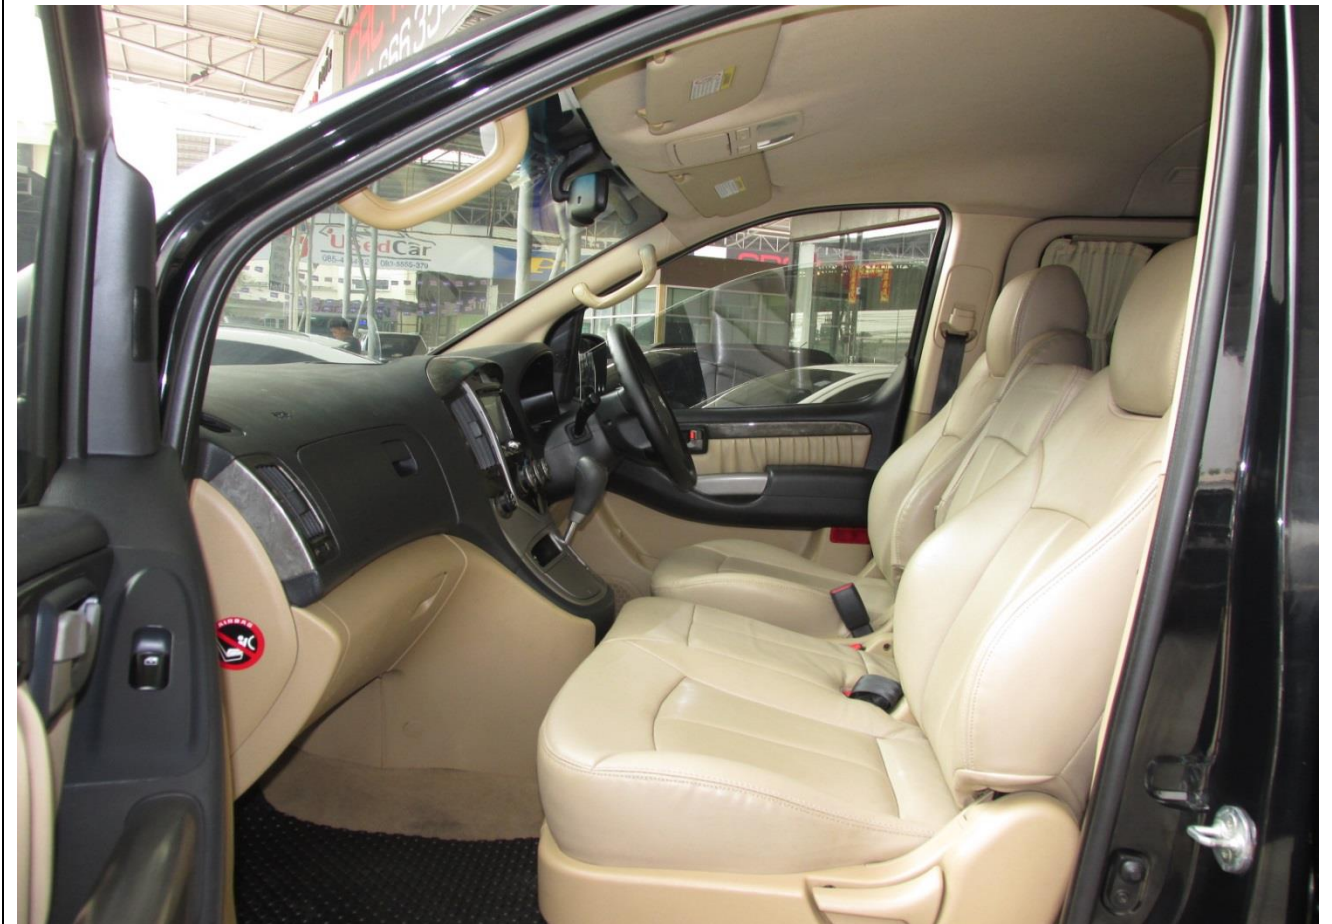
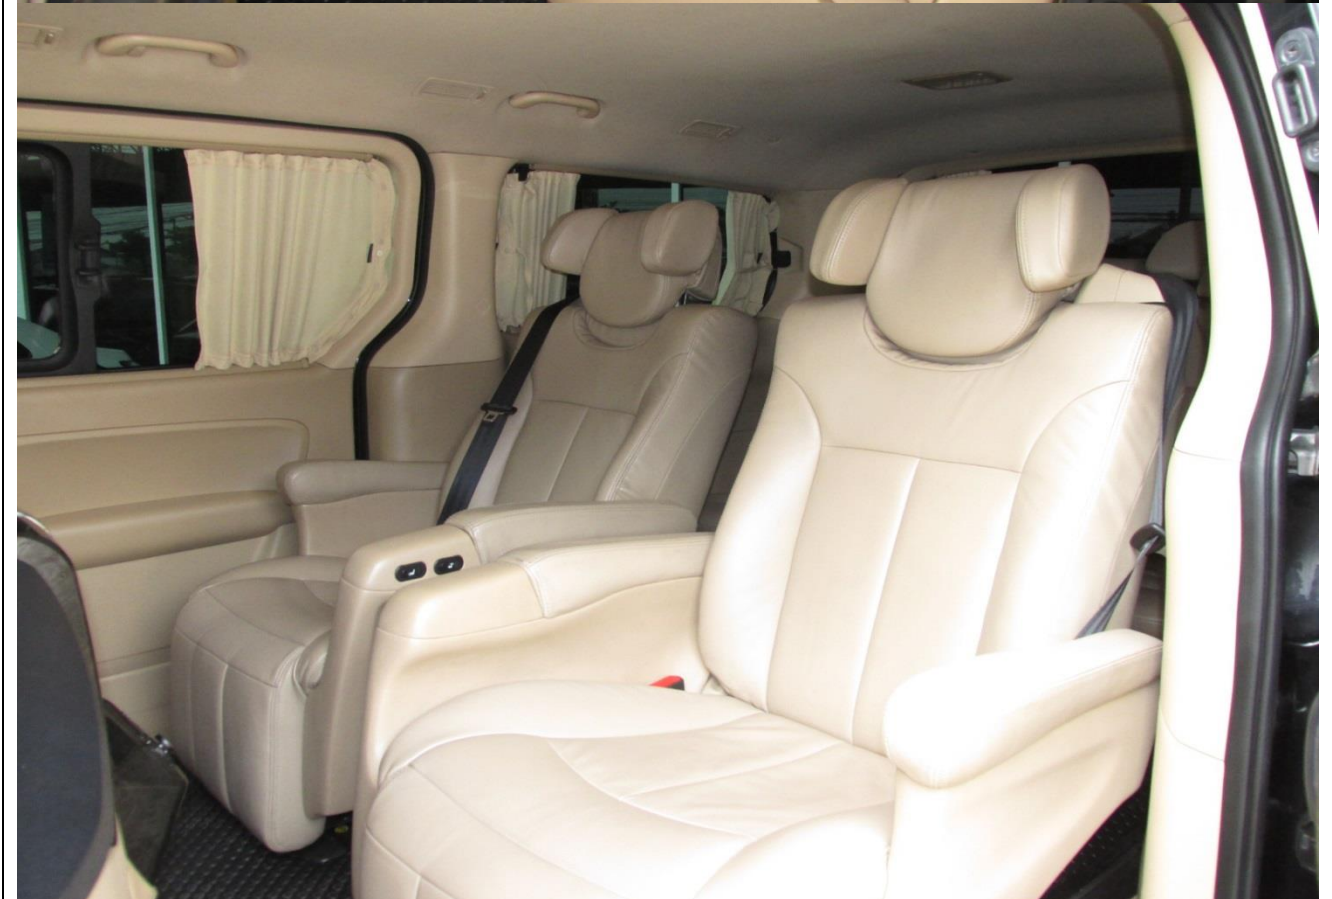
ภาพภายในด้านหน้า หลัง และ จุดบกพร่อง - Interior Visual Details (Front, Rear and/or Defect):

ที่นั่ง สภาพ Seat Appearance	สภาพดีตามอายุการใช้งาน
 	การทำงาน การปรับ และการล็อกเบาะ Seat Adjust functional	ทำงานได้ดี
 	สภาพ รางได้เบาะ Seat slide adjust rail	สภาพดีตามอายุการใช้งาน
 	เข็มขัดนิรภัย Seat Belts	สภาพดีตามอายุการใช้งาน
 	แผงคอนโซลหน้า Other Trims	สภาพดีตามอายุการใช้งาน
 	เครื่องเสียงภายในรถ Radio/ Multiplayer	เปิด-ปิด ปกติ
 	ลำโพง Speaker working	ทำงานปกติ
 	ไล่ฝ้ากระจกหลัง Rear Window Demister	สภาพดีไม่พบรอยขาด
 	อุปกรณ์ปรับอากาศทำความเย็นและ ความร้อน Air Condition/Heater	ทำงานปกติ
 	ชุดปัดน้ำฝน และระบบฉีดน้ำกระจก Washers & Wipers	ทำงานปกติ
 	แตร Horn	ทำงานปกติ
 	บานพับ และกลอนประตู Doors, Locks & Hinges	สภาพดีเหมาะสมกับอายุการใช้งาน
 	การเปิดประตูจากด้านใน Door Handle (inside)	ทำงานได้ดี
 	สภาพยางขอบประตู Weather Strip	สภาพดีเหมาะสมกับอายุการใช้งาน
 	การทำงานของกระจกเลื่อนไฟฟ้า Window Operation	ทำงานเปิด-ปิด ปกติ

หน้าปัดและมาตรวัด ปกติ หรือ มีไฟ โชนหรือไม่มี Dash Warning Lights & Gauges	ไม่มีไฟโชน
 	การวินิจฉัยผ่านทาง OBD2 On-Board Diagnostics (OBD)	ปกติ
 	ระบบไฟส่องสว่าง All Lights System	ปกติ
 	สมุดคู่มือรถ Owner's Manual & Service Intervals	N/A
 	อื่นๆ เพิ่มเติม เช่น กลิ่น เศษกระดาษ Odor and Other	N/A

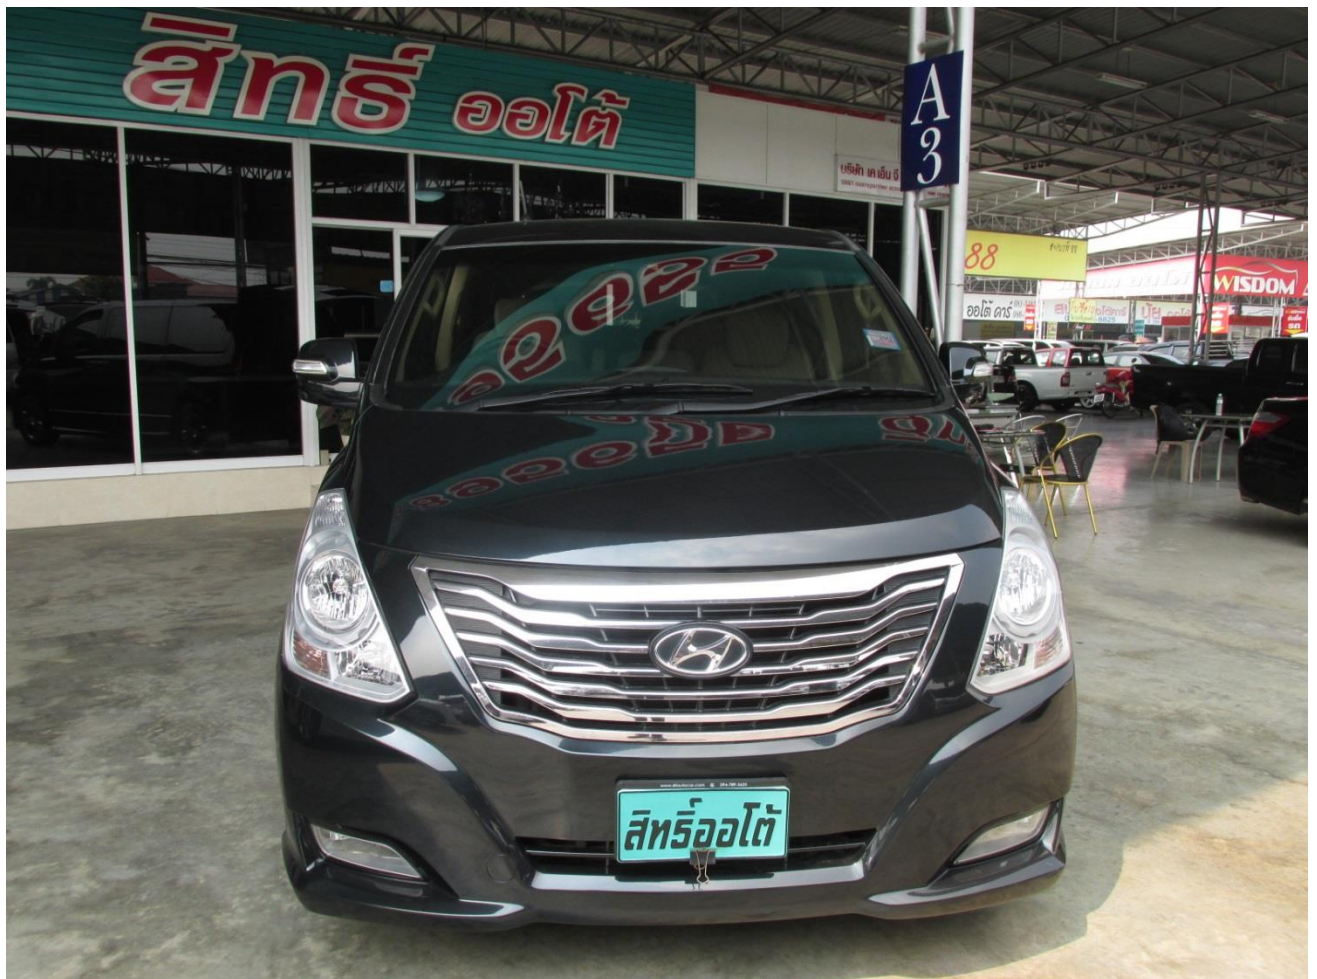
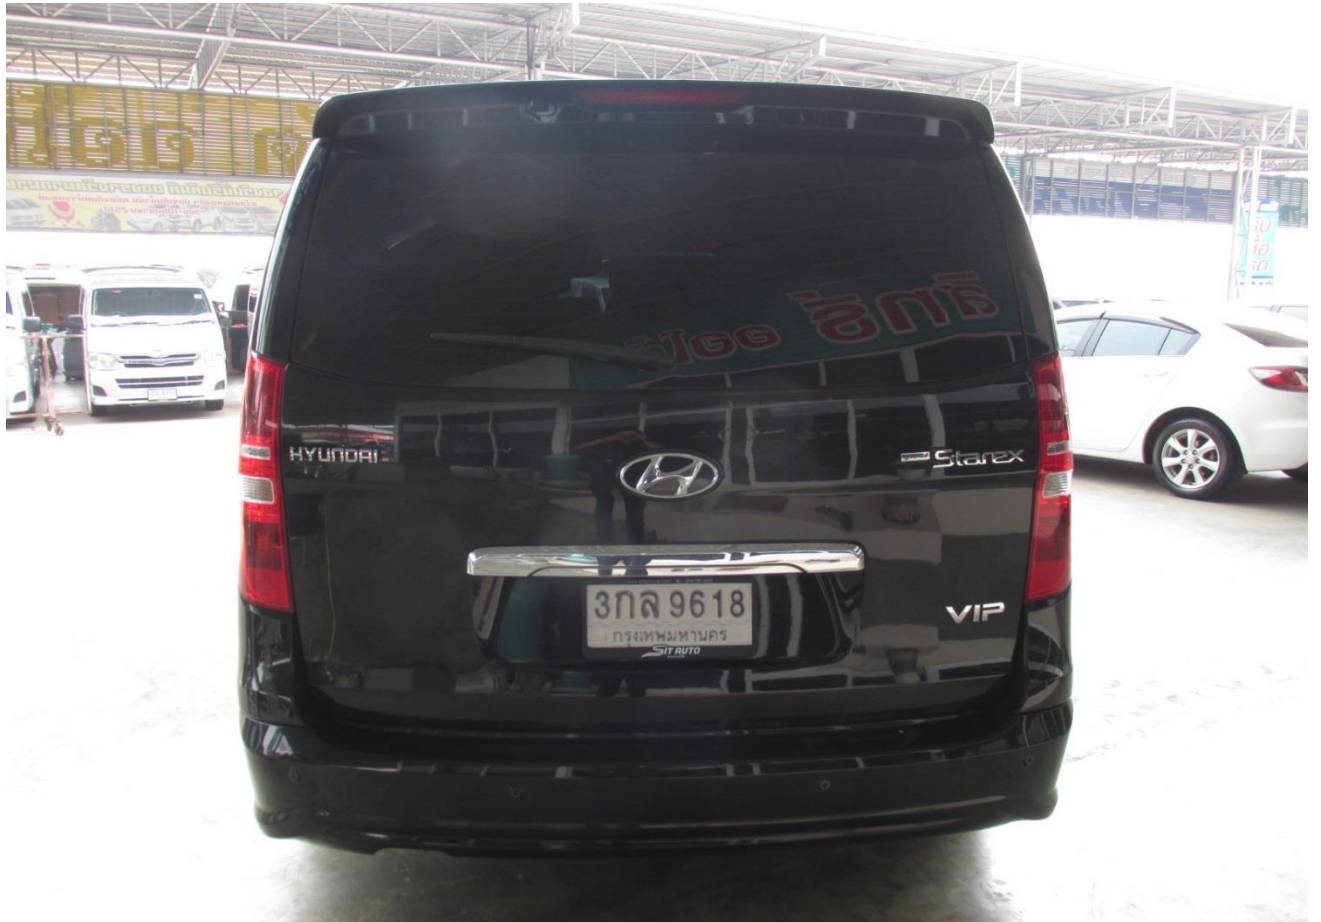
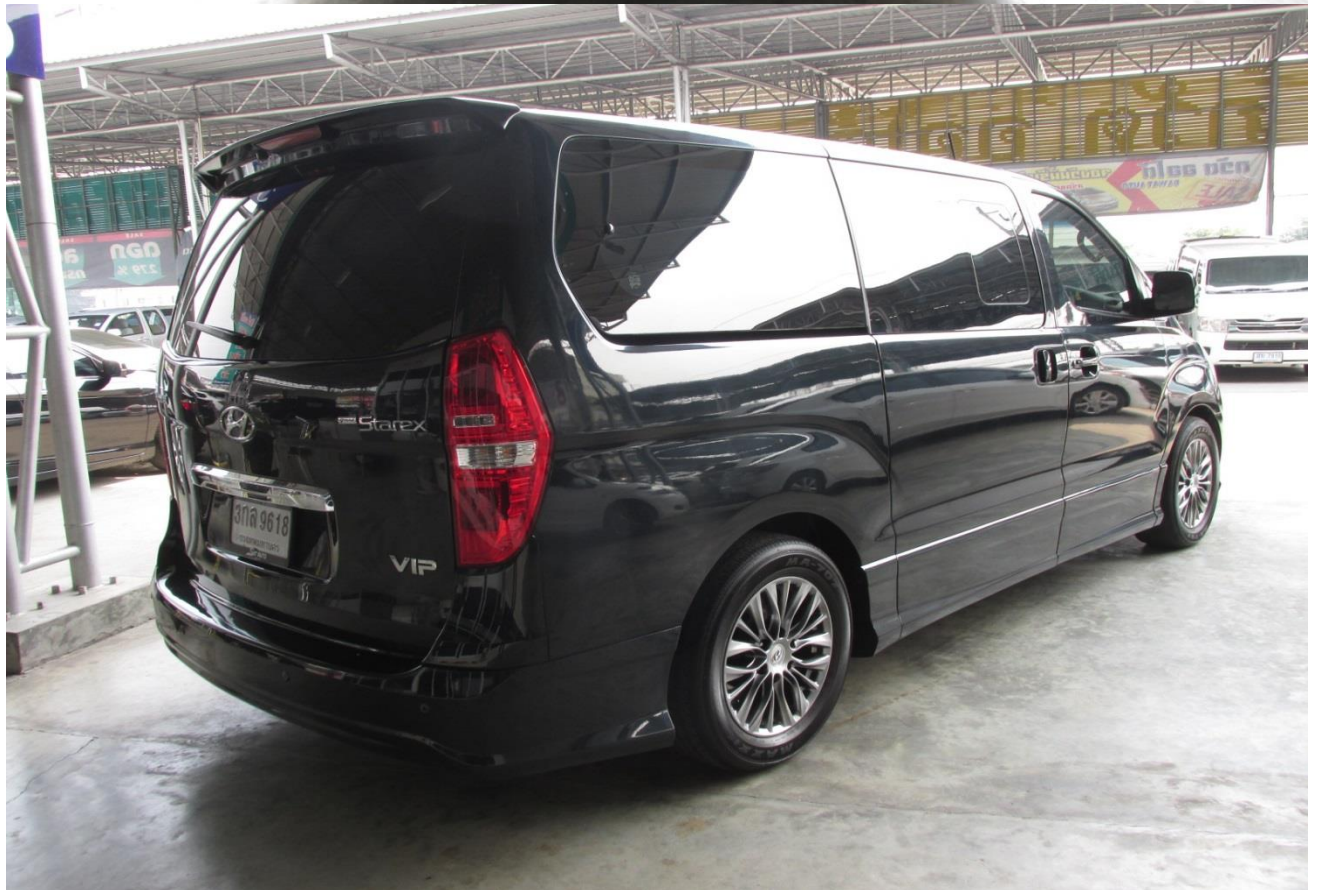
ภาพภายนอก - Exterior Visual Details:

สภาพรวมของโครงสร้างแชสซี Chassis Frames & Members Appearance	สภาพดี

สภาพใต้ท้องรถและอุปกรณ์ใต้ท้องรถ Under Body and Parts Appearance	สภาพดีตามอายุการใช้งาน

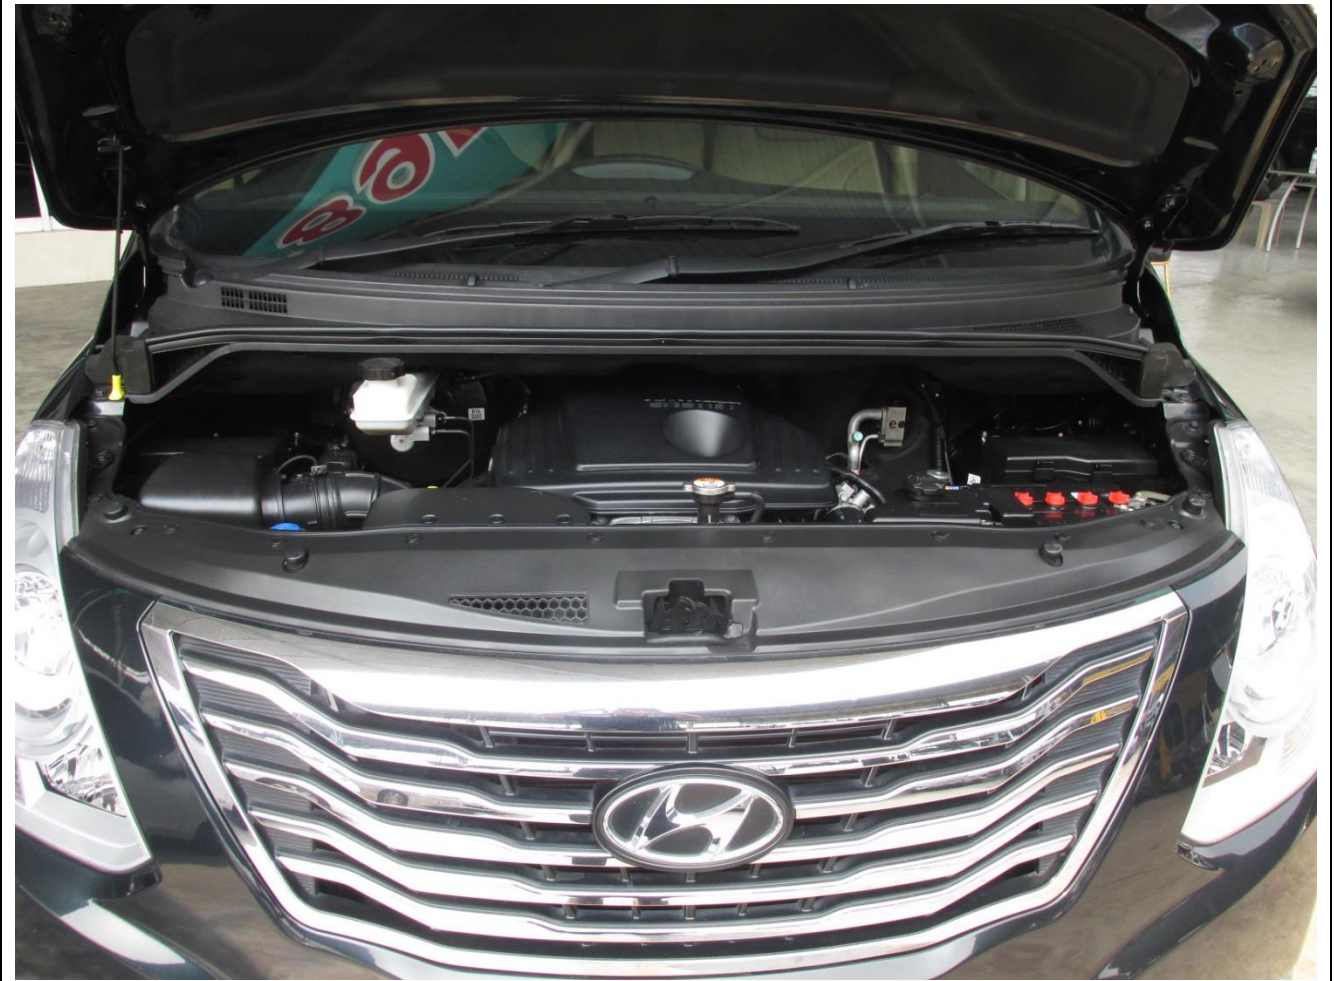
ภาพห้องเครื่อง - Engine Bay Visual Details:

เครื่องยนต์ไม่พบการรั่วซึม No any leak on engine	ใช่
 	รถสตาร์ทติดง่าย The car start without struggling	ใช่
 	กุญแจบิดง่าย/กุญแจระบบกดทำงานปกติ Key Turn Smoothly/ Push Start Normal operation	ใช่
 	เครื่องเดินเบาปกติ ไม่สั่นผิดปกติ Idle run smoothly, no abnormal shake	ใช่
 	ไม่มีเสียงหอนผิดปกติ No Squeaks Noise	ใช่
 	เสียงท่อไอเสียดังปกติ ไม่มีรั่ว Exhaust quiet and free from leaks	ใช่
 	ควันไม่ขาว ควันไม่ดำ No white or black smoke	ใช่
 	สภาพรวมของโครงสร้าง และตัวถัง Chassis Frames & Members Appearance	สภาพดีตามอายุการใช้งาน
 	ระดับของเหลว Fluid Level	อยู่ในระดับปกติ
 	การรั่วไหลของน้ำมัน Fluid Leaks	ไม่มี
 	จุดจับยึด Mountings	สภาพดีตามอายุการใช้งาน
 	สายไฟ และท่อ Hoses & Pipes	สภาพดีตามอายุการใช้งาน
 	ปั๊มน้ำ, ท่อน้ำ และพัดลม Water Pump, Hoses & Fan	สภาพดีตามอายุการใช้งาน
 	ระบบการจุดระเบิด Ignition System	ปกติ
 	ระบบน้ำมันเชื้อเพลิง Fuel System	ปกติ

หม้อน้ำ และฝาหม้อน้ำ Radiator & Cap	สภาพดีตามอายุการใช้งาน

ลูกรอก และสายพาน Drive Belt & Pulleys	สภาพดีตามอายุการใช้งาน

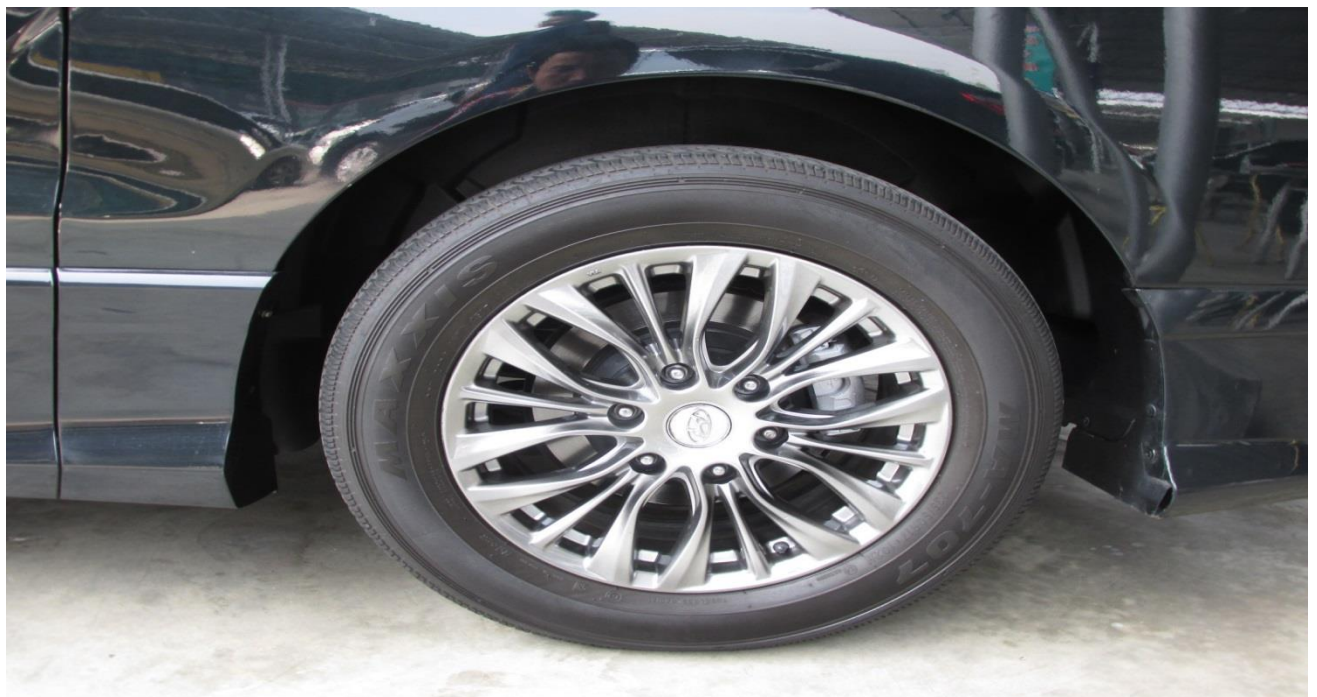
ภาพโดยรวมของยาง ล้อ และ เบรค - Tyres, Wheels & Brakes Visual Details:

สภาพยางรถยนต์, สัปดาห์/ปี ผลิต Tyres Appearance, Year	4517

คาลิปเปอร์เบรค และท่อน้ำมัน Brake Hose Callipers & Pipes	สภาพปกติไม่พบการรั่วซึม
 	ผ้าดิสเบรค (หน้า/หลัง) Brake Pads (Front/Rear)	สภาพดีตามอายุการใช้งาน

จานดิสเบรค(หน้า/หลัง) Brake Discs (Front/Rear)	ควรเจียจานเบรคครั้งต่อไปที่เปลี่ยนผ้าเบรค
 	ดรัมเบรคล้อหลัง Brakes and Drums any No Leakage	N/A
 	การทำงานของเบรคมือ Park Brake function	ระยะการทำงานปกติ
