1023/0211-7

Honda Accord 2.0 EL i-VTEC Sedan

Jul 17, 2023

Vehicle Inspection Report สรุปผลการตรวจสภาพรถ (Inspection Summary)

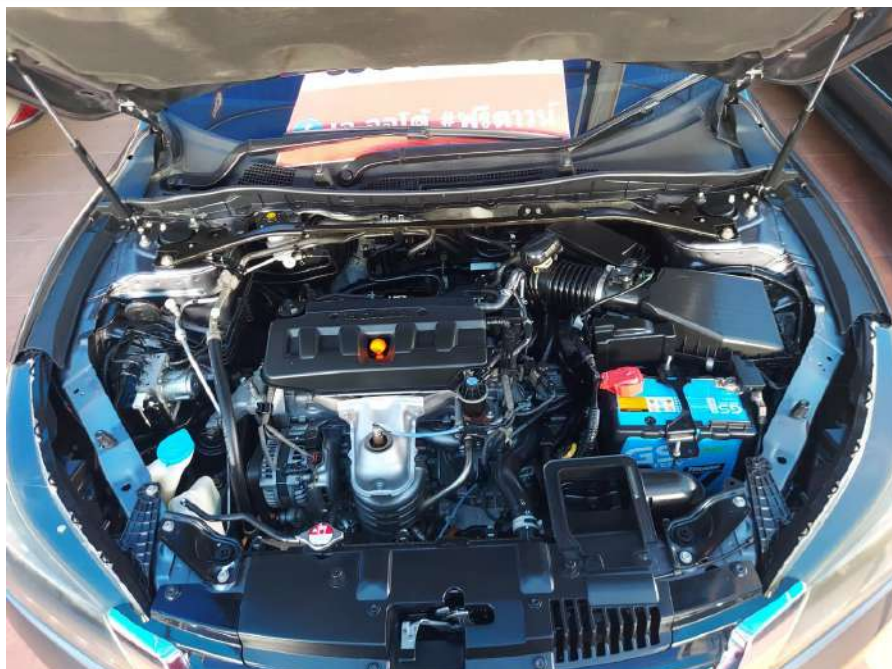
ภาพห้องเครื่อง

Voltage	11.96	V
Rating	440	CCA
Current	264	CCA
Internal resistance	10.6	mΩ
State of Charge	16	%
State of Health	36	%
Status	REPLACE

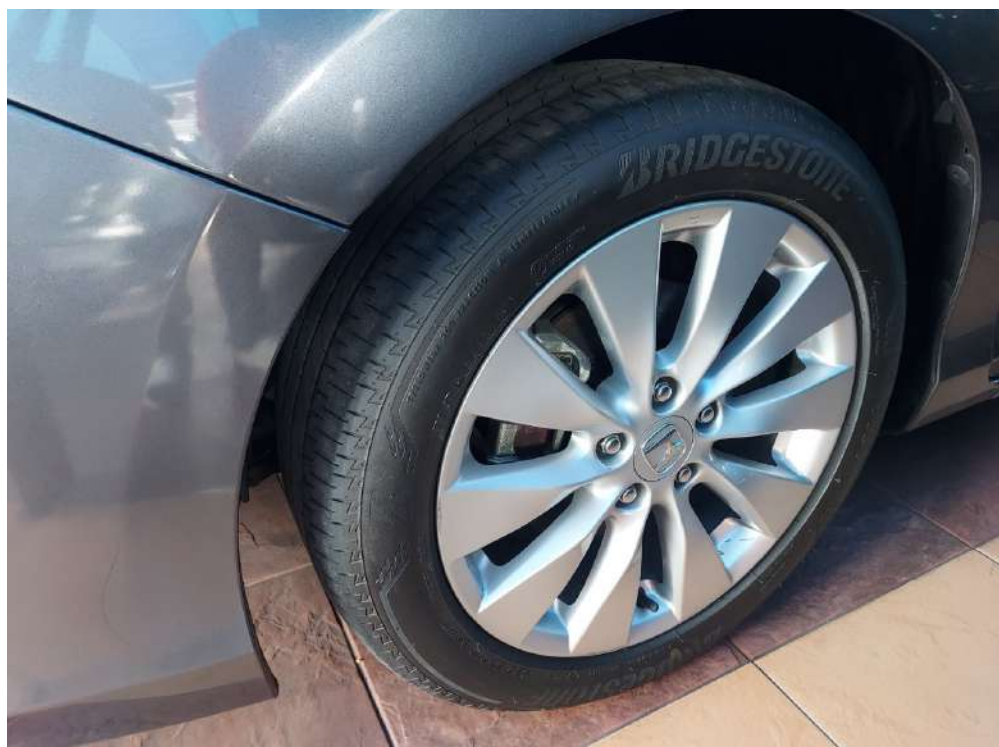
ขอบยาง ล้อ

43/19
