I024/0111-18

Mazda 2 1.3 S Leather

Apr 8, 2024

Vehicle Inspection Report

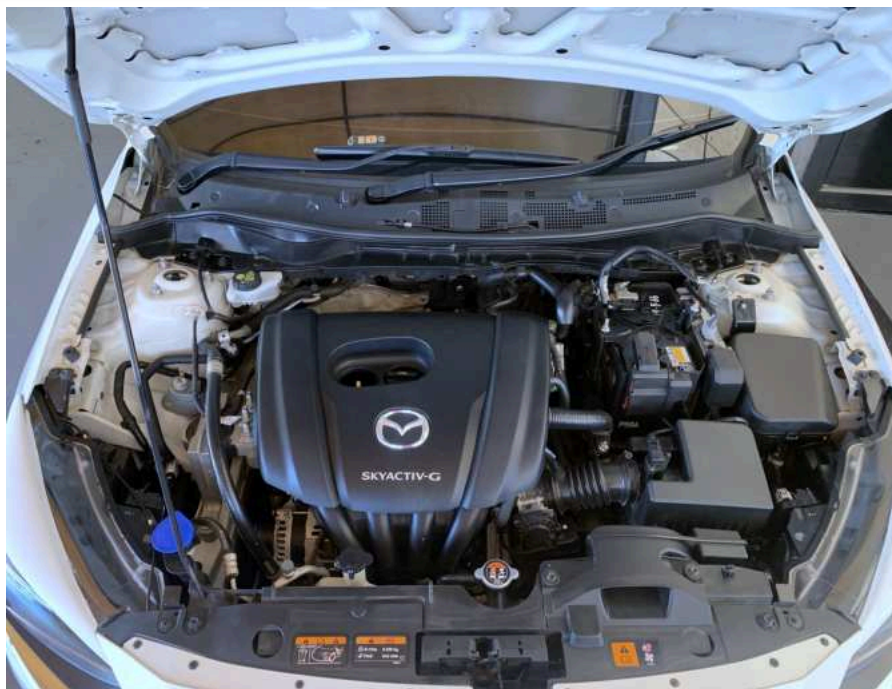
ภาพห้องเครื่อง

Voltage	12.39	V
Rating	370	CCA
Current	523	CCA
Internal resistance	5.34	mΩ
State of Charge	73	%
State of Health	100	%
Status	GREAT

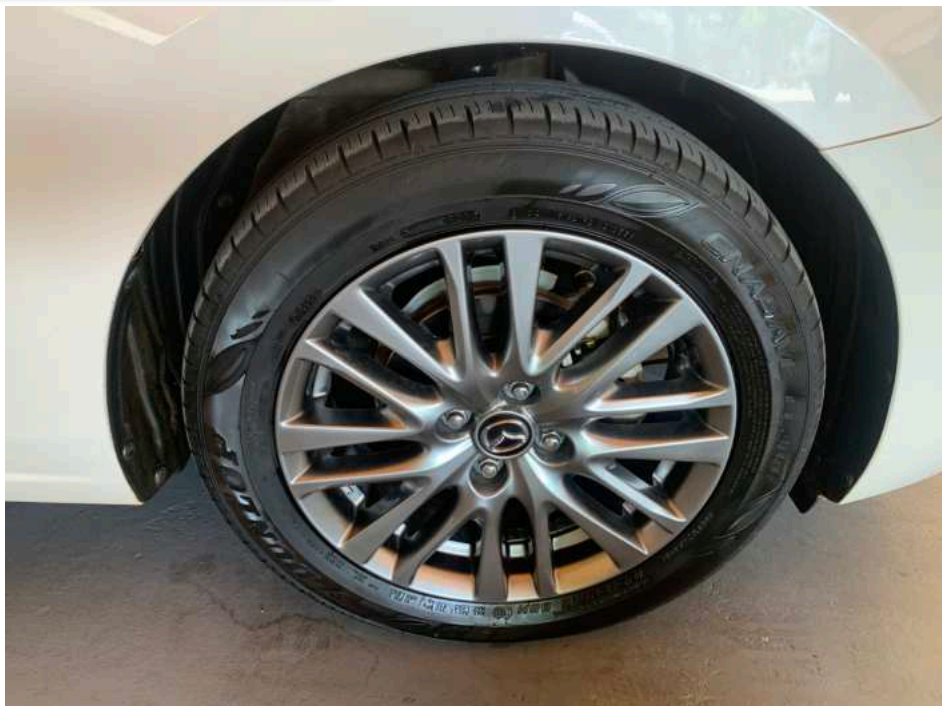
ขอบยาง ล้อ

31/21
