1022/0165-2

Honda Civic 1.8 FC E i-VTEC AT

Oct 3, 2022

Vehicle Inspection Report สรุปผลการตรวจสภาพรถ (Inspection Summary)

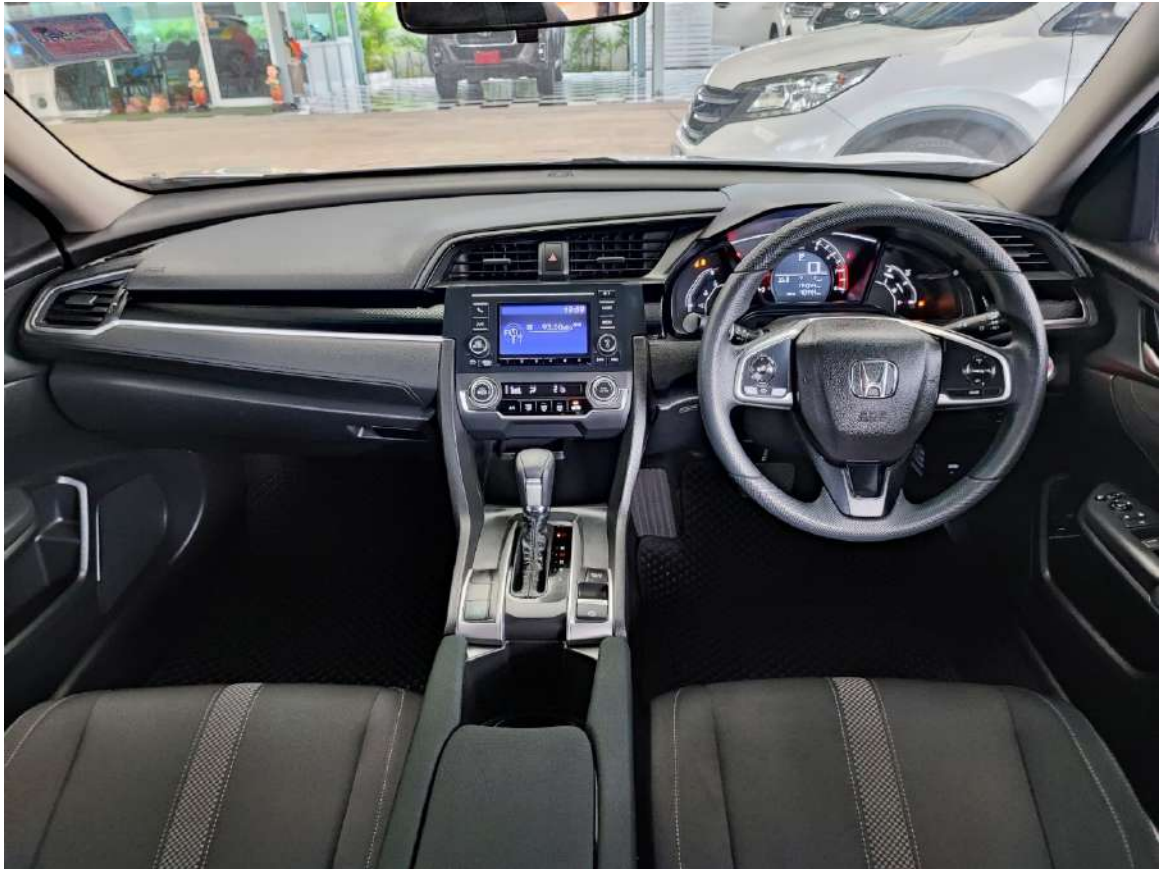
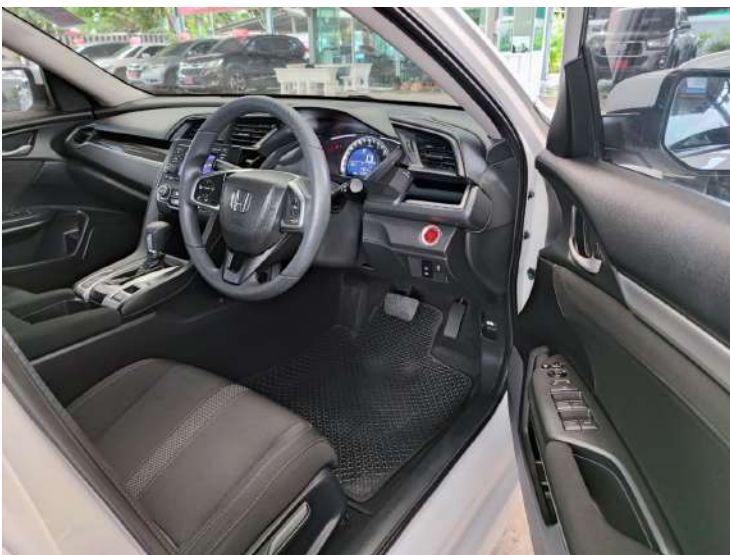
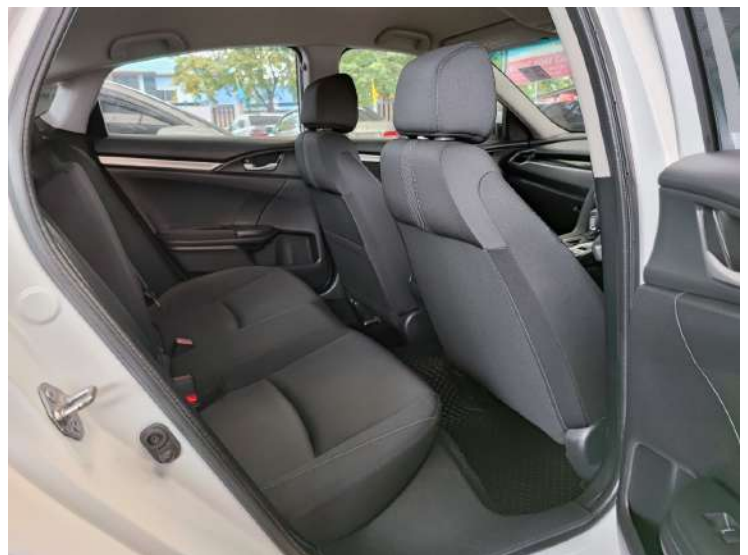
ภาพภายใน

ประเมินสภาพรวม: ผ่าน
อุปกรณ์หลัก/อุปกรณ์เสริมขณะขับที่:

- ✓ ระบบปรับอากาศ [ผ่าน]
- ✓ ไฟส่องสว่าง [ผ่าน]
- ✓ ไฟเลี้ยว/ไฟฉุกเฉิน [ผ่าน]
- ✓ หน้าปัดและมาตรวัด [ผ่าน]
- ✓ เข็มชี้ดนิรภัย [ผ่าน]
- ✓ แตร [ผ่าน]
- ✓ เครื่องเล่นเพลง [ผ่าน]
- ✓ ระบบปัดน้ำฝน [ผ่าน]
- ✓ เบาะนั่งยึดแน่น [ผ่าน]
- ✓ กระจกไฟฟ้า [ผ่าน]

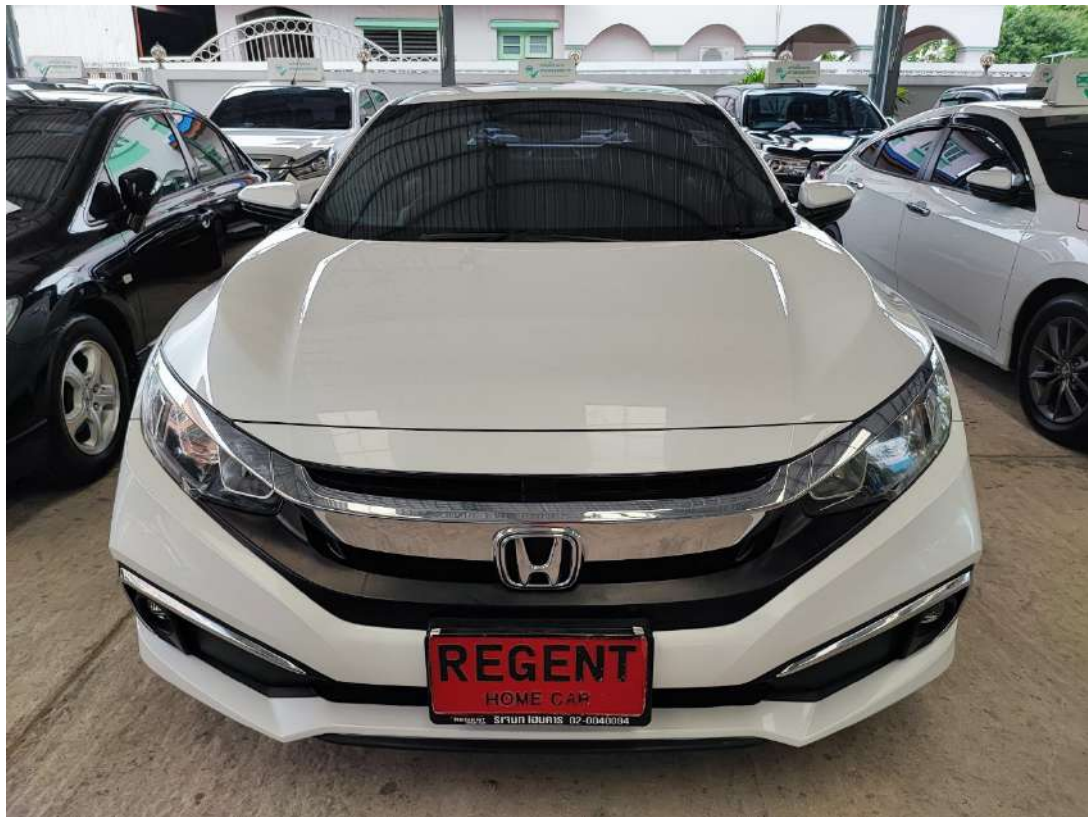
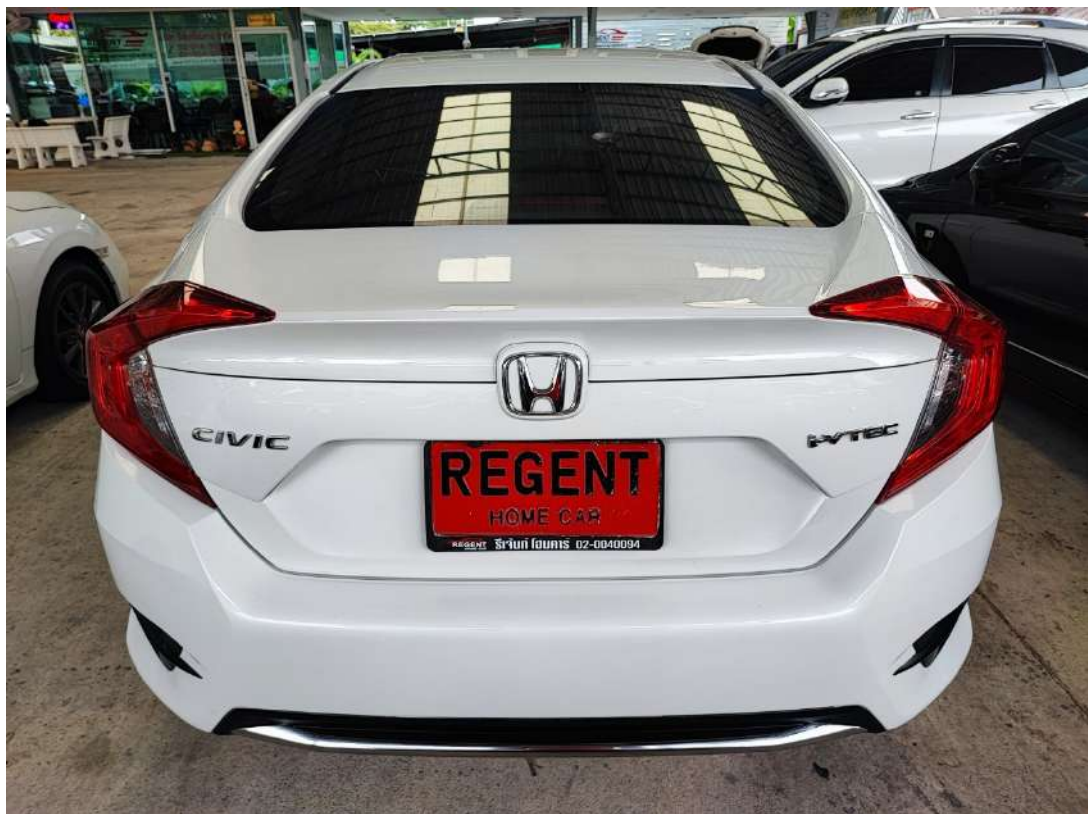
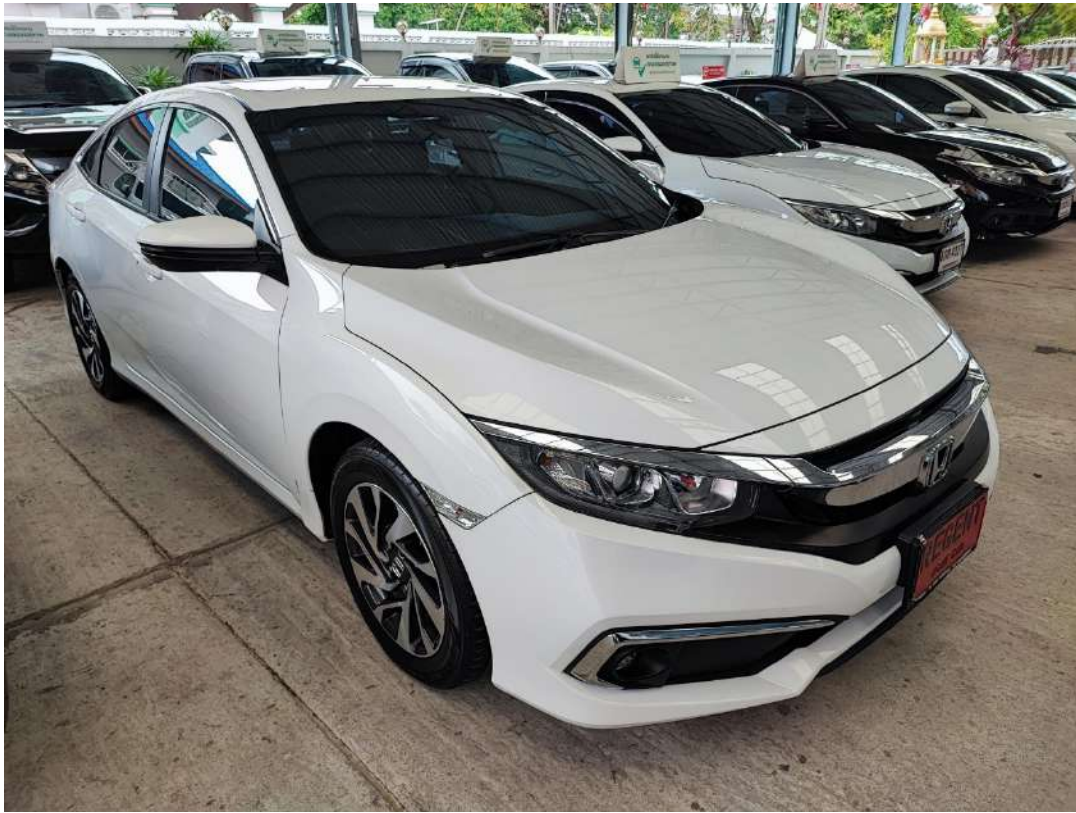
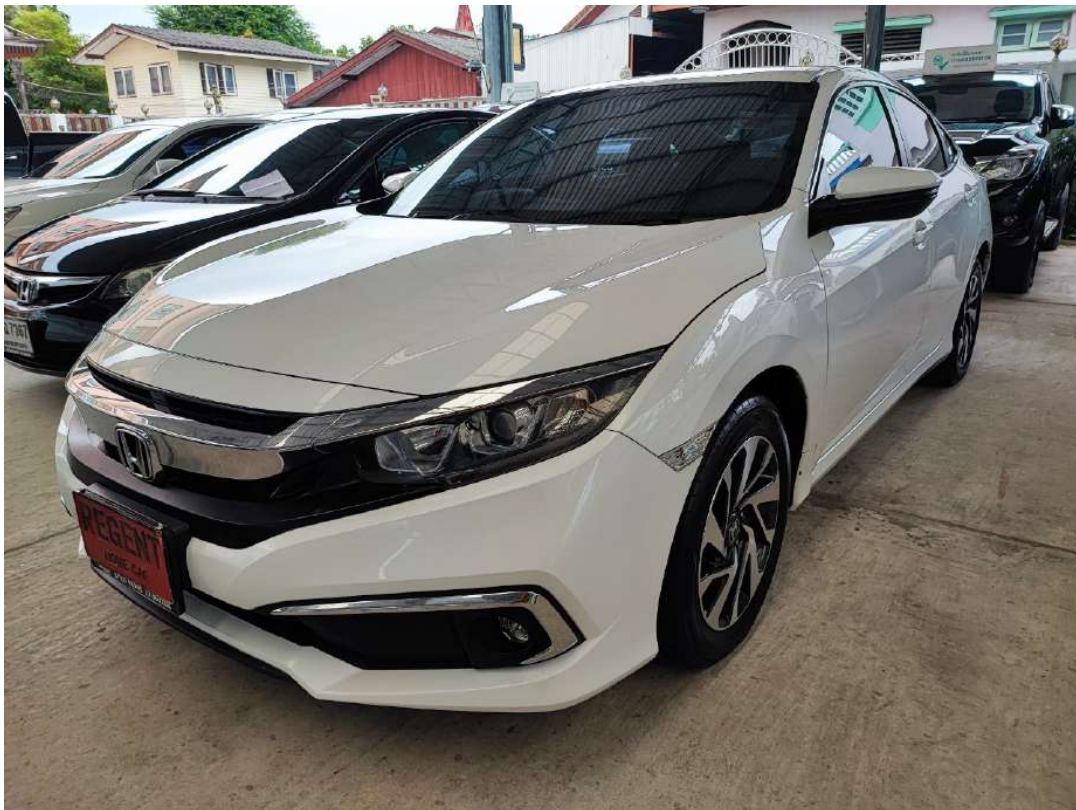
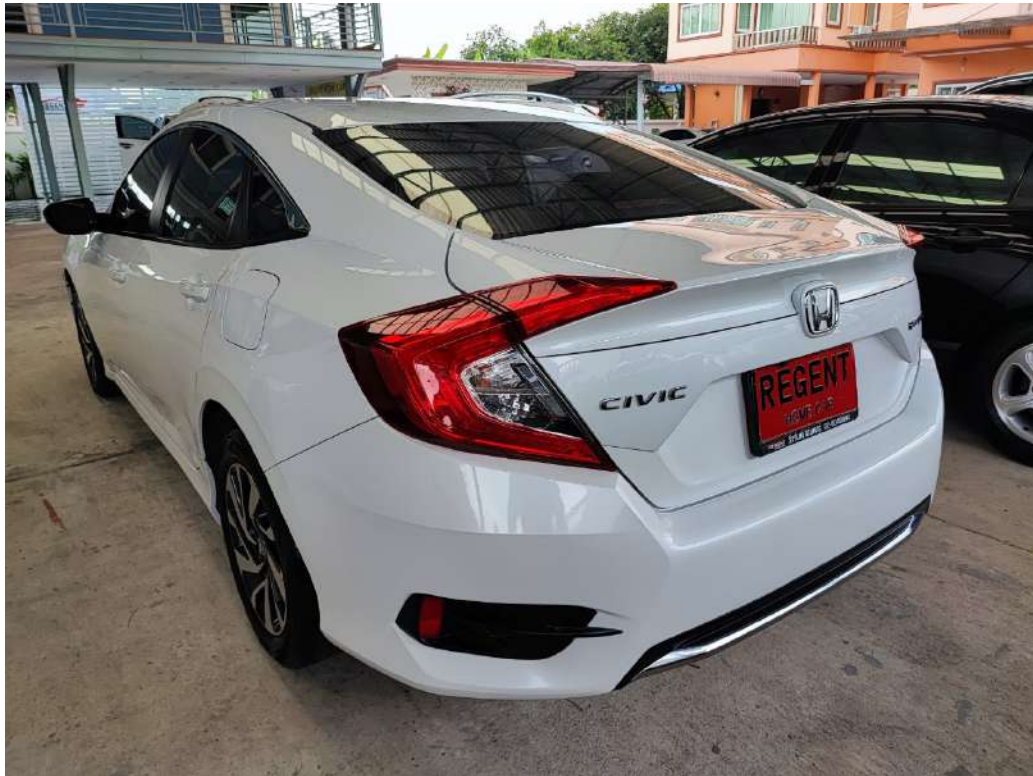
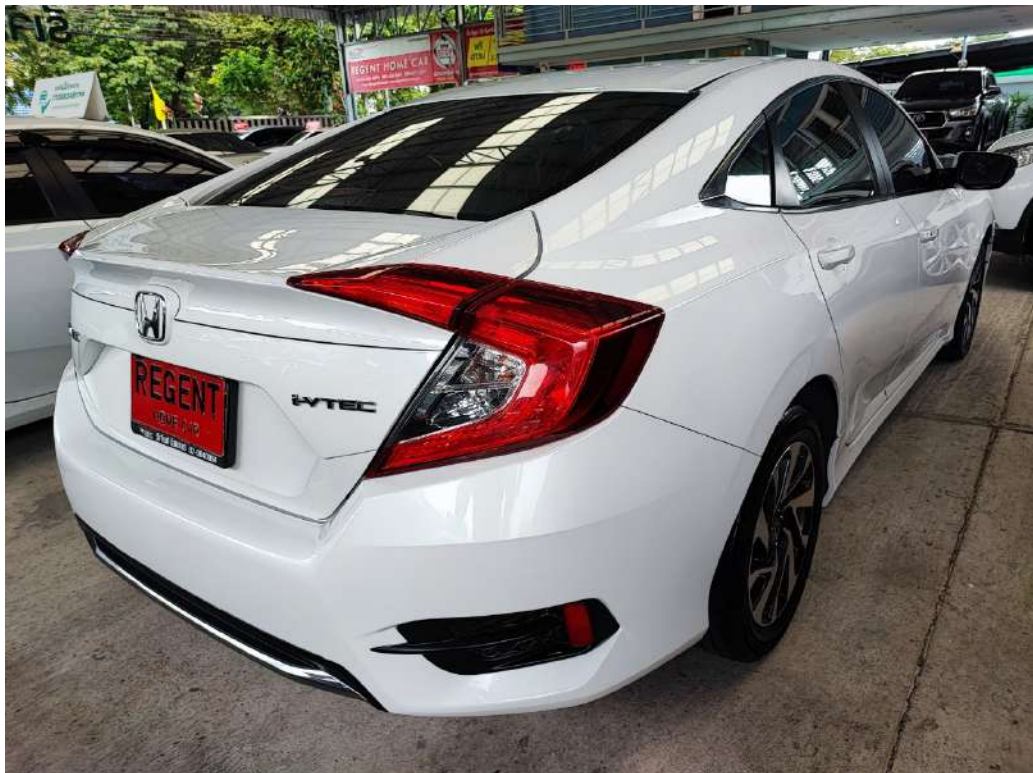
ภาพภายนอก

ประเมินสภาพรวม: ผ่าน
รายการที่รอการแก้ไข: ไม่พบรายการแก้ไข
ชิ้นส่วนประกอบตัวถังรถ

- ✓ แผ่นเพลทเลขตัวถังมองเห็นได้ชัดเจน
- ✓ ชิ้นส่วนประกอบตัวถังรถ ผ่านการวัดค่าความหนาของสีแล้ว
- ✓ สีสรถตรงตามเสาเอกสารจดทะเบียน

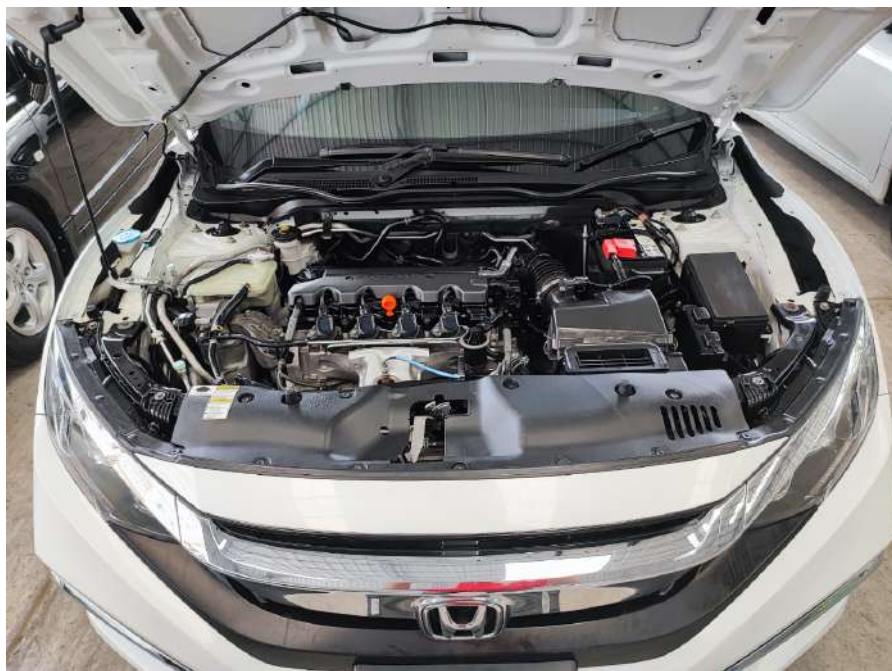
ภาพห้องเครื่อง

- ✓ รอบเดินเบาของเครื่องยนต์ปกติ
- ✓ ไม่มีปัญหาการสตาร์ทเครื่อง
- ✓ ระบบระบายความร้อนเครื่องยนต์แสดงค่าปกติ
- ✓ ไม่เกิดเสียงจากชิ้นส่วนหรือสายพานหน้าห้องเครื่อง
- ✓ ระบบเบรคไม่มีรอยร้าวซึม
- ✓ เครื่องยนต์ไม่มีคราบ/รอยร้าวซึม

Voltage	12.55	V
Rating	450	CCA
Current	364	CCA
Internal resistance	7.43	mΩ
State of Charge	75	%
State of Health	64	%
Status	GOOD

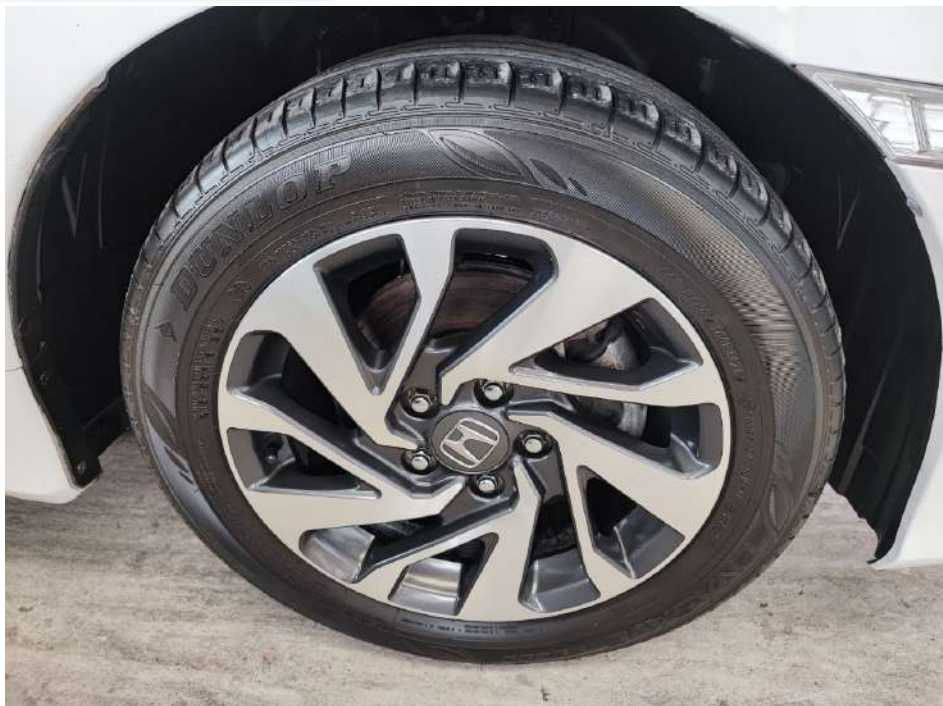
ขอบยาง ล้อ

รายการตรวจ 8 รายการ	สถานะ
5.1 สภาพยางรถยนต์, สัปดาห์/ปี ผลิต Tires Appearance, Year	ดี (Good)
5.2 สภาพล้อ, ฝาครอบล้อ Wheel Rims Appearance	ดี (Good)
5.3 ล้อและยางอะไหล่ Spare Tire & Rim	ดี (Good)
5.4 คาลิเปอร์เบรค และท่อน้ำมัน Brake Hose Callipers & Pipes	ดี (Good)
5.5 ผ้าดีสเบรค (หน้า/หลัง) Brake Pads (Front/Rear)	ดี (Good)
5.6 งานดีสเบรค(หน้า/หลัง) Brake Discs (Front/Rear)	ดี (Good)
5.7 ดรัมเบรคล้อหลัง Brakes and Drums any No Leakage	ดี (Good)
5.8 การทำงานของเบรคมือ Park Brake function	ดี (Good)

36/21

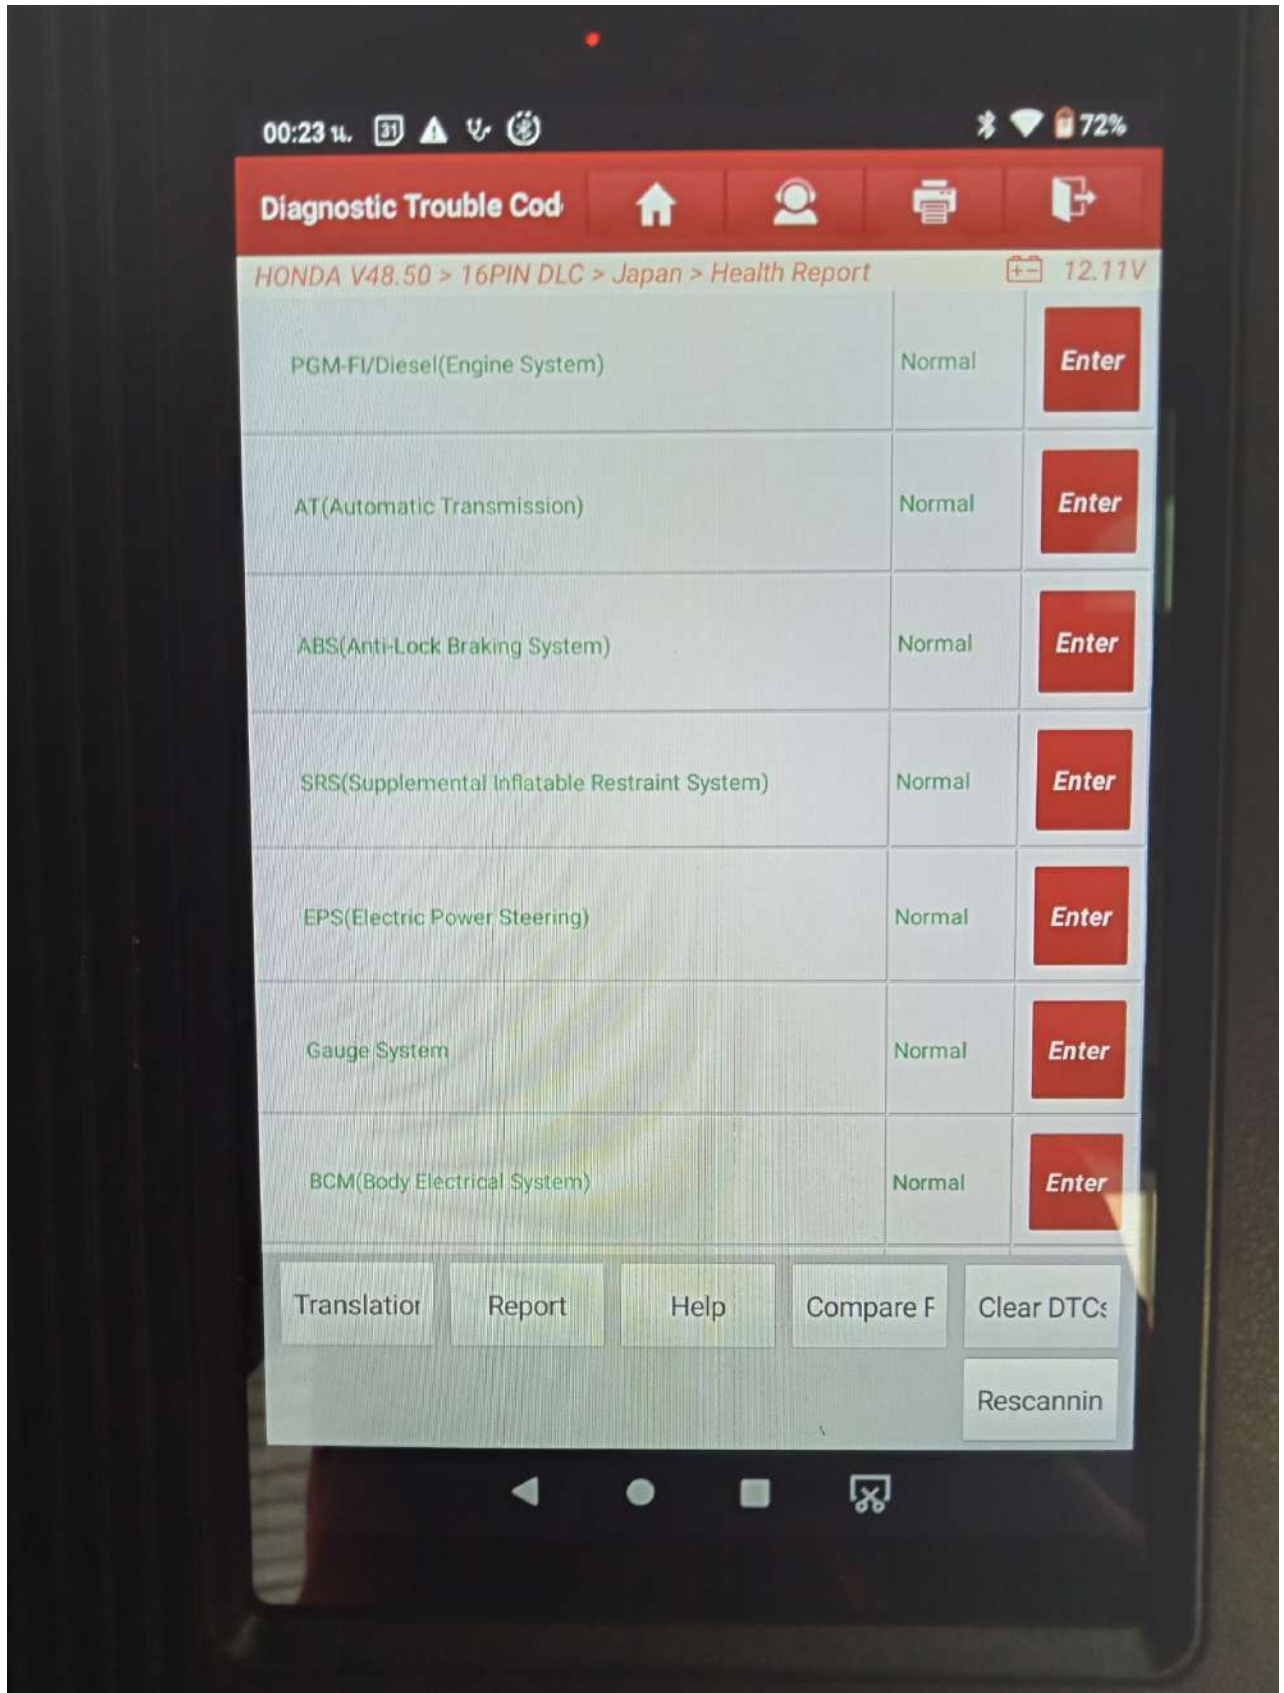
ภาพ OBD

2.17 การวินิจฉัยผ่านทาง OBD2 On-Board Diagnostics (OBD)

ดี (Good)
