Vehicle Inspection Report

สรุปผลการตรวจสอบ (Inspection Summary)

ยี่ห้อ/รุ่น (Make/Model): ISUZU MU-7	วันที่ตรวจสอบรถยนต์ (Date of Inspection): 06.03.61
เลขตัวถัง (VIN): MP1TFR85HBT122587	เลขคำขอบริการ (Job No.) : I017/081-044
เลขเครื่องยนต์ (Engine No.): 4JJ1JY0121	<p>Vehicle Picture:</p>  
ปีผลิต (Build Date): 2012	
สี (Color): ขาว	
เลขไมล์ (Mileage): 168232	
เลขทะเบียน (No. Plate): ชม 4771	
ทะเบียนหมดอายุ (Registration Expiry): 23 ส.ค. 61	
ชื่อลูกค้า Customer Name:	
ที่อยู่ (Address):	
โทรศัพท์ (Tel):	
สถานที่ตรวจสอบรถ (Inspection Place): REGENT HOME CAR

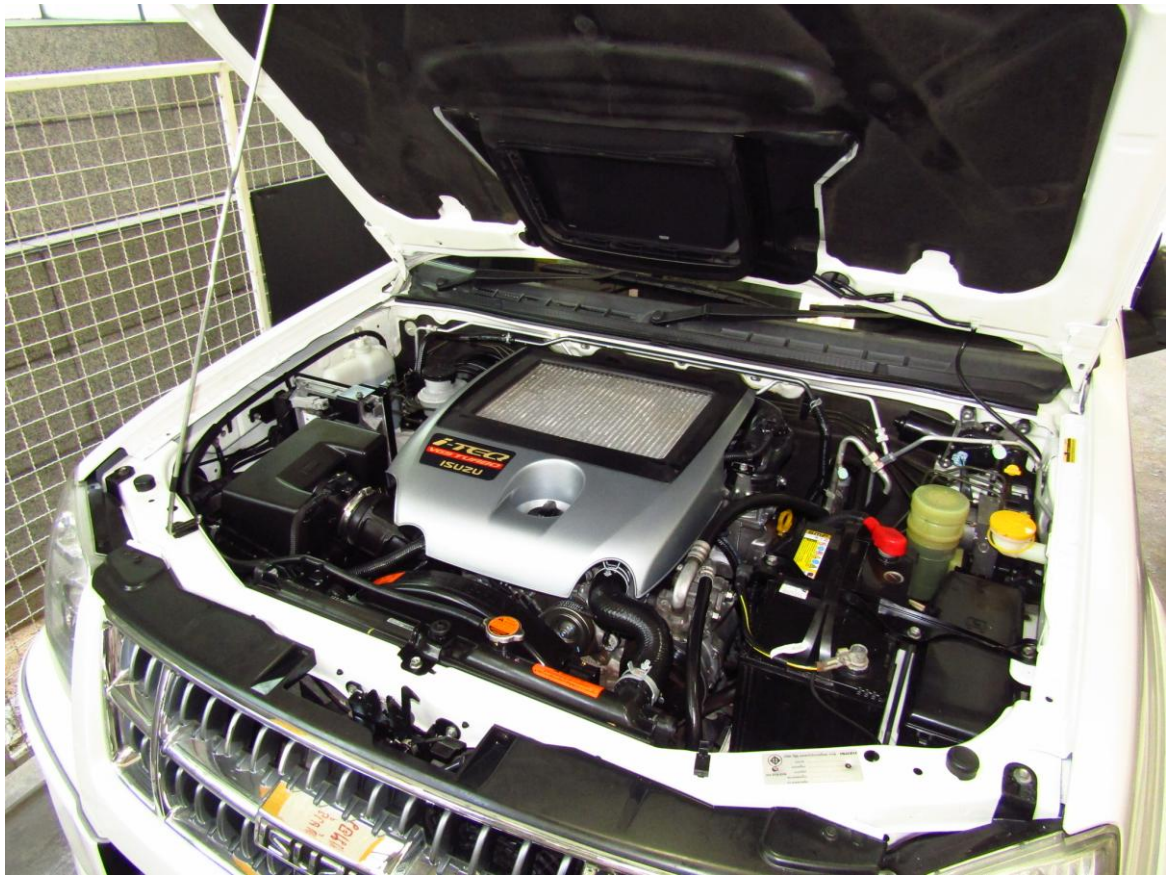
ภาพห้องเครื่อง - Engine Bay Visual Details

การทดสอบ แบตเตอรี่ Battery Test Note: If state of charge is lower than 80%, battery need to fully recharge before used. (ถ้า state of charge ต่ำกว่า 80% ควรทำการชาร์ต แบตเตอรี่ให้เต็มก่อนใช้งาน)	Battery Test		Charging System Test at 2000 rpm	
		Voltage	12.57 V	Voltage	14.42 V
		Rating	740 CCA	Status	Normal
		Current	446 CCA	Start System Test	
		Internal resistance	6.07 mΩ	Start Voltage	8.65 V
		State of Charge	77 %	Status	Normal
		State of Health	38 %	Max. Load Test at 2000 rpm	
		Status	Replace	Max. Load Voltage	14.25 V
		Test Date	06.03.61	Status	Normal

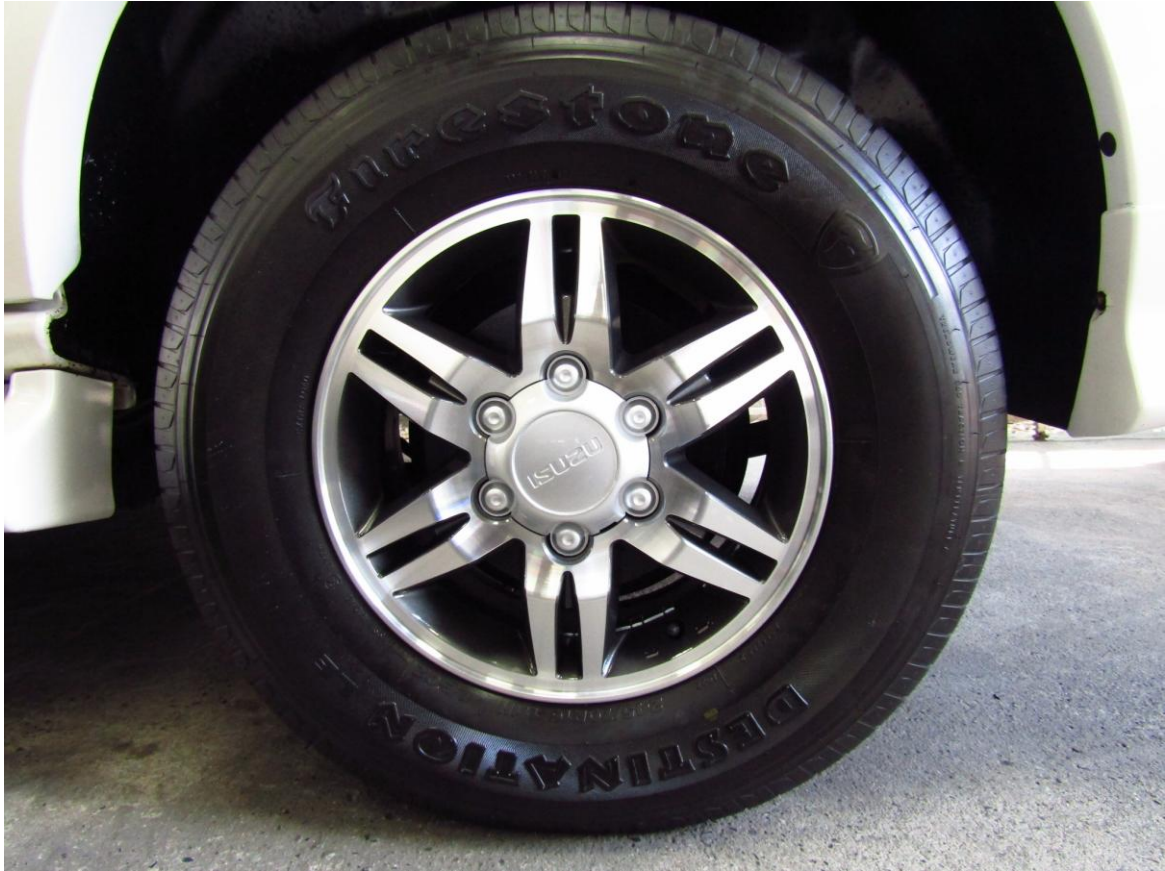
ภาพโดยรวมของยาง ล้อ และ เบรค - Tyres, Wheels & Brakes Visual Details:

สภาพยางรถยนต์, เดือน/ปี ผลิต Tyres Appearance, Year	ปียางผลิต 4217 ยางสภาพดี
	สภาพล้อรถ Wheel Rims Appearance	สภาพดีตามอายุการใช้งาน
	ยางอะไหล่ และล้อ Spare Tyre & Rim	สภาพดีตามอายุการใช้งาน
	ก้ามเบรค และท่อน้ำมัน Brake Hose Callipers & Pipes	สภาพปกติไม่พบการรั่วซึม
	ผ้าเบรค (หน้า/หลัง) Brake Pads (Front/Rear)	สภาพดีตามอายุการใช้งาน
	จานเบรค Brake Discs (Front/Rear)	ควรเจียจานเบรคครั้งต่อไปที่เปลี่ยนผ้าเบรค
	ดรัมเบรคล้อหลัง Brakes and Drums any No Leakage	สภาพดีตามอายุการใช้งาน
	การทำงานของเบรคมือ Park Brake function	ระยะเวลาทำงานปกติ
	คำแนะนำอื่นๆ Other	N/A
