Vehicle Inspection Report

สรุปผลการตรวจสอบ (Inspection Summary)

ยี่ห้อ/รุ่น (Make/Model): NISSAN ALMERA	วันที่ตรวจสอบรถยนต์ (Date of Inspection): 16.10.60
เลขตัวถัง (VIN): MMTBAAN17Z0573186	เลขคำขอบริการ (Job No.) : I017/038-034
เลขเครื่องยนต์ (Engine No.): HR12 456786B	Vehicle Picture:  
ปีผลิต (Build Date): 2015	
สี (Color): เทา	
เลขไมล์ (Mileage): 10654	
เลขทะเบียน (No. Plate): 4กศ 3150	
ทะเบียนหมดอายุ (Registration Expiry): 22 ธ.ค 60	
ชื่อลูกค้า Customer Name: 1.ยนตราภรณ์	
ที่อยู่ (Address):	
โทรศัพท์ (Tel):	
สถานที่ตรวจสอบรถ (Inspection Place): 1.ยนตราภรณ์

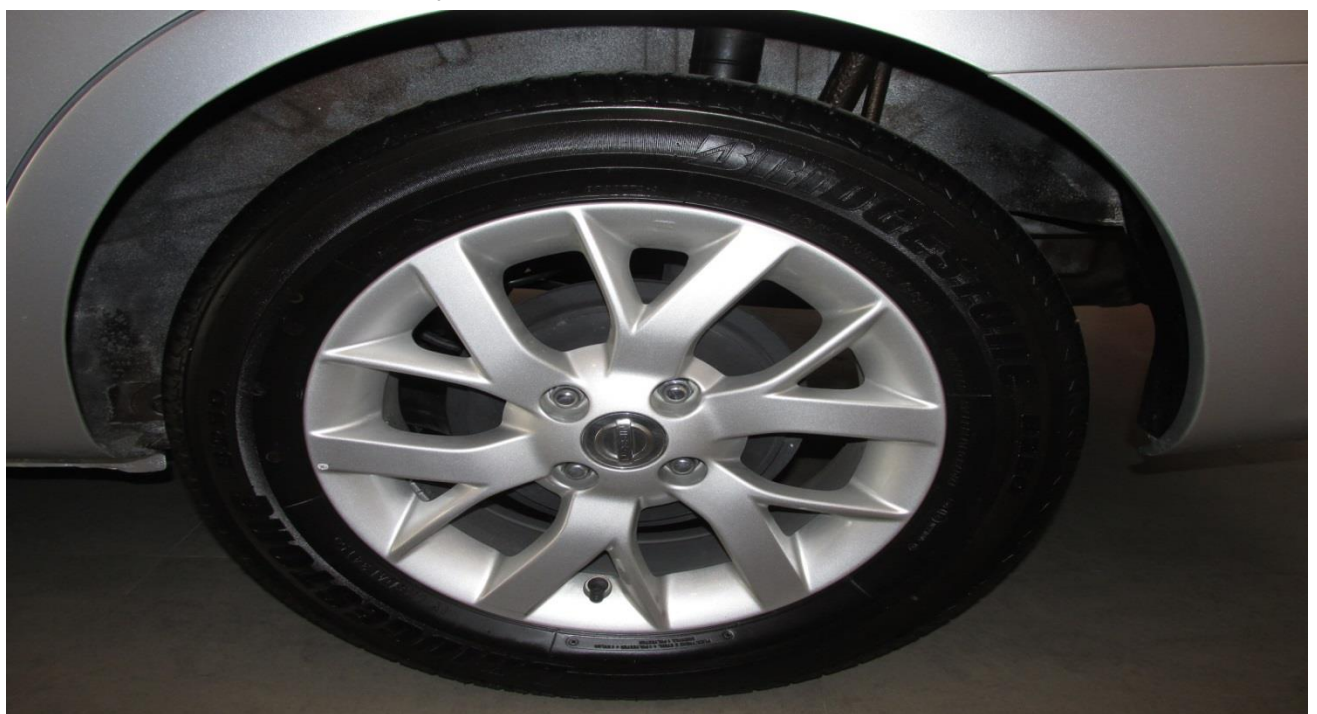
ภาพโดยรวมของยาง ล้อ และ เบรค - Tyres, Wheels & Brakes Visual Details:

สภาพยางรถยนต์, เดือน/ปี ผลิต Tyres Appearance, Year	ปียางผลิต 3815 ยางสภาพดี

สภาพล้อรถ Wheel Rims Appearance	สภาพดีตามอายุการใช้งาน
 	ยางอะไหล่ และล้อ Spare Tyre & Rim	มีประจำรถ
 	ก้ามเบรค และท่อน้ำมัน Brake Hose Callipers & Pipes	สภาพปกติไม่พบการรั่วซึม

ผ้าเบรค (หน้า/หลัง) Brake Pads (Front/Rear)	สภาพดีตามอายุการใช้งาน
 	จานเบรค Brake Discs (Front/Rear)	ควรเจียจานเบรคครั้งต่อไปที่เปลี่ยนผ้าเบรค
 	ดรัมเบรคล้อหลัง Brakes and Drums any No Leakage	สภาพดีตามอายุการใช้งาน
