I024/0060-43

Suzuki Ciaz 1.2 GL

Mar 29, 2024

# Vehicle Inspection Report

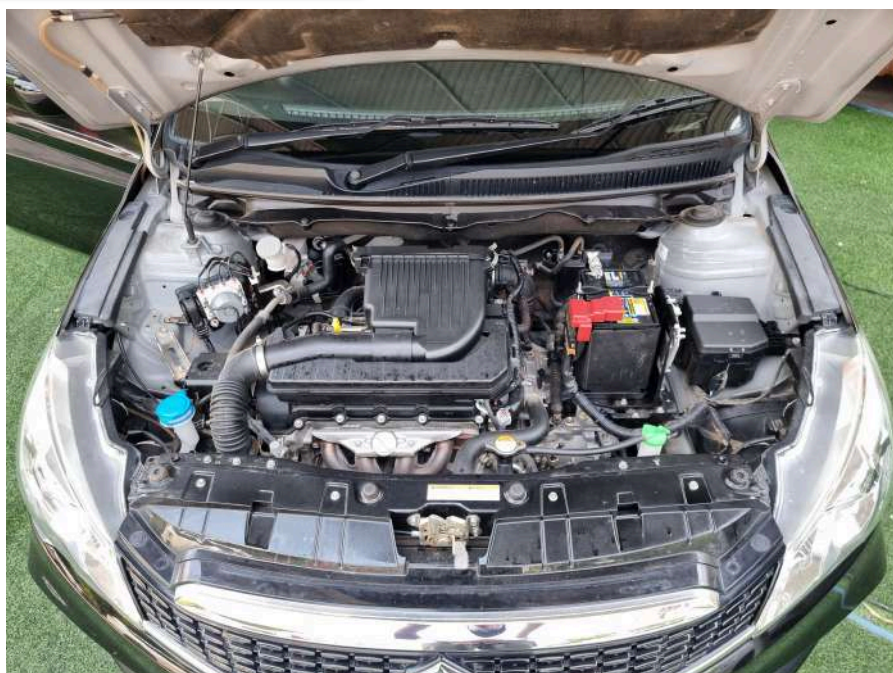
### ภาพห้องเครื่อง

Voltage	12.63	V
Rating	350	CCA
Current	312	CCA
Internal resistance	5.72	mΩ
State of Charge	67	%
State of Health	89	%
Status	GOOD

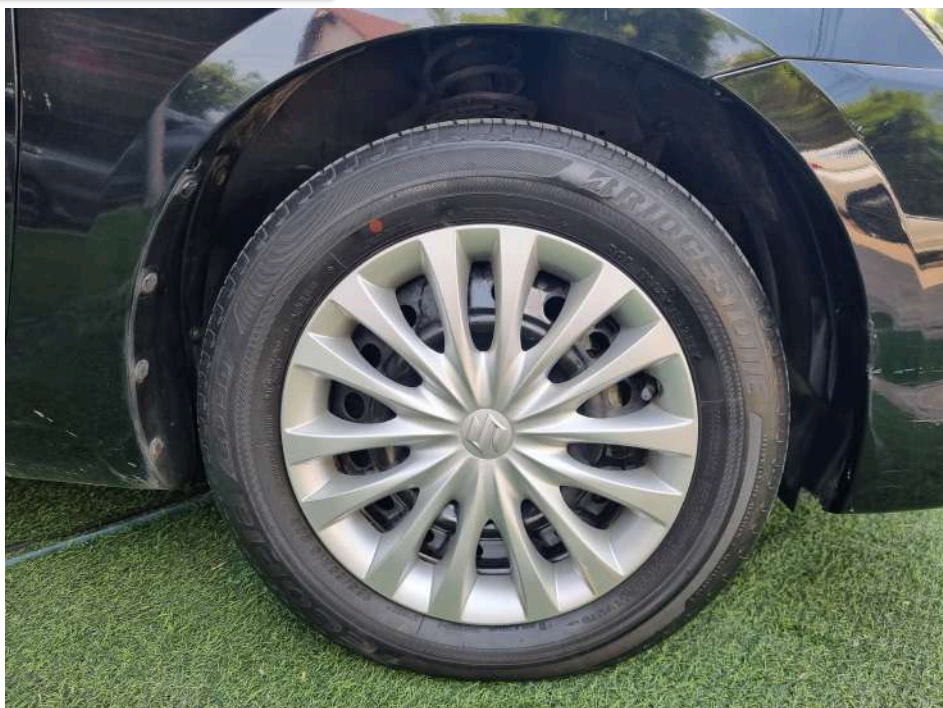
#### ขอบยาง ล้อ

21/21
