I023/0094-10

Toyota Hilux Revo SMARTCAB 2.4 Prerun...

Mar 27, 2023

## Vehicle Inspection Report สรุปผลการตรวจสอบสภาพ (Inspection Summary)

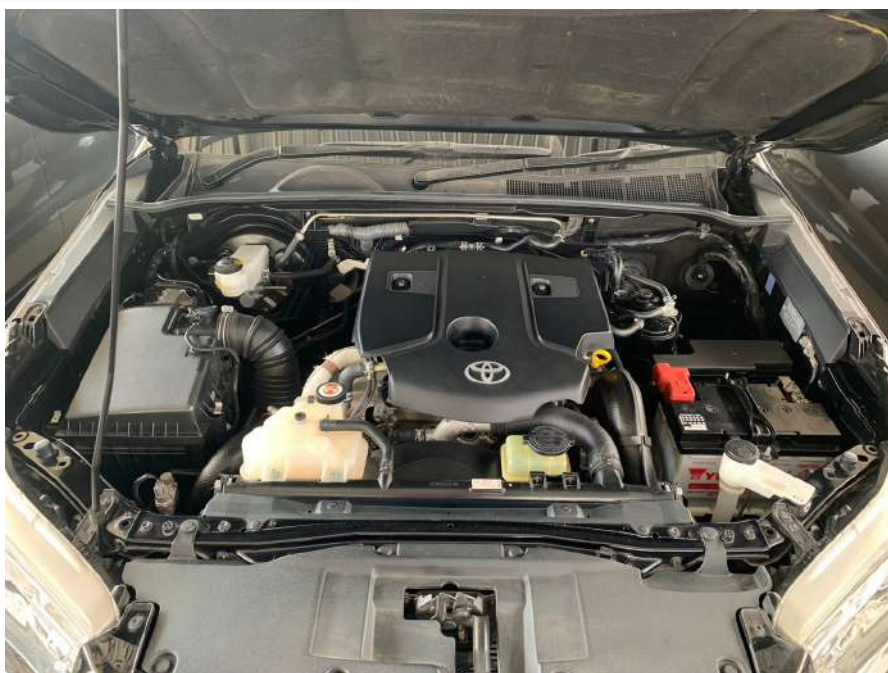
### ภาพห้องเครื่อง

4.1 เครื่องยนต์ไม่พบการรั่วซึม No any leak on engine

ไม่มี (No)

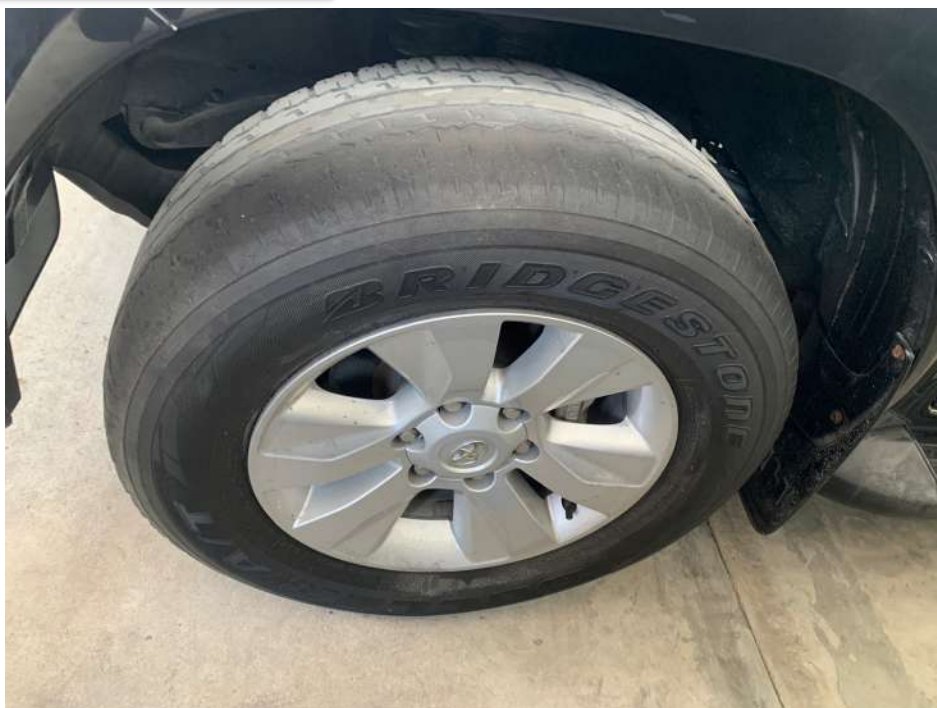
#### ขอบยาง ล้อ

5.1 สภาพยางรถยนต์, สปีดาร์/ปีผลิต Tires Appearance, Year

พอใช้ (Fair)

11/18

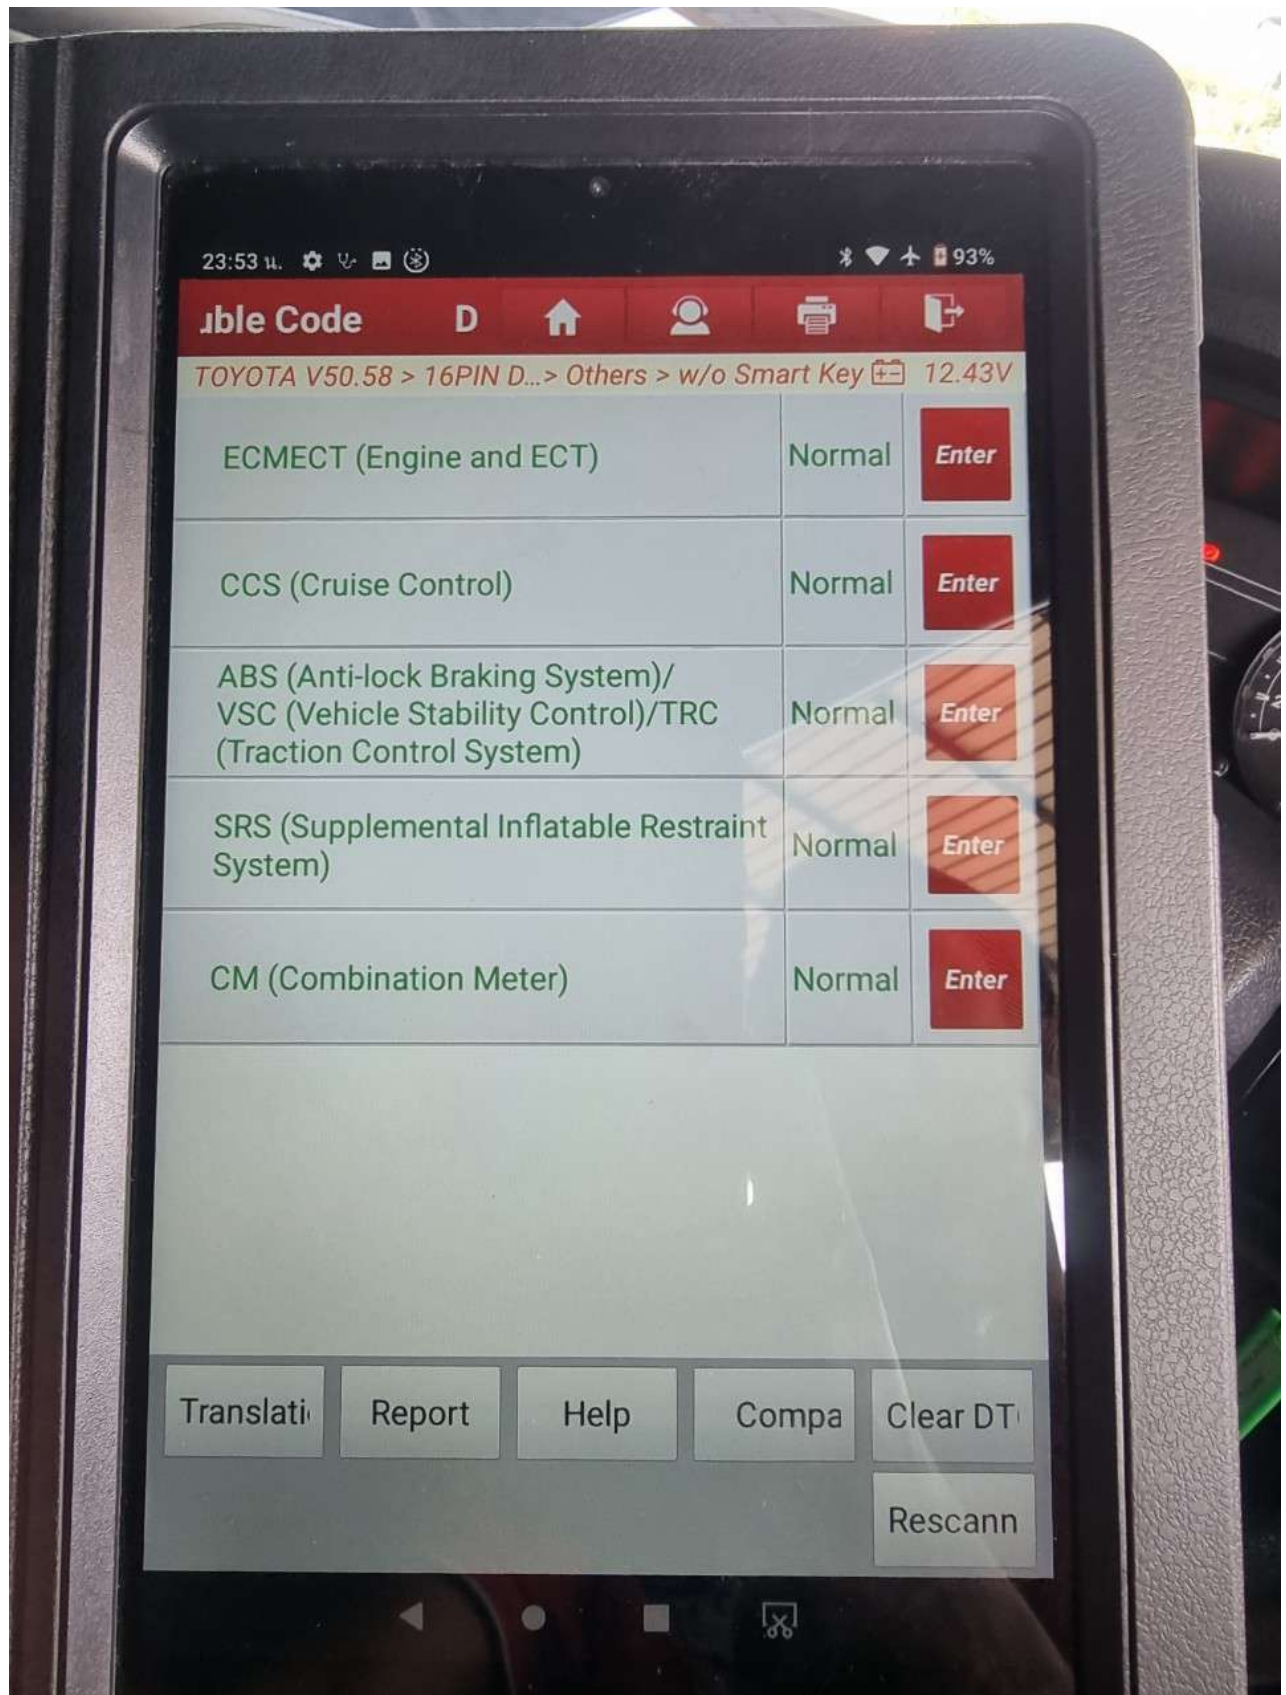
ภาพ OBD

1.5 การวินิจฉัยผ่านทาง OBD On-Board Diagnostics (OBD)

ดี (Good)
