เลขคำขอบริการ (Job No.) :: I022/0077-9

Jun 14, 2022

HONDA CR-V 2.4 EL 4WD SUV

## Vehicle Inspection Report สรุปผลการตรวจสอบสภาพรถ (Inspection Summary)

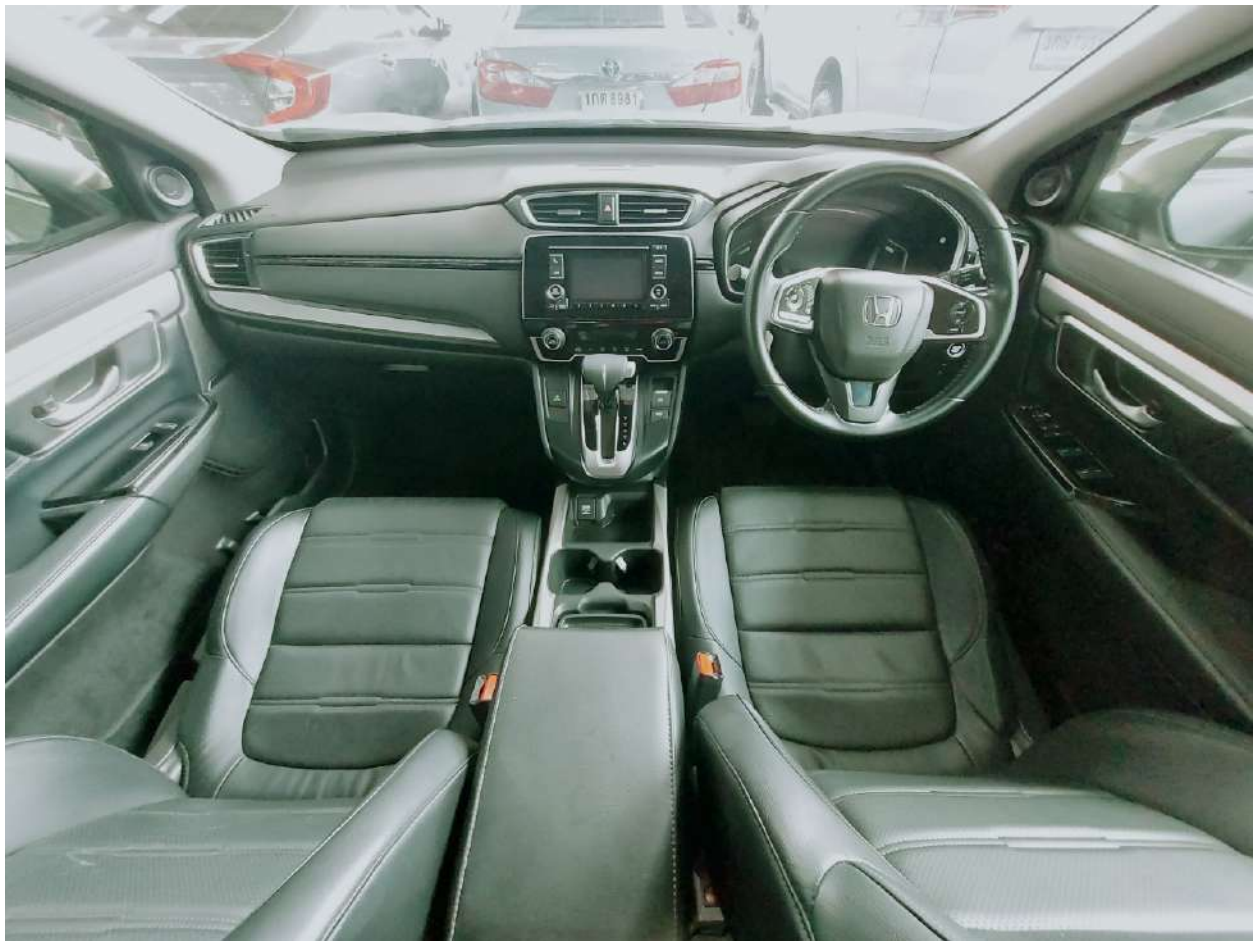
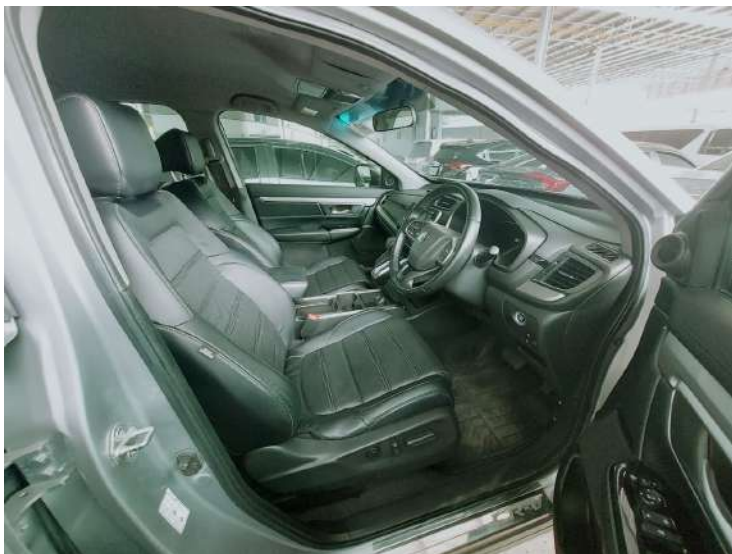
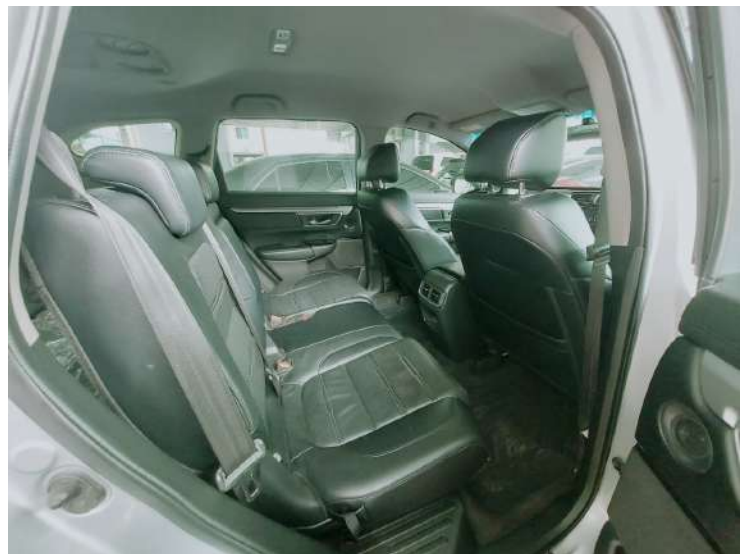
### ภาพภายใน

รถสภาพดี โครงสร้างไม่เคยมีอุบัติเหตุ ไม่เคยจมน้ำ และไฟไหม้

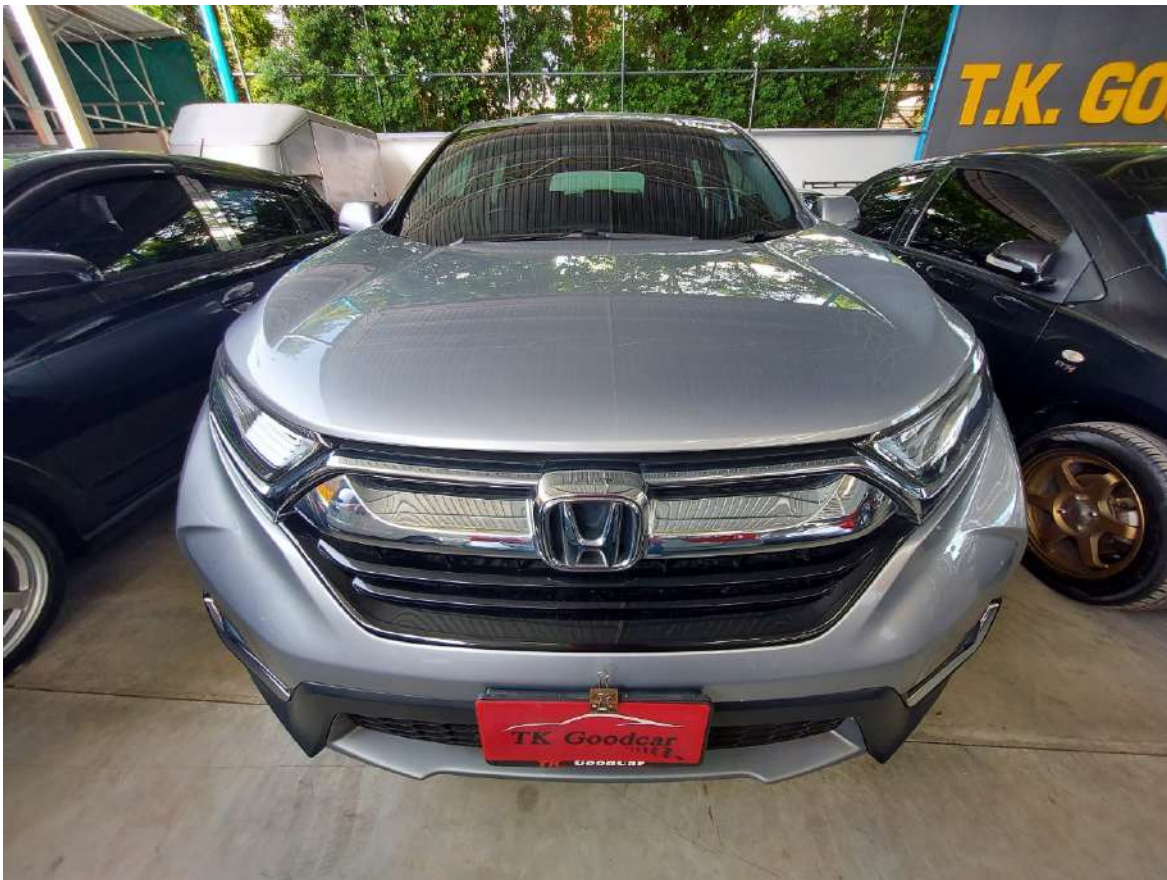
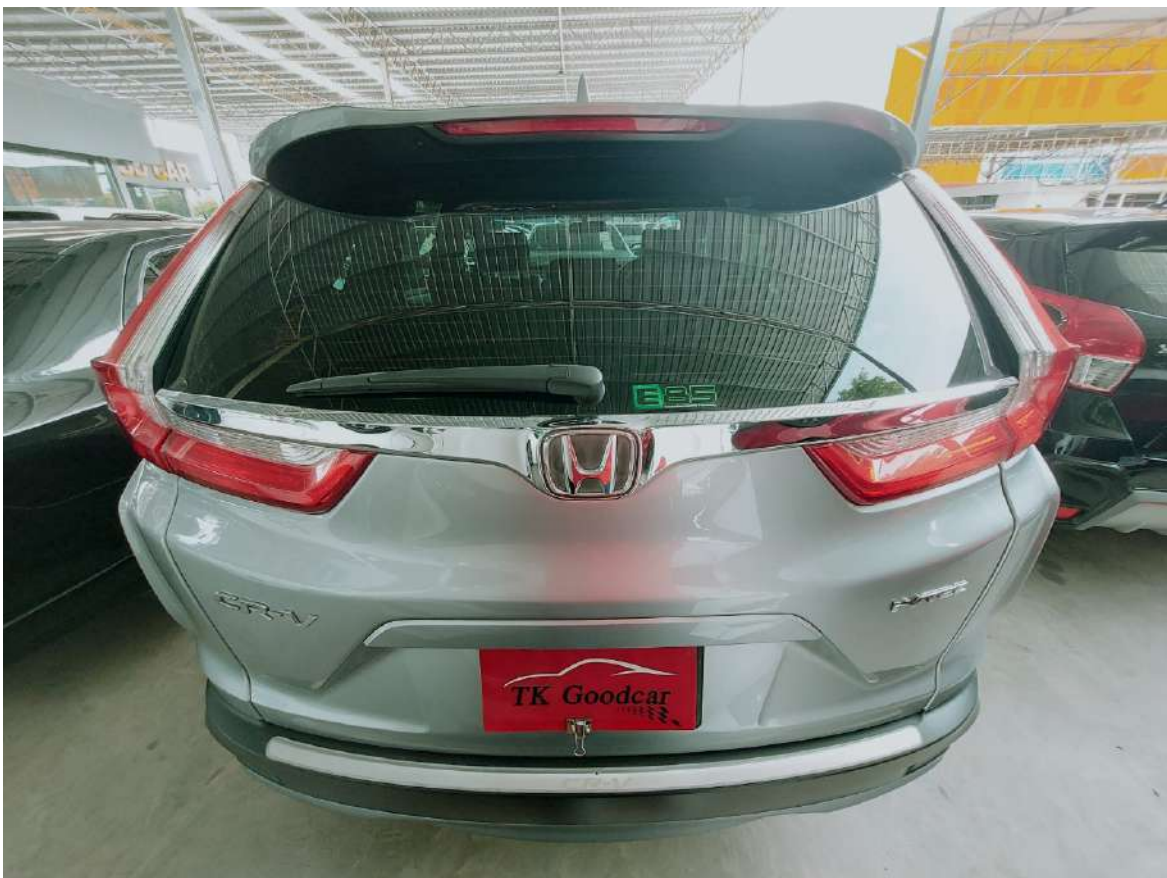
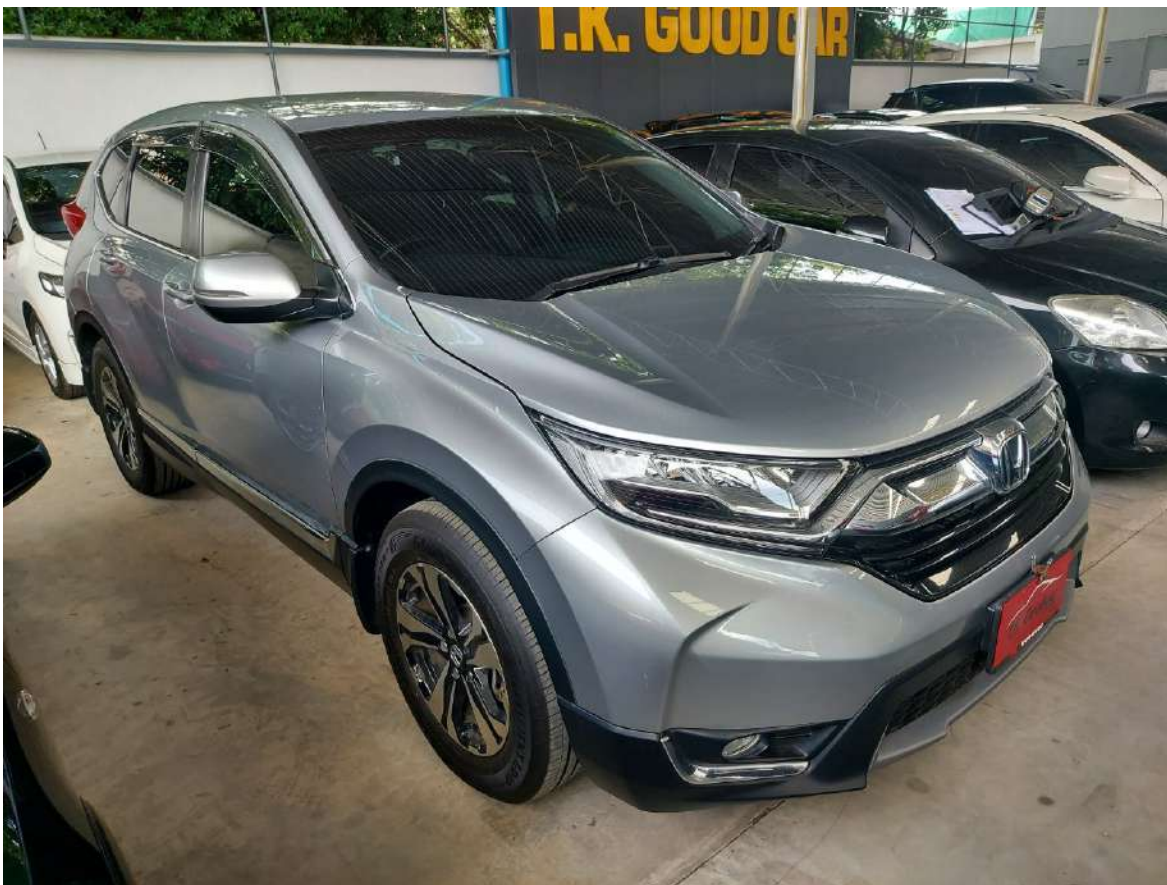
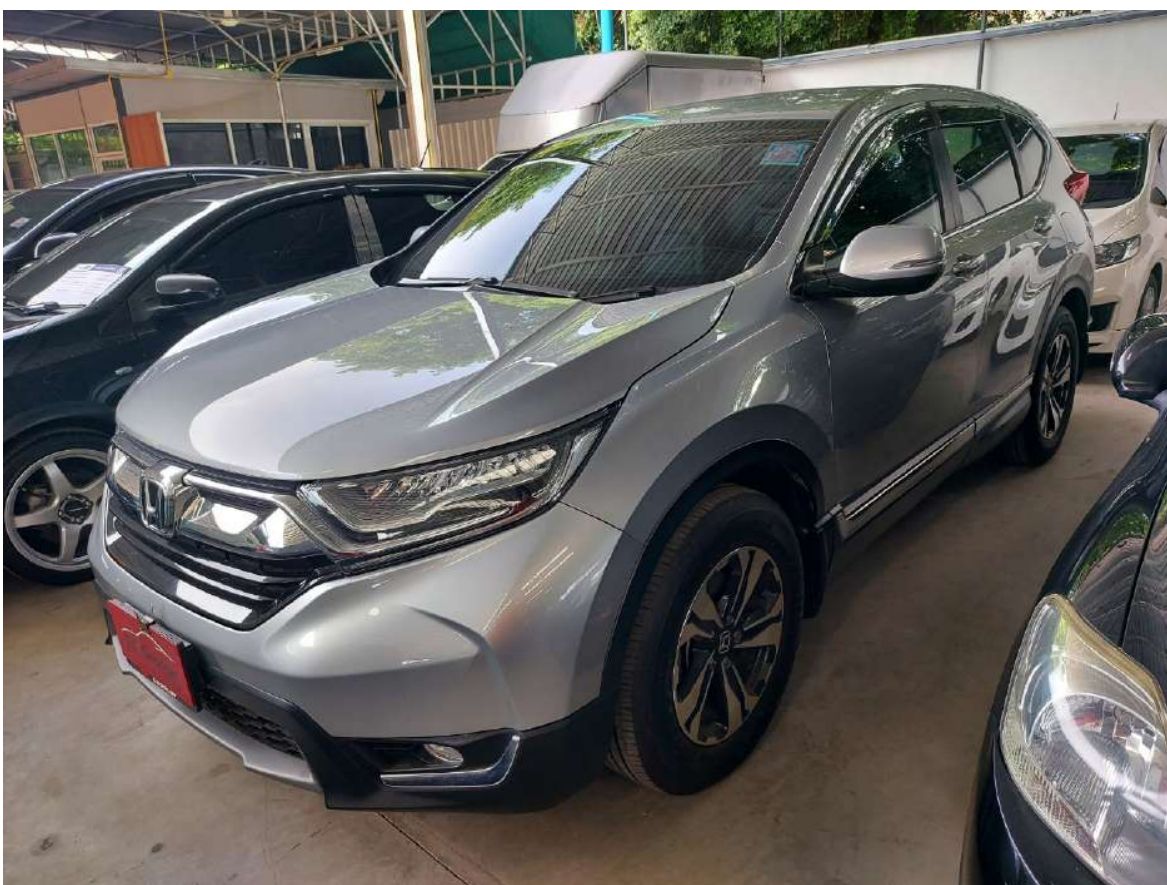
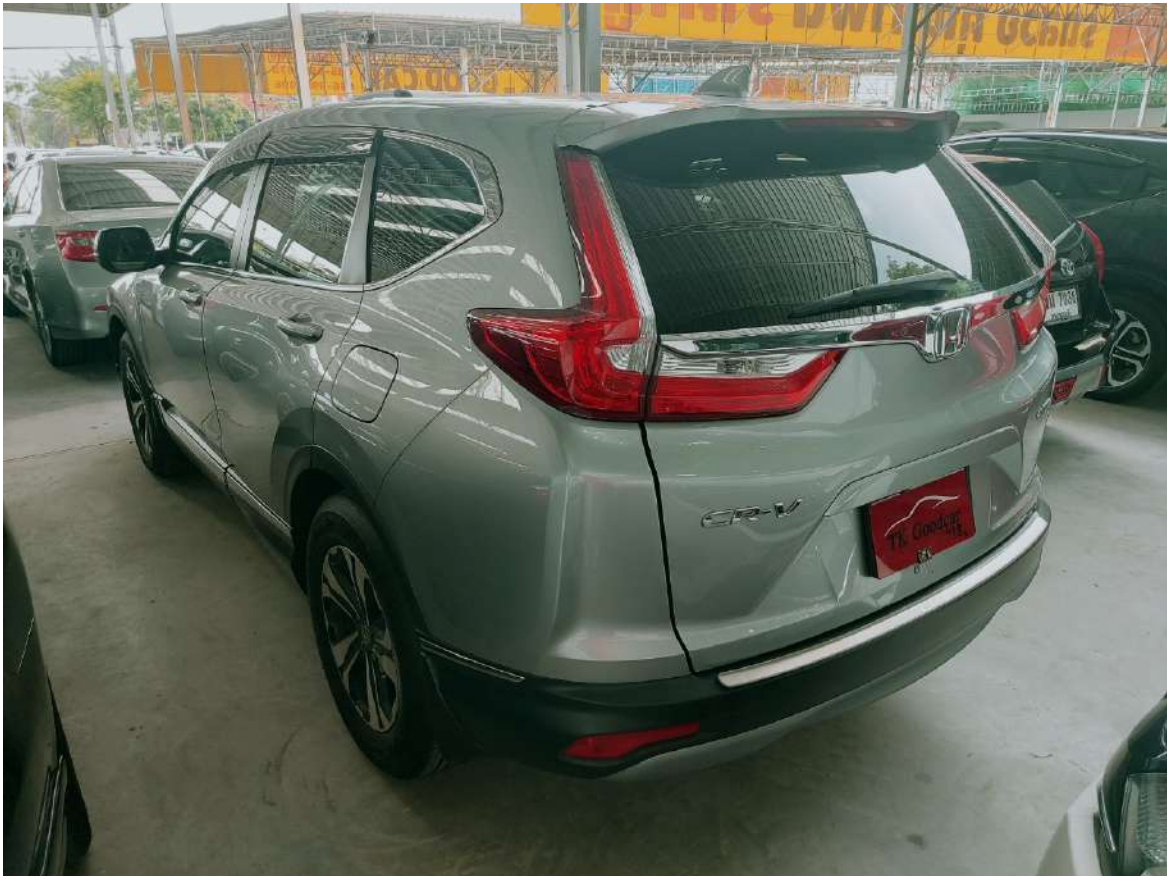
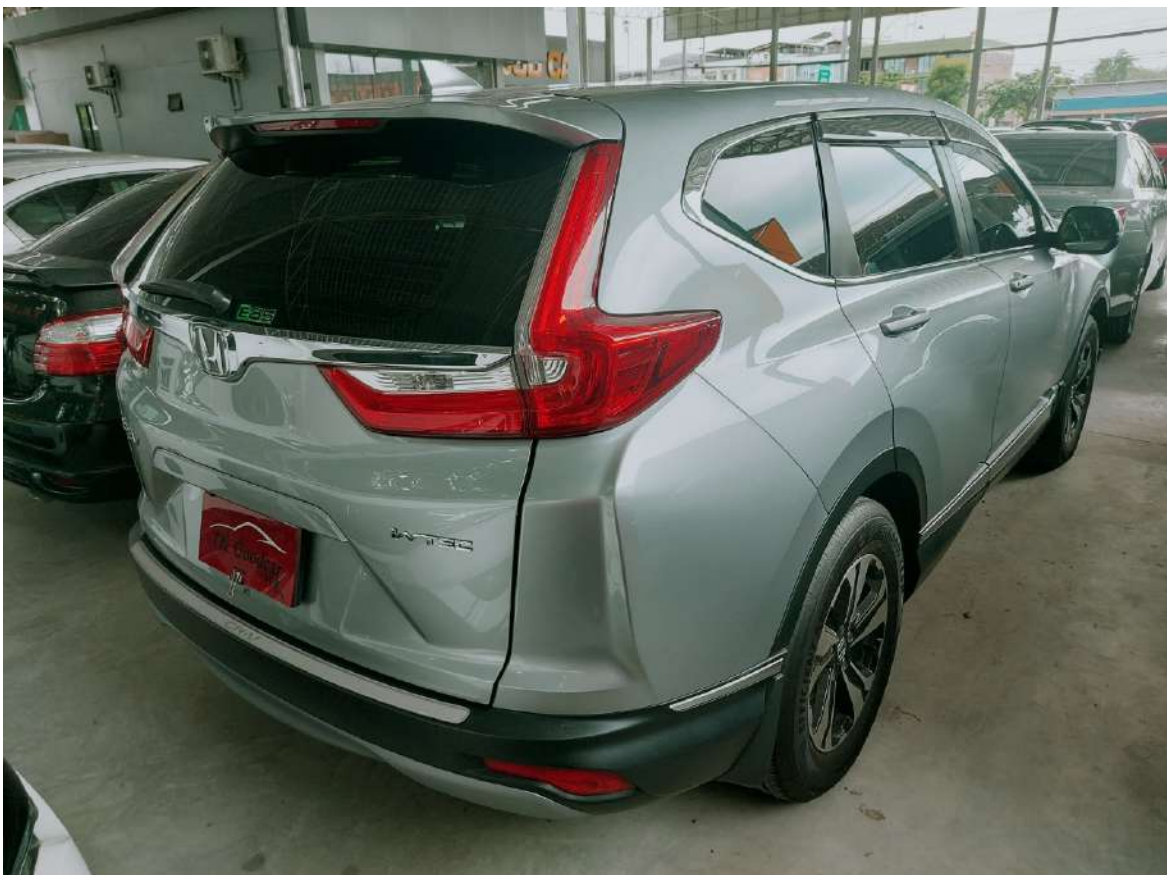
### ภาพภายนอก

รถสภาพดี โครงสร้างไม่เคยมีอุบัติเหตุ ไม่เคยจมน้ำ และไฟไหม้

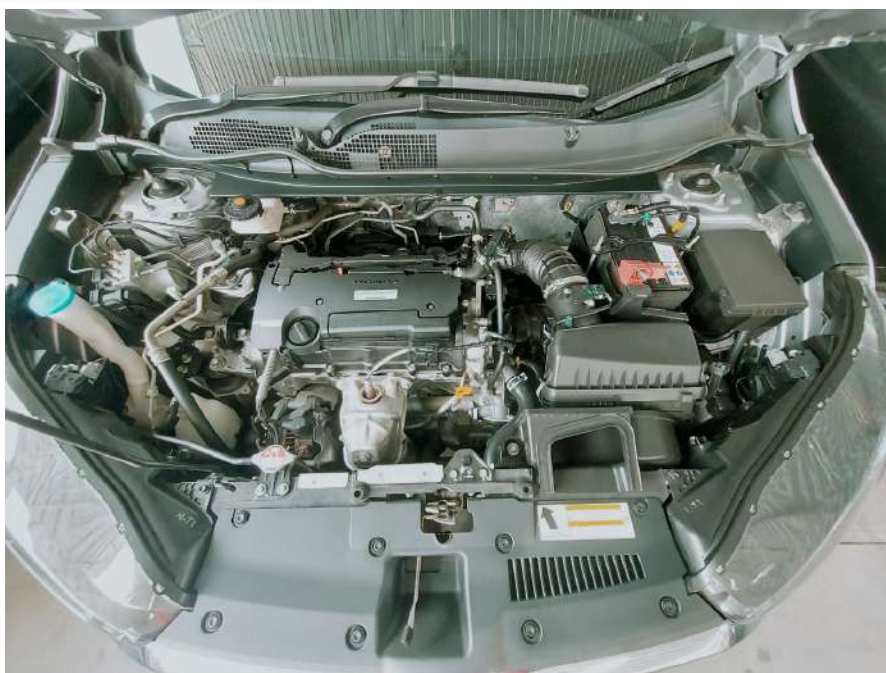
### ภาพห้องเครื่อง

เครื่องยนต์สมบูรณ์ ไม่มีรอยรั่วซึม

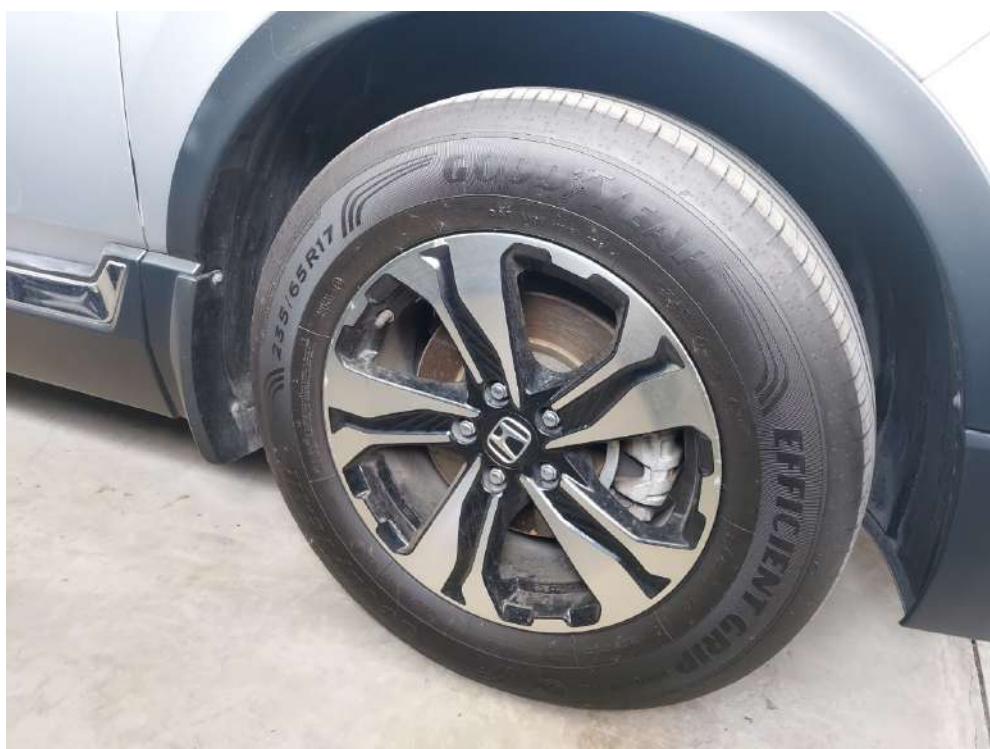
#### ขอบยาง ล้อ

ยางสภาพดีพร้อมใช้งาน 07/19
