Vehicle Inspection Report

สรุปผลการตรวจสอบ (Inspection Summary)

ยี่ห้อ/รุ่น (Make/Model): BENZ C200 CGI	วันที่ตรวจสอบรถยนต์ (Date of Inspection): 4.8.60
เลขตัวถัง (VIN): WDD2040486L069065	เลขคำขอบริการ (Job No.) : I017-027-024
เลขเครื่องยนต์ (Engine No.): 27186030662718	Vehicle Picture:

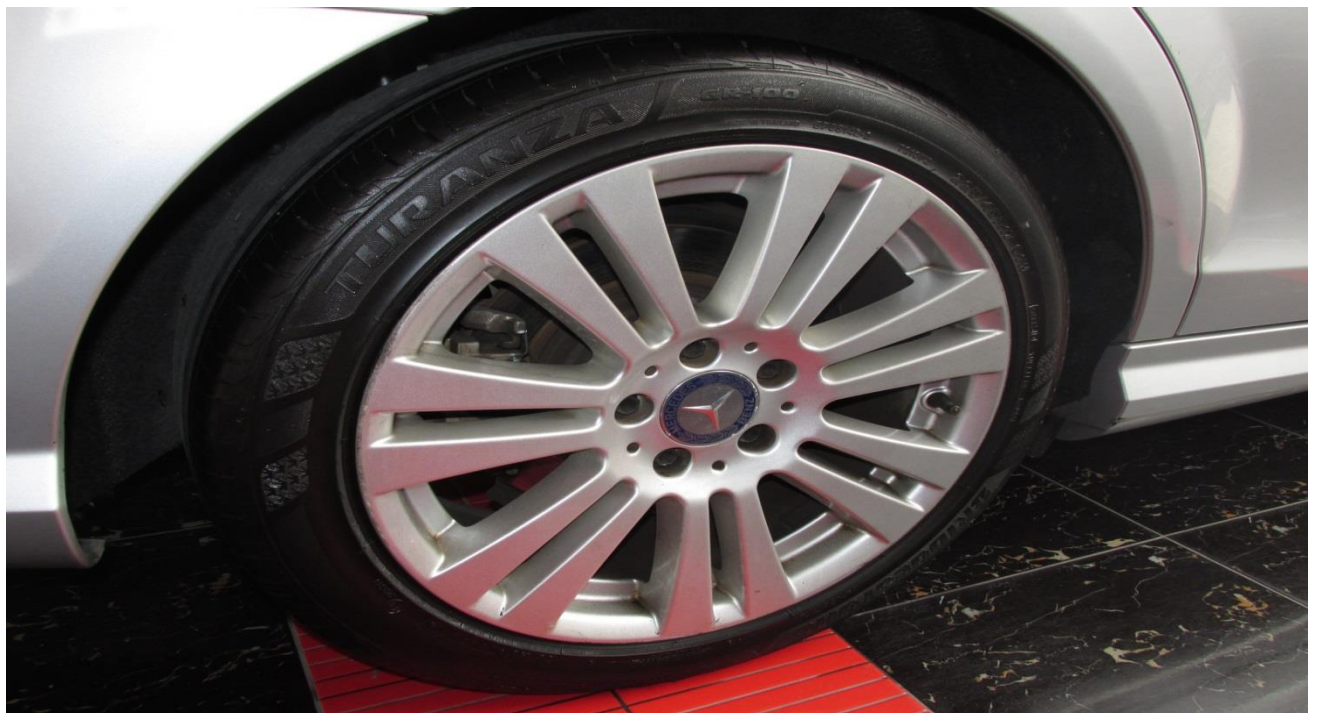
ภาพโดยรวมของยาง ล้อ และ เบรค - Tyres, Wheels & Brakes Visual Details:

สภาพยางรถยนต์, เดือน/ปี ผลิต Tyres Appearance, Year	ปียางผลิต 2516 ยางสภาพดี
 	สภาพล้อรถ Wheel Rims Appearance	สภาพดีตามอายุการใช้งาน
 	ยางอะไหล่ และล้อ Spare Tyre & Rim	สภาพปกติ
 	ก้ามเบรค และท่อน้ำมัน Brake Hose Callipers & Pipes	สภาพปกติไม่พบการรั่วซึม
 	ผ้าเบรค (หน้า/หลัง) Brake Pads (Front/Rear)	สภาพดีตามอายุการใช้งาน

จานเบรค Brake Discs (Front/Rear)	ควรเจียจานเบรคครั้งต่อไปที่เปลี่ยนผ้าเบรค
