# Vehicle Inspection Report

ยี่ห้อ/รุ่น (Make/Model): BMW 520D LUXURY	วันที่ตรวจสอบรถยนต์ (Date of Inspection): 16.11.60
เลขตัวถัง (VIN): MMF5C74090D395734	เลขคำขอบริการ (Job No.) : I017/092-012
เลขเครื่องยนต์ (Engine No.): 72179053	Vehicle Picture:

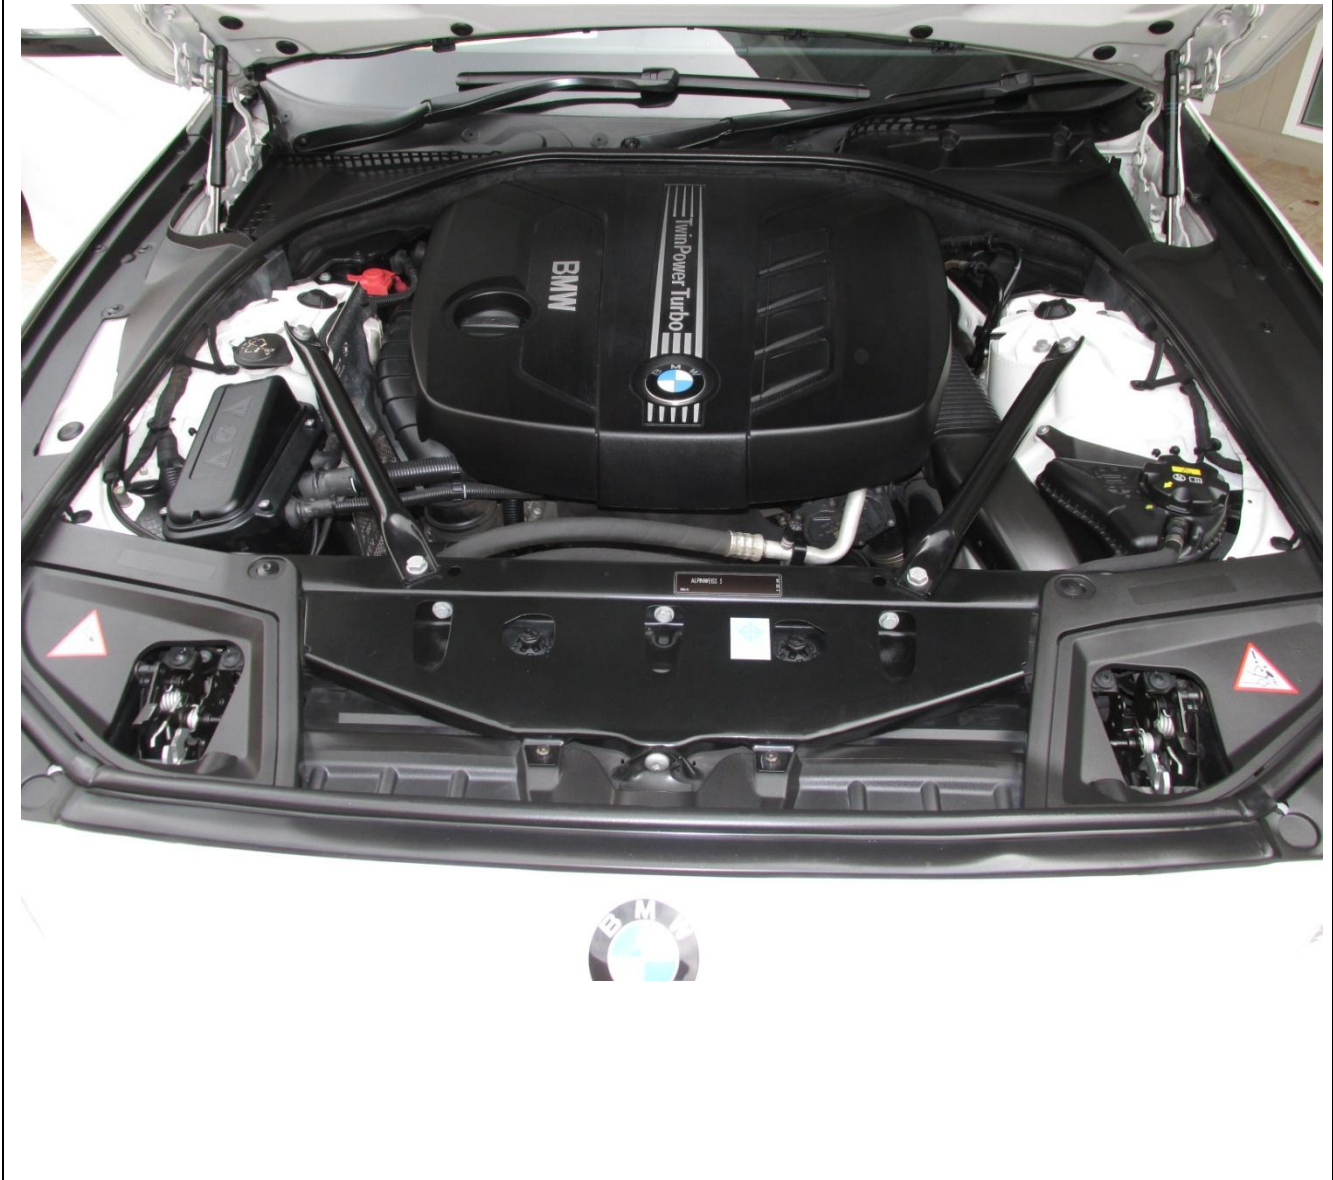
ภาพห้องเครื่อง - Engine Bay Visual Details

Battery Test																																							
Voltage	12.10 V																																						
Rating	710 CCA																																						
Current	492 CCA																																						
Internal resistance	5.50 mΩ																																						
State of Charge	30 %																																						
State of Health	48 %																																						
Status	Caution																																						
Test Date	16.11.60																																						
Charging System Test at 2000 rpm																																							
Voltage	15.27 V																																						
Status	Too high																																						
Start System Test																																							
Start Voltage	8.64 V																																						
Status	Normal																																						
Max. Load Test at 2000 rpm

Max. Load Voltage	15.30 V																																						
Status	Normal

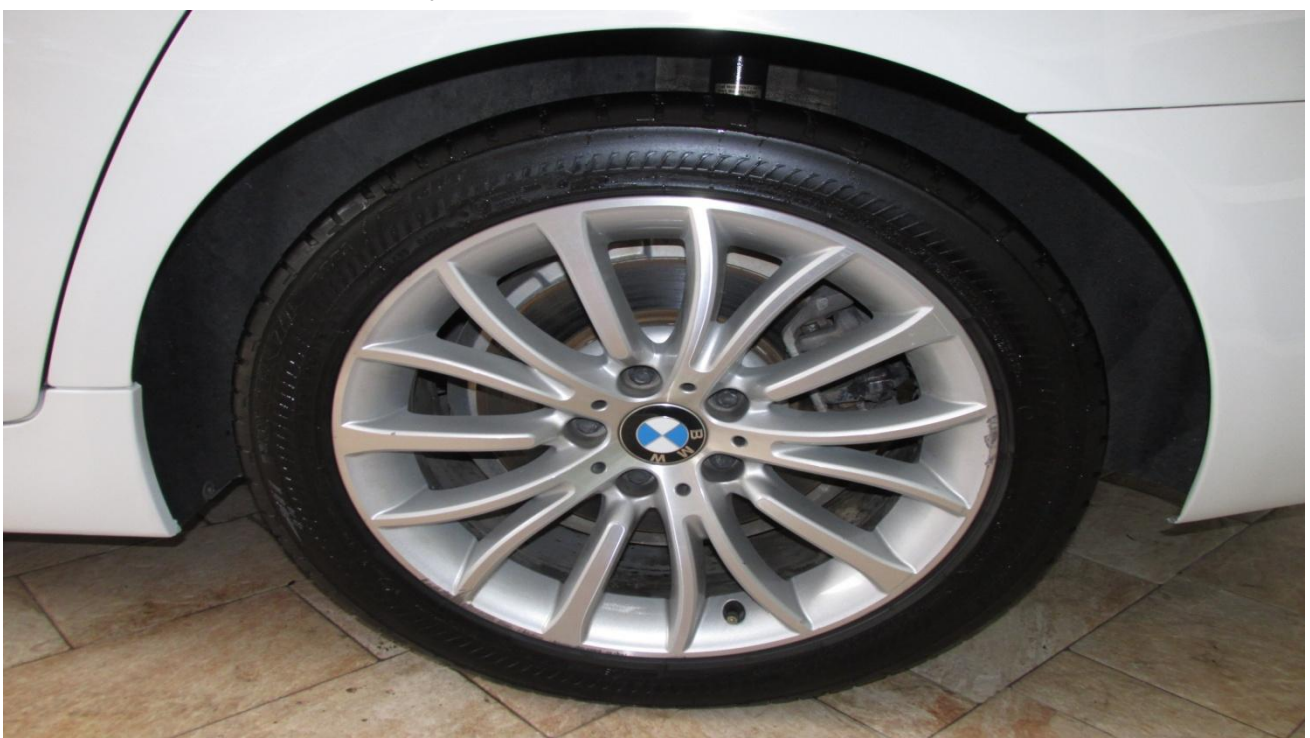
### ภาพโดยรวมของยาง ล้อ และ เบรค - Tyres, Wheels & Brakes Visual Details:

สภาพยางรถยนต์, เดือน/ปี ผลิต Tyres Appearance, Year	ปียางผลิต 4016 ยางสภาพดี

ก้ามเบรค และท่อน้ำมัน Brake Hose Callipers & Pipes	สภาพปกติไม่พบการรั่วซึม

ผ้าเบรค (หน้า/หลัง) Brake Pads (Front/Rear)	สภาพดีตามอายุการใช้งาน

จานเบรค Brake Discs (Front/Rear)	ควรเจียจานเบรคครั้งต่อไปที่เปลี่ยนผ้าเบรค
