INSPECTION
BY ONE2CARVehicle Inspection Report
สรุปผลการตรวจสภาพรถ (Inspection Summary)one2car.com
THAILAND'S NO.1 CAR SITE

I024/0169-9

BMW 520d 2.0 M Sport

May 20, 2024

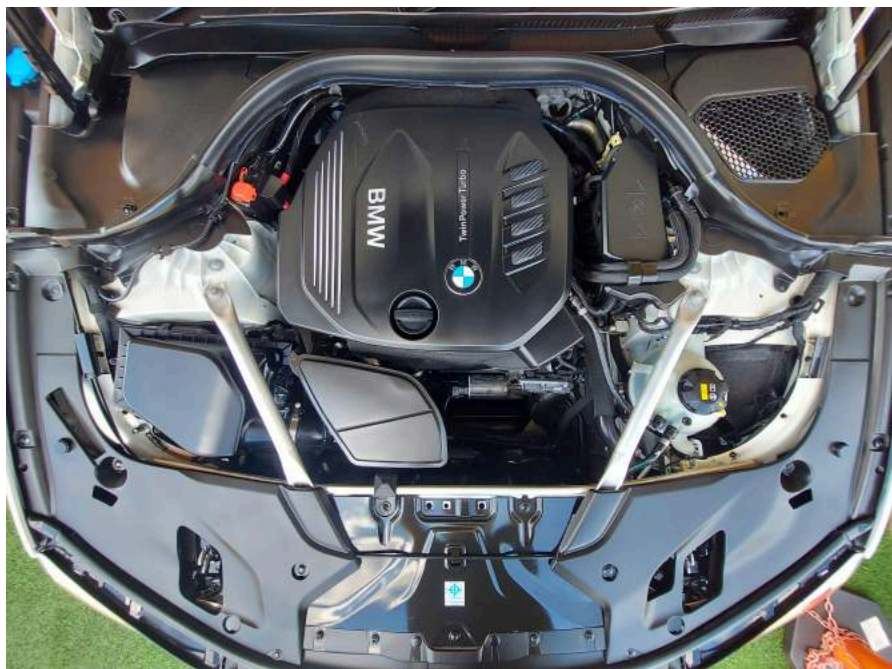
ภาพห้องเครื่อง

Voltage	12.61	V
Rating	590	CCA
Current	400	CCA
Internal resistance	6.98	mΩ
State of Charge	81	%
State of Health	46	%
Status	CAUTION

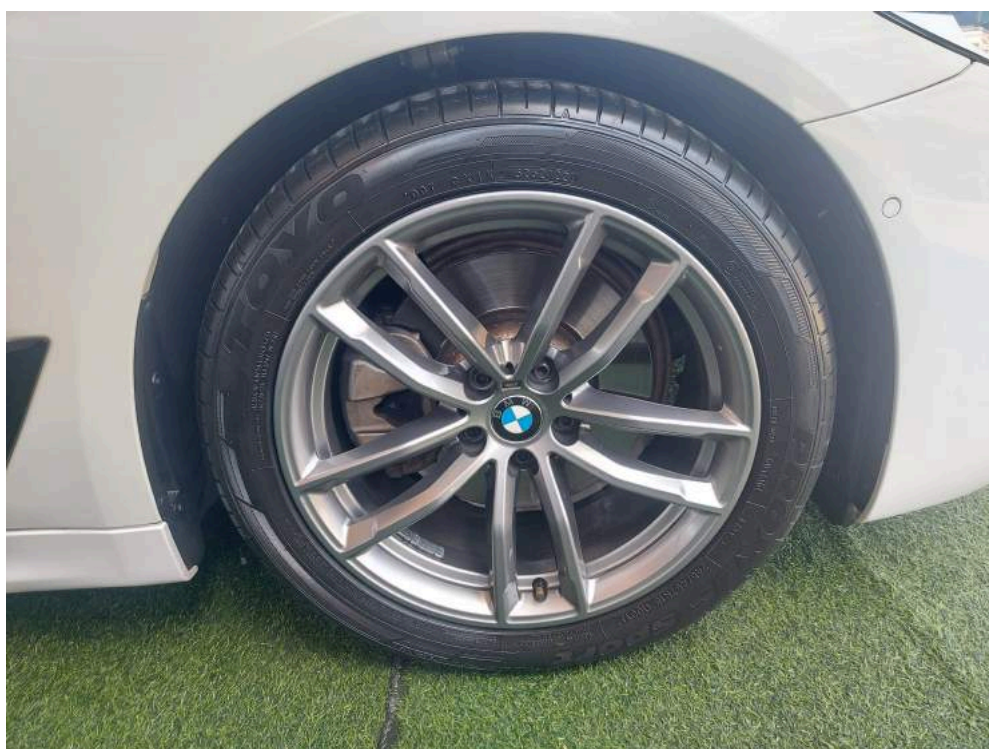
ขอบยาง ล้อ

21/22
