# Vehicle Inspection Report

ยี่ห้อ/รุ่น (Make/Model): TOYOTA ALTIS	วันที่ตรวจสอบรถยนต์ (Date of Inspection): 23-08-60
เลขตัวถัง (VIN): MR053REH404608464	เลขคำขอบริการ (Job No.) : I017-040-005
เลขเครื่องยนต์ (Engine No.): 2ZR-Y048890	Vehicle Picture:

ปีผลิต (Build Date): 2014	
สี (Color) เทา	
เลขไมล์ (Mileage): 88853	
เลขทะเบียน (No. Plate): 3กฌ-8694	
ทะเบียนหมดอายุ (Registration Expiry): 7 พ.ค. 61	
ชื่อลูกค้า Customer Name:	
ที่อยู่ (Address):	
โทรศัพท์ (Tel):	
สถานที่ตรวจสอบรถ (Inspection Place): รถบ้านพัฒนาการ 61

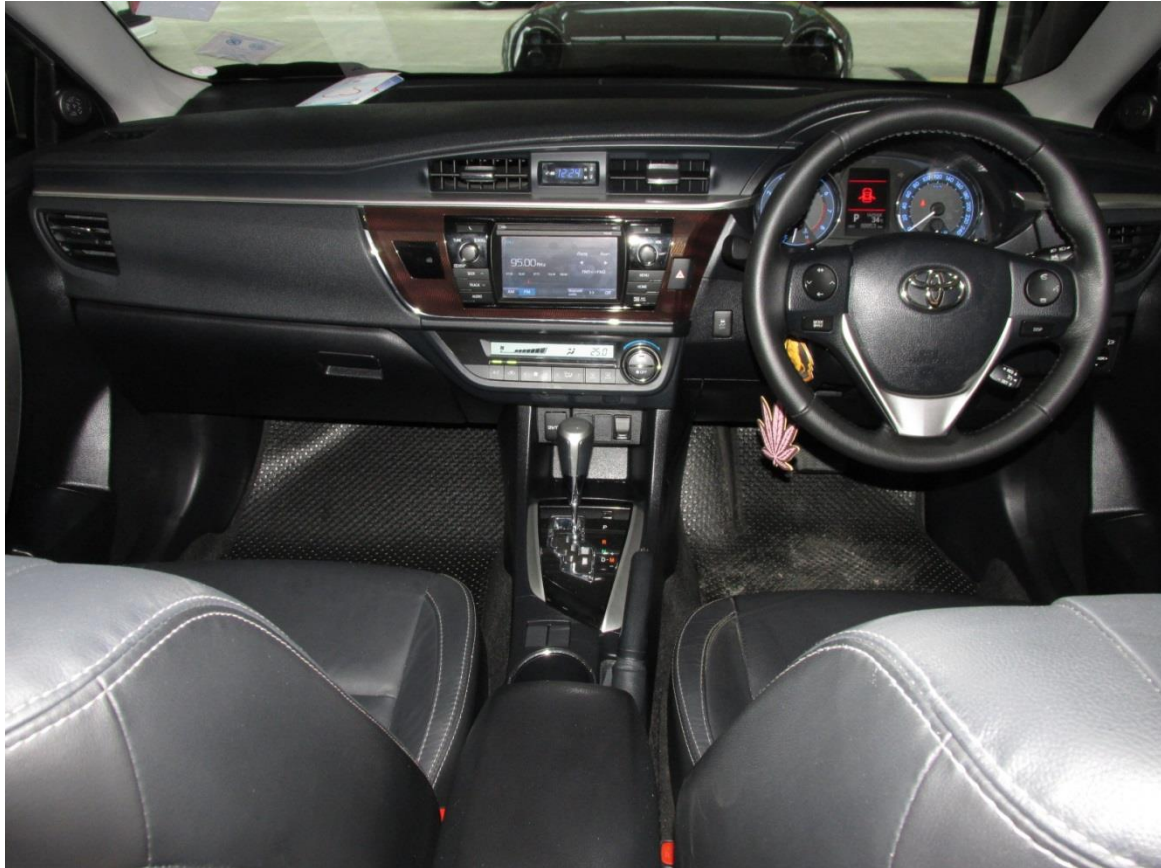
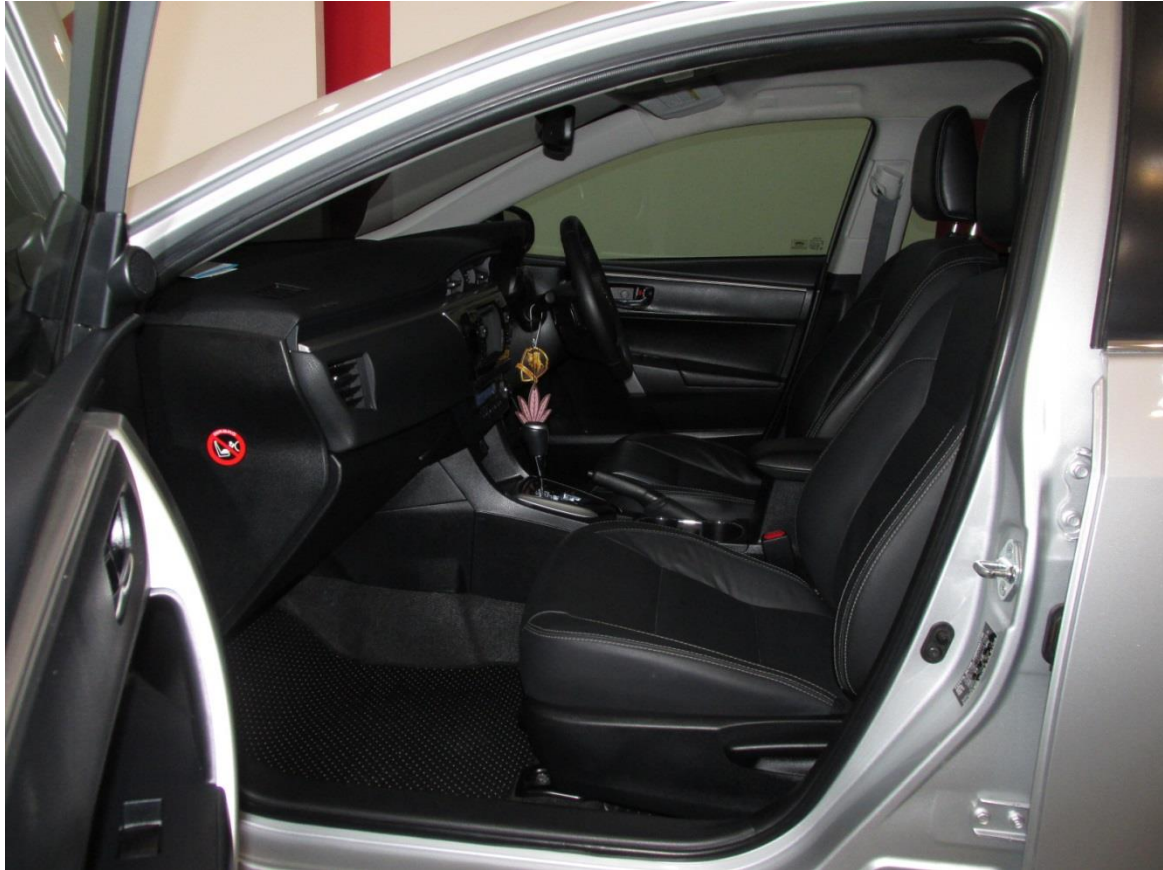
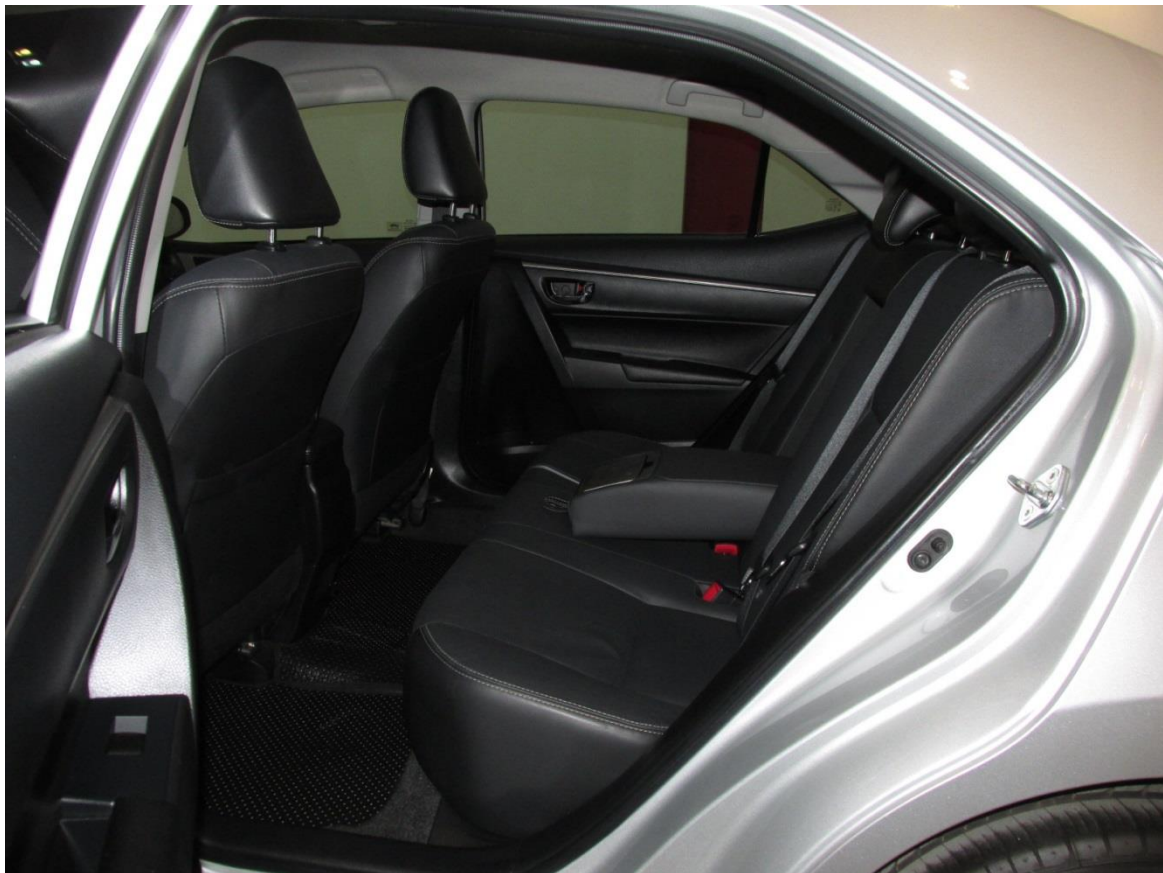
ภาพภายในด้านหน้า หลัง และ จุดบกพร่อง - Interior Visual Details (Front, Rear and/or Defect):

ภาพภายในด้านหน้า หลัง และ จุดบกพร่อง (ต่อ) - Interior Visual Details (Front, Rear and/or Defect) (Continued):

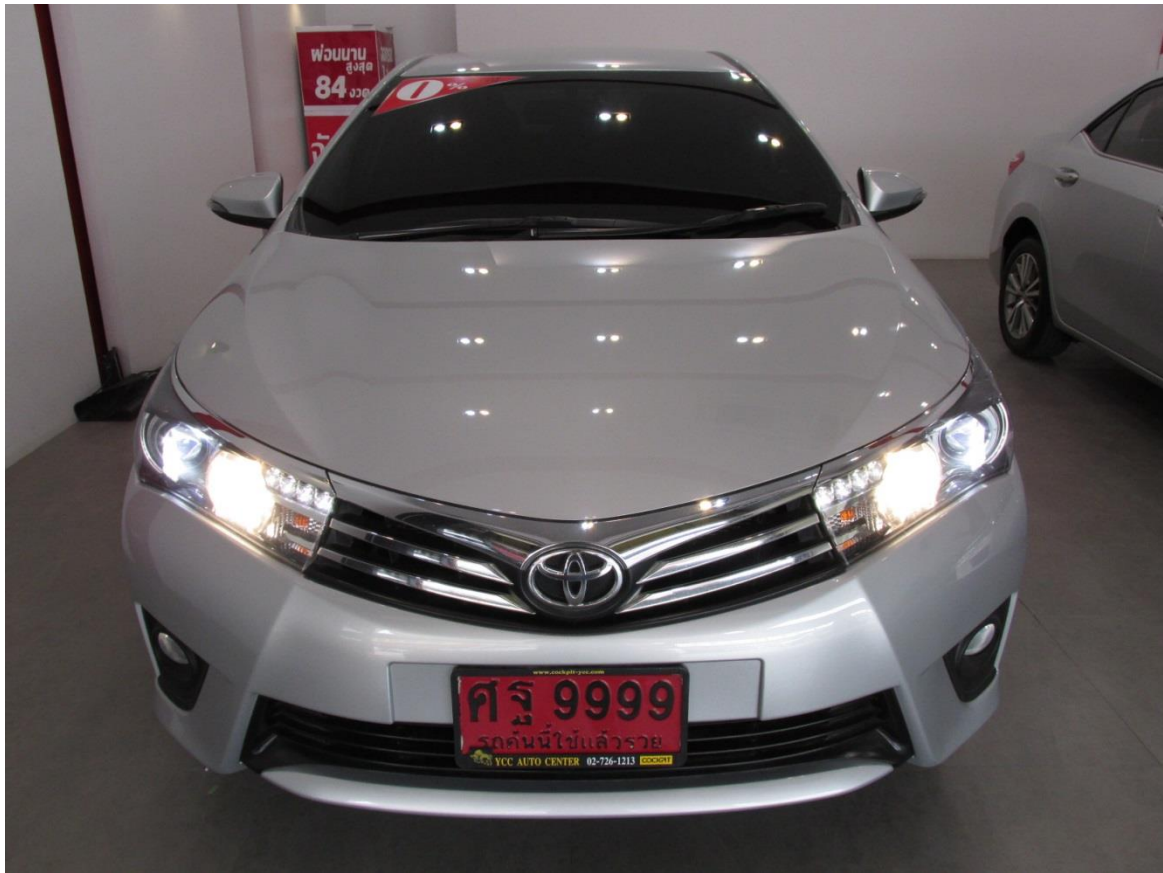
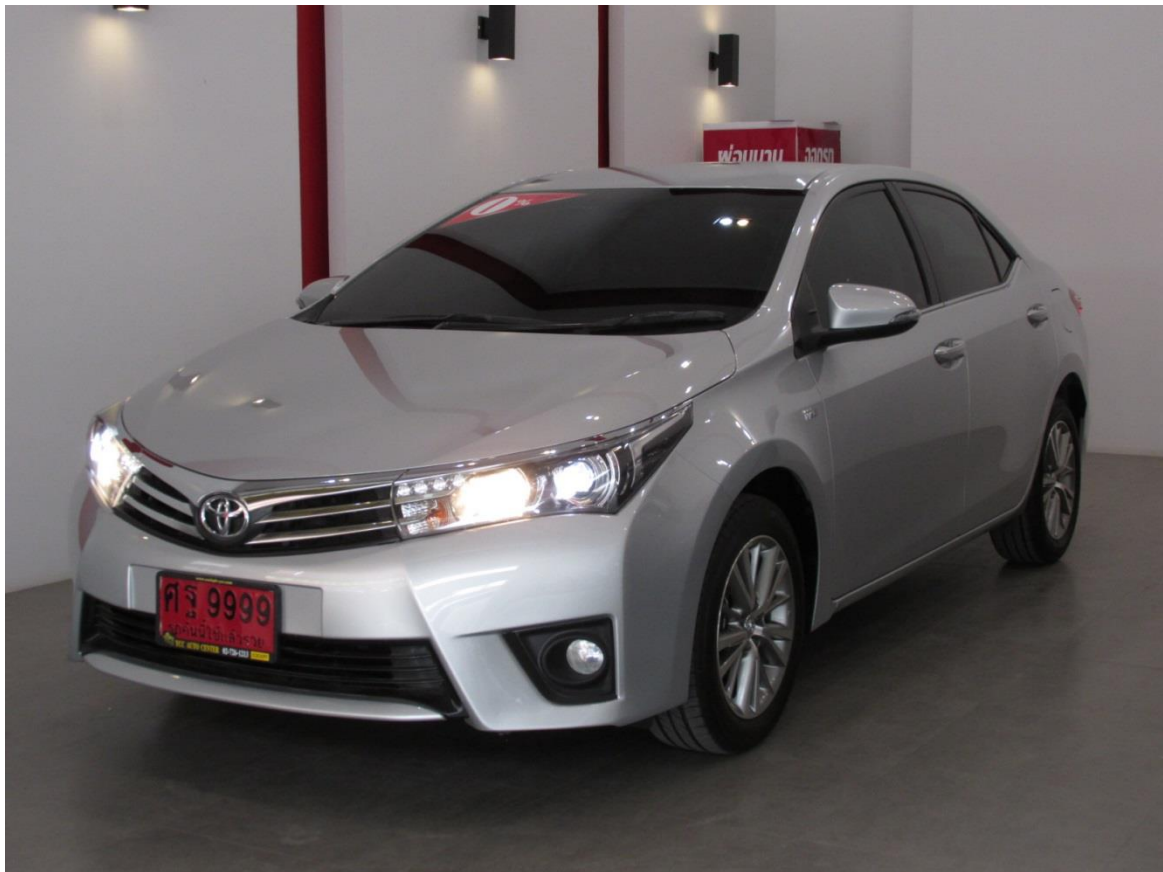
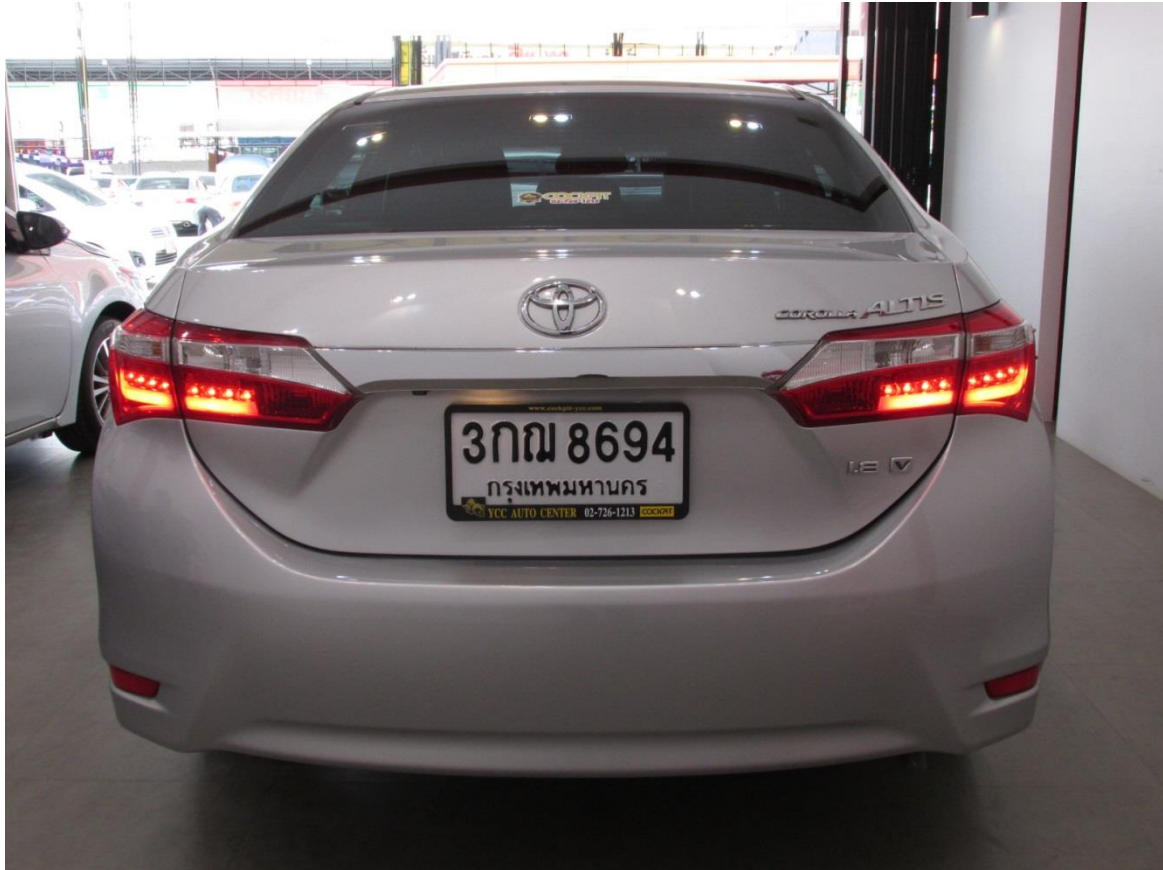
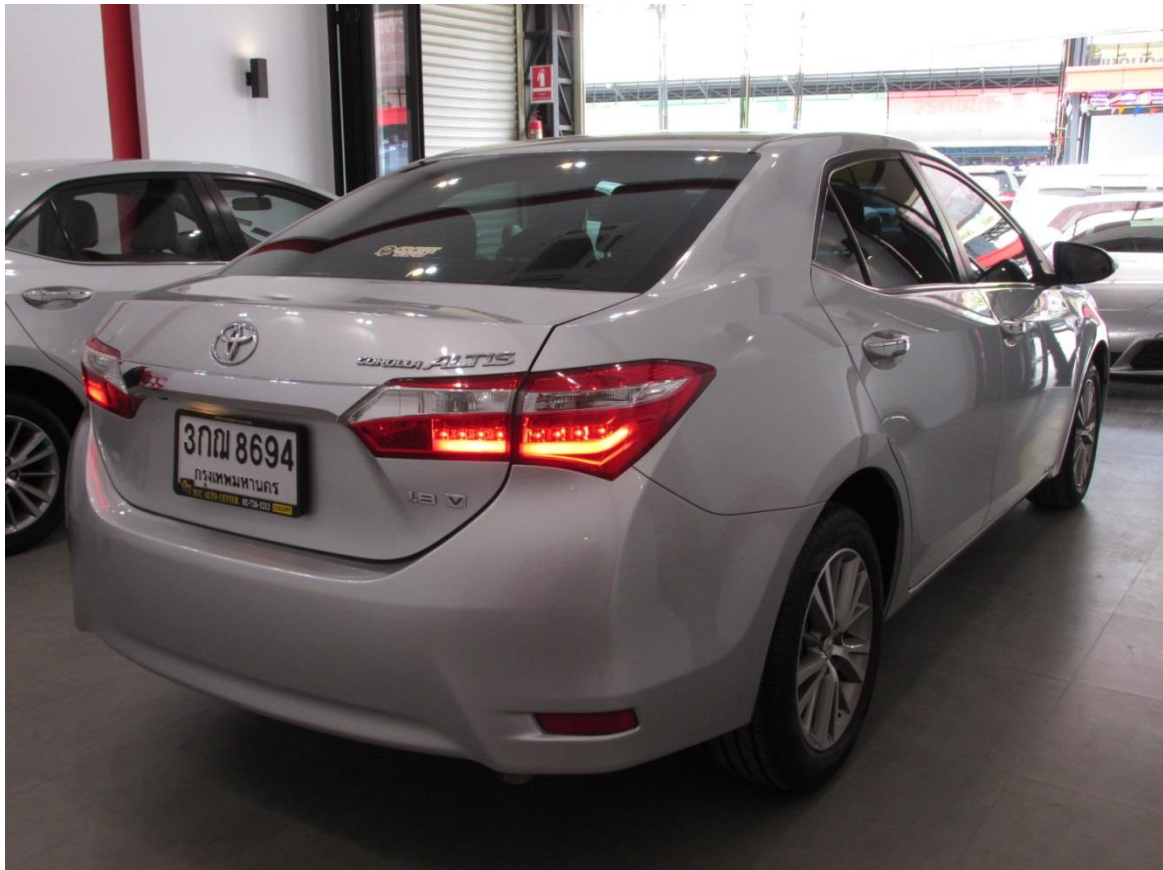
ภาพภายนอก - Exterior Visual Details:

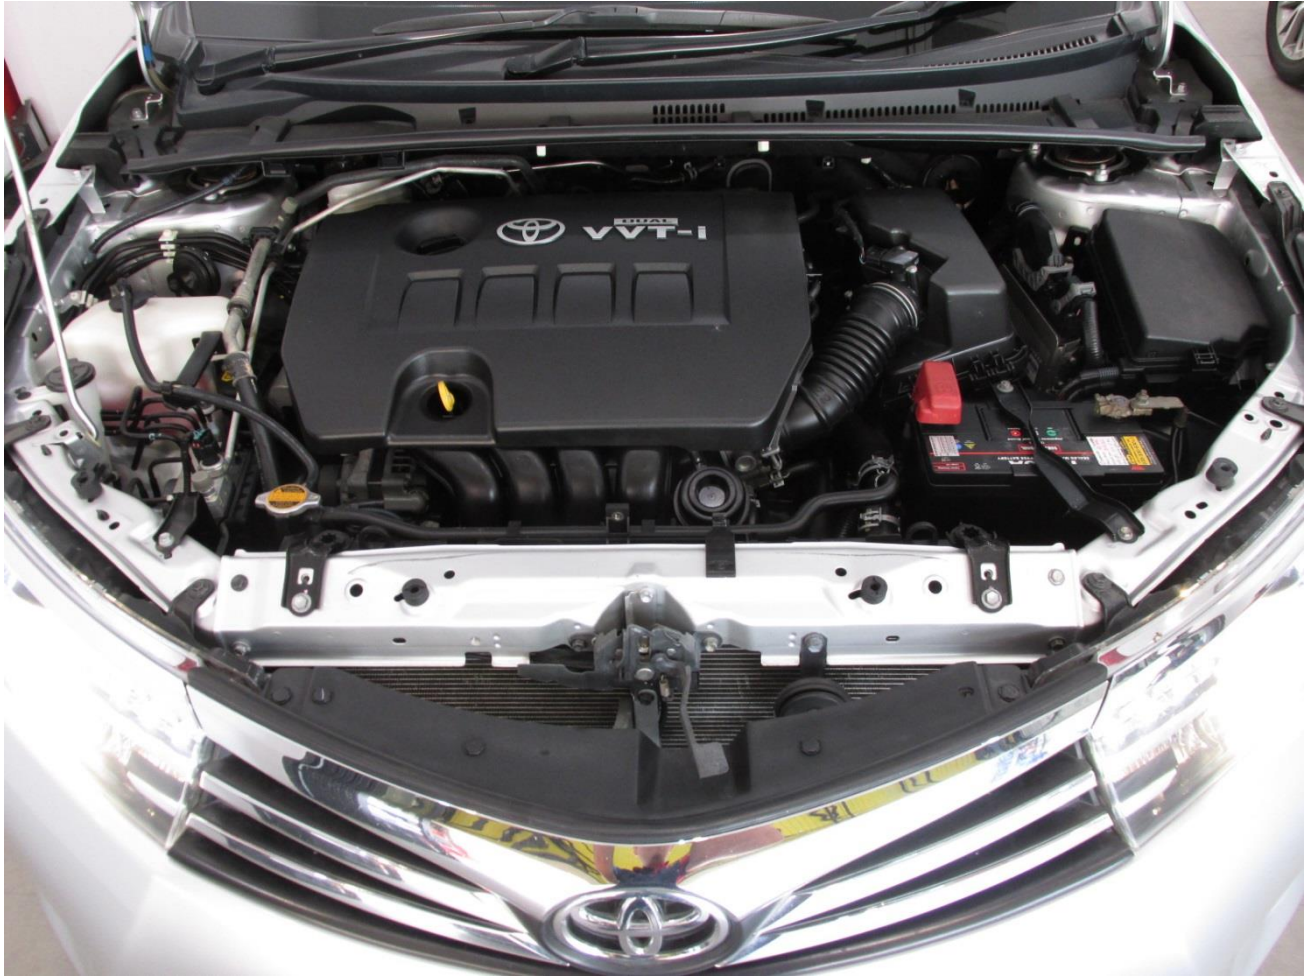
ภาพห้องเครื่อง - Engine Bay Visual Details:

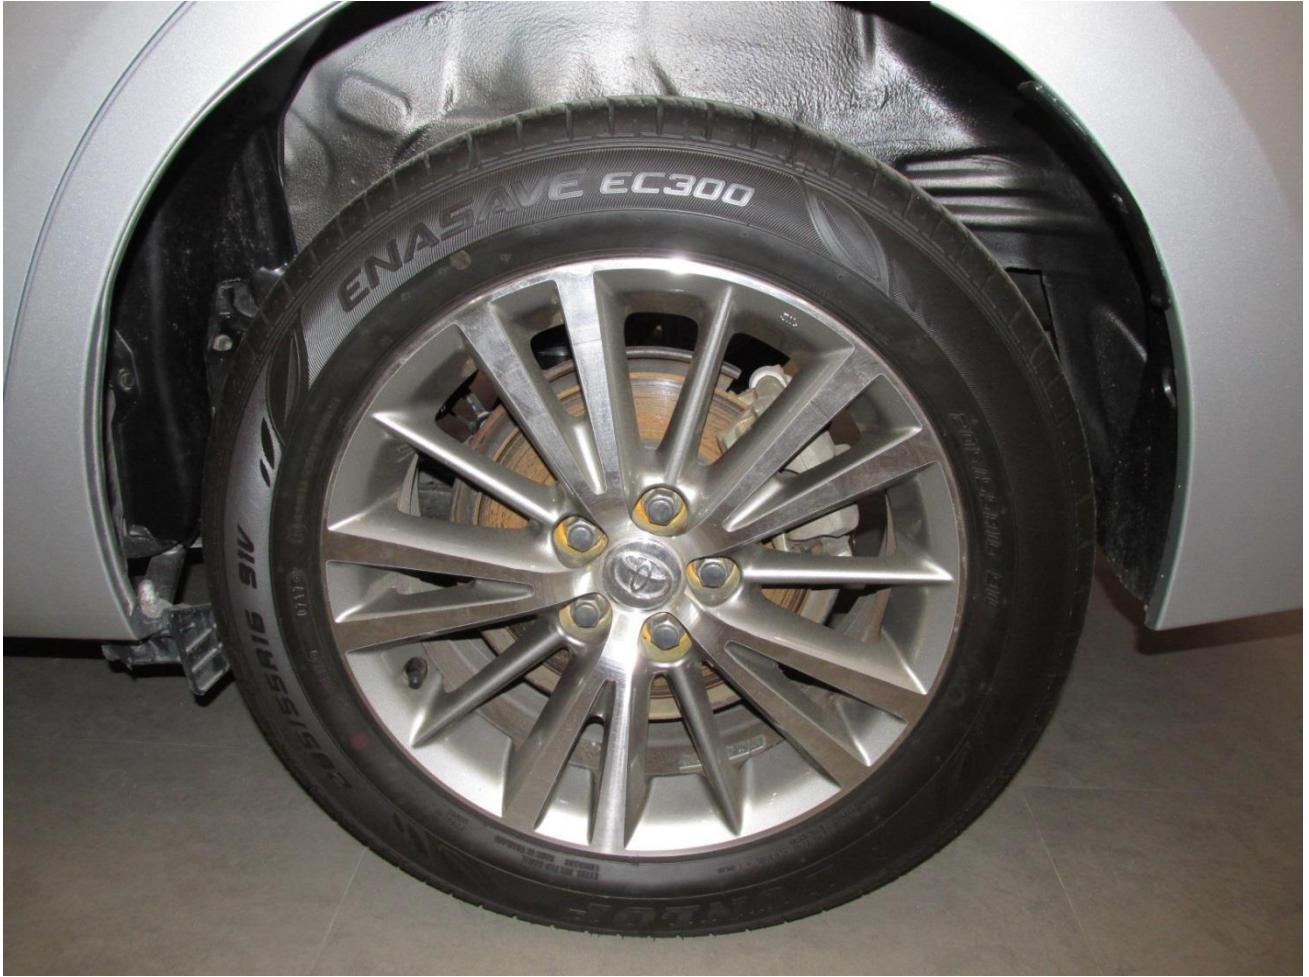
สภาพยางรถยนต์, เดือน/ปี ผลิต Tyres Appearance, Year	ปียางผลิต 0717 ยางสภาพดี
	สภาพล้อรถ Wheel Rims Appearance	สภาพดีตามอายุการใช้งาน
	ยางอะไหล่ และล้อ Spare Tyre & Rim	สภาพปกติ
	ก้ามเบรค และท่อน้ำมัน Brake Hose Callipers & Pipes	สภาพปกติไม่พบการรั่วซึม
	ผ้าเบรค (หน้า/หลัง) Brake Pads (Front/Rear)	สภาพดีตามอายุการใช้งาน
	จานเบรค Brake Discs (Front/Rear)	ควรเจียจานเบรคครั้งต่อไปที่เปลี่ยนผ้าเบรค
	ดรัมเบรคล้อหลัง Brakes and Drums any No Leakage	N/A
	การทำงานของเบรคมือ Park Brake function	ระยะการทำงานปกติ
	คำแนะนำอื่นๆ Other	N/A

ภาพโดยรวมของยาง ล้อ และ เบรค - Tyres, Wheels & Brakes Visual Details:
