# Vehicle Inspection Report

ยี่ห้อ/รุ่น (Brand/Model): TOYOYA FORTUNER 2.8 AT	วันที่ตรวจสอบรถยนต์ (Date of Inspection): 18.9.61
หมายเลขตัวถัง (VIN): MROHA3FS600026999	เลขคำขอบริการ (Job No.): I018/171-005
หมายเลขเครื่องยนต์ (Engine No.): 1GD0076256	Vehicle Picture:  
ปีที่ผลิต (Build Date): 2015	
สีรถ (Color): ขาว	
ระยะการใช้งาน(Mileage): 89,786 กม.	
หมายเลขทะเบียน (No. Plate): 7กฉ 6452	
วันครบกำหนดชำระภาษี (Registration Expiry): 11 ธ.ค 61	
ชื่อลูกค้า (Customer Name): รถบ้านคุณเอ็กซ์	
ที่อยู่(Address):	
โทรศัพท์ (Tel):	
สถานที่ตรวจสอบรถ (Inspection Place): รถบ้านคุณเอ็กซ์

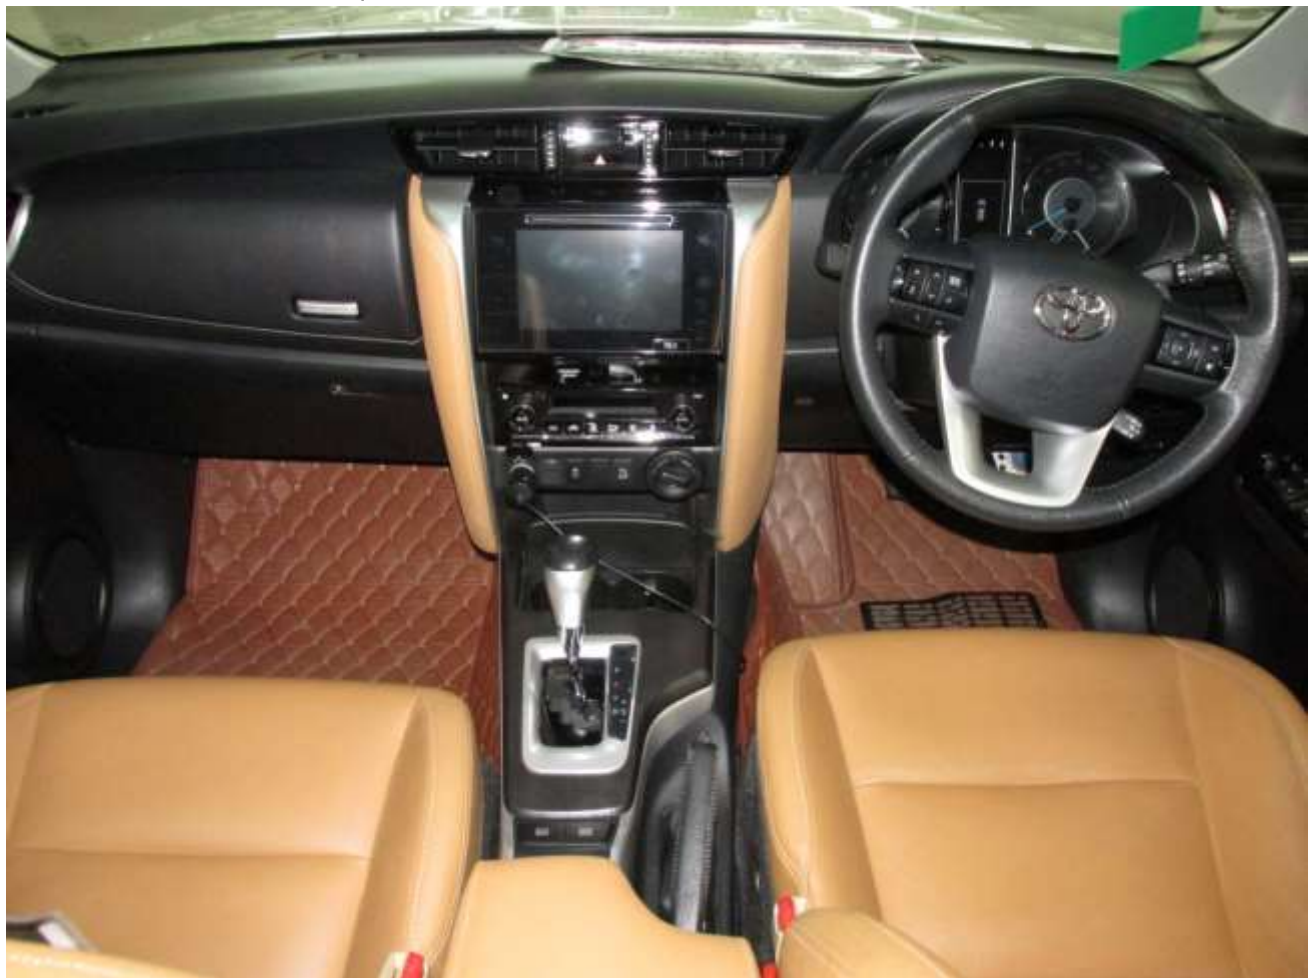
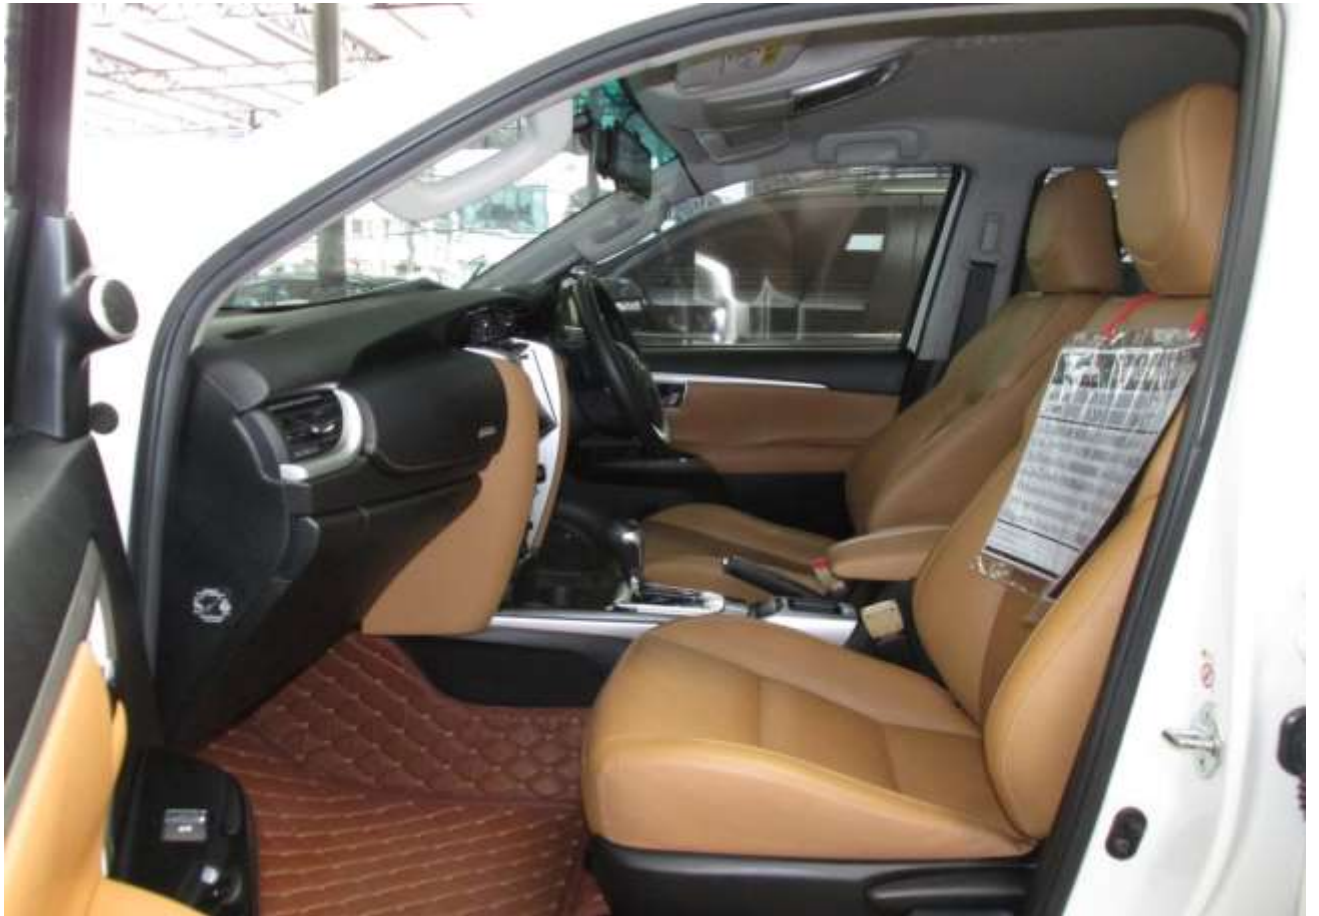
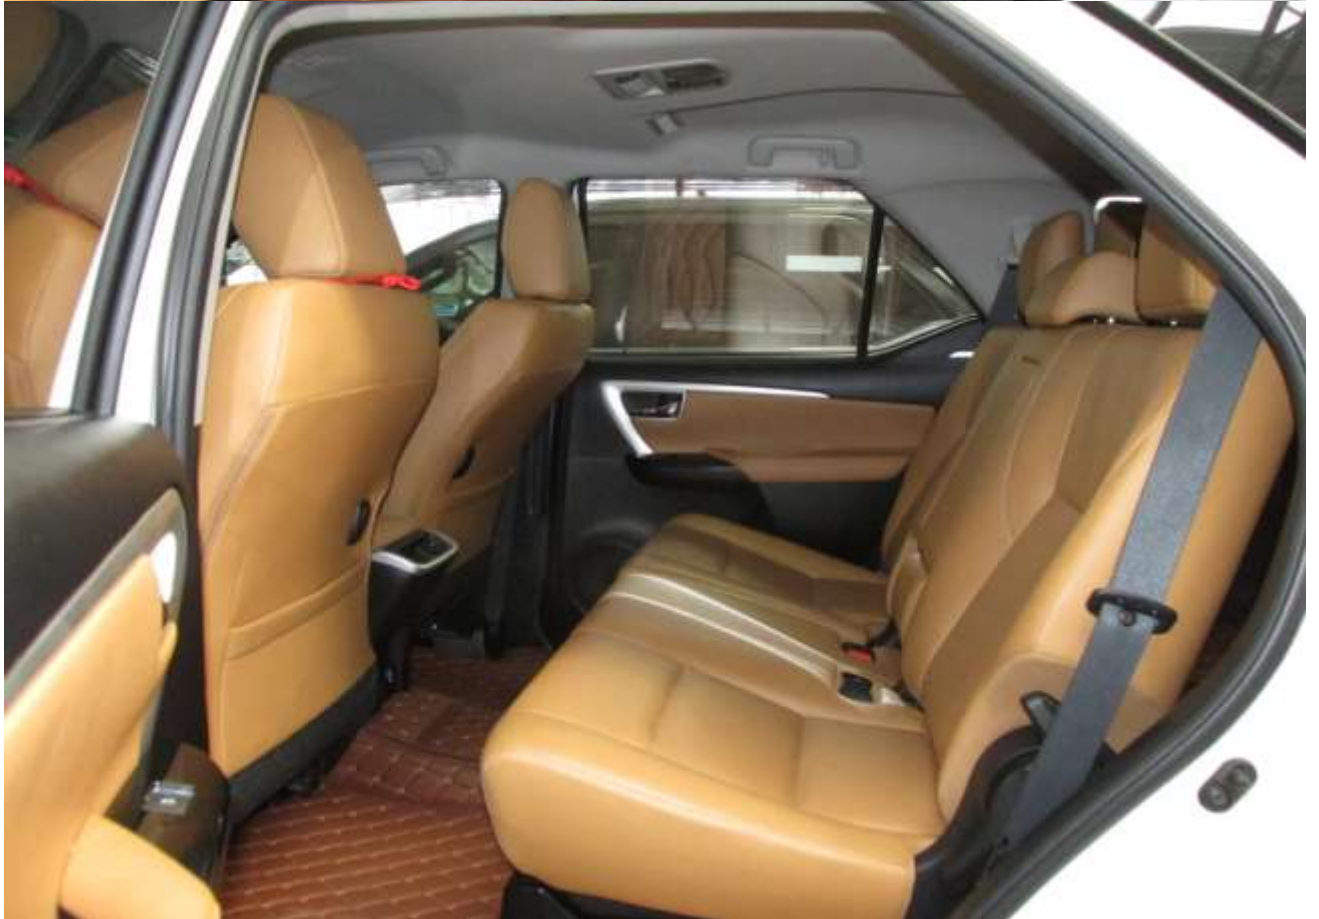
### ภาพภายในด้านหน้า หลัง และ จุดบกพร่อง - Interior Visual Details (Front, Rear and/or Defect):

ที่นั่ง สภาพ Seat Appearance	สภาพดีตามอายุการใช้งาน
 	การทำงาน การปรับ และการล็อกเบาะ Seat Adjust functional	ทำงานได้ดี
 	สภาพ รางได้เบาะ Seat slide adjust rail	สภาพดีตามอายุการใช้งาน
 	เข็มขัดนิรภัย Seat Belts	สภาพดีตามอายุการใช้งาน
 	แผงคอนโซลหน้า Other Trims	สภาพดีตามอายุการใช้งาน
 	เครื่องเสียงภายในรถ Radio/ Multiplayer	เปิด-ปิด ปกติ
 	ลำโพง Speaker working	ทำงานปกติ
 	ไล่ฝ้ากระจกหลัง Rear Window Demister	สภาพดีไม่พบรอยขาด
 	อุปกรณ์ปรับอากาศทำความเย็นและความร้อน Air Condition/Heater	ทำงานปกติ
 	ชุดปัดน้ำฝน และระบบฉีดน้ำกระจก Washers & Wipers	ทำงานปกติ
 	แตร Horn	ทำงานปกติ
 	บานพับ และกลอนประตู Doors, Locks & Hinges	สภาพดีเหมาะสมกับอายุการใช้งาน
 	การเปิดประตูจากด้านใน Door Handle (inside)	ทำงานได้ดี
 	สภาพยางขอบประตู Weather Strip	สภาพดีเหมาะสมกับอายุการใช้งาน
 	การทำงานของกระจกเลื่อนไฟฟ้า Window Operation	ทำงานเปิด-ปิด ปกติ

หน้าปัดและมาตรวัด ปกติ หรือ มีไฟ โชนหรือไม่มี Dash Warning Lights & Gauges	ไม่มีไฟโชน
 	การวินิจฉัยผ่านทาง OBD2 On-Board Diagnostics (OBD)	ปกติ
 	ระบบไฟส่องสว่าง All Lights System	ปกติ
 	สมุดคู่มือรถ Owner's Manual & Service Intervals	มีประจำรถ
 	อื่นๆ เพิ่มเติม เช่น กลิ่น เศษกระดาษ Odor and Other	N/A

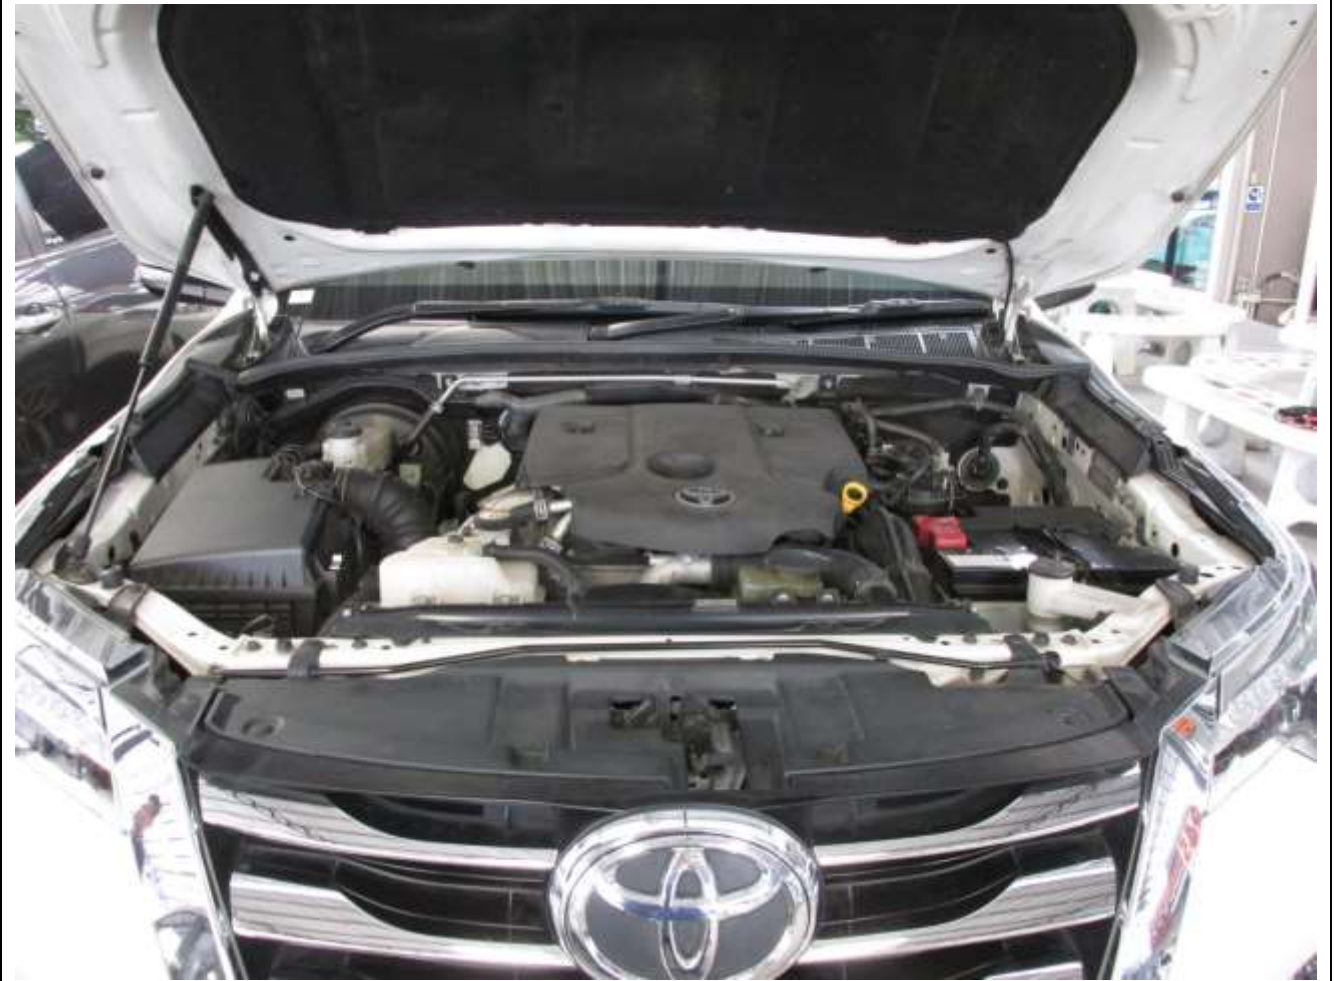
ภาพห้องเครื่อง - Engine Bay Visual Details:

เครื่องยนต์ไม่พบการรั่วซึม No any leak on engine	ใช่
 	รถสตาร์ทติดง่าย The car start without struggling	ใช่
 	กุญแจบิดง่าย/กุญแจระบบกดทำงานปกติ Key Turn Smoothly/ Push Start Normal operation	ใช่

การรั่วไหลของน้ำมัน Fluid Leaks	ไม่มี

แบตเตอรี่ไม่รั่ว และ ชุดยึด ไม่มีสนิม No any leak on battery and no corrosion on battery support bracket	สภาพดีตามอายุการใช้งาน																																					
 	การทดสอบ แบตเตอรี่ Battery Test	<table border="1"> <thead> <tr> <th colspan="2">Battery Test</th> </tr> </thead> <tbody> <tr> <td>Voltage</td> <td>11.68 V</td> </tr> <tr> <td>Rating</td> <td>630 CCA</td> </tr> <tr> <td>Current</td> <td>718 CCA</td> </tr> <tr> <td>Internal resistance</td> <td>3.77 mΩ</td> </tr> <tr> <td>State of Charge</td> <td>0 %</td> </tr> <tr> <td>State of Health</td> <td>100 %</td> </tr> <tr> <td>Status</td> <td>Great</td> </tr> <tr> <td>Test Date</td> <td>18.9.61</td> </tr> </tbody> </table>	Battery Test		Voltage	11.68 V	Rating	630 CCA	Current	718 CCA	Internal resistance	3.77 mΩ	State of Charge	0 %	State of Health	100 %	Status	Great	Test Date	18.9.61	<table border="1"> <thead> <tr> <th colspan="2">Charging System Test at 2000 rpm</th> </tr> </thead> <tbody> <tr> <td>Voltage</td> <td>13.79 V</td> </tr> <tr> <td>Status</td> <td>Normal</td> </tr> <tr> <th colspan="2">Start System Test</th> </tr> <tr> <td>Start Voltage</td> <td>9.61 V</td> </tr> <tr> <td>Status</td> <td>Normal</td> </tr> <tr> <th colspan="2">Max. Load Test at 2000 rpm</th> </tr> <tr> <td>Max. Load Voltage</td> <td>13.90 V</td> </tr> <tr> <td>Status</td> <td>Normal</td> </tr> </tbody> </table>	Charging System Test at 2000 rpm		Voltage	13.79 V	Status	Normal	Start System Test		Start Voltage	9.61 V	Status	Normal	Max. Load Test at 2000 rpm		Max. Load Voltage	13.90 V	Status	Normal

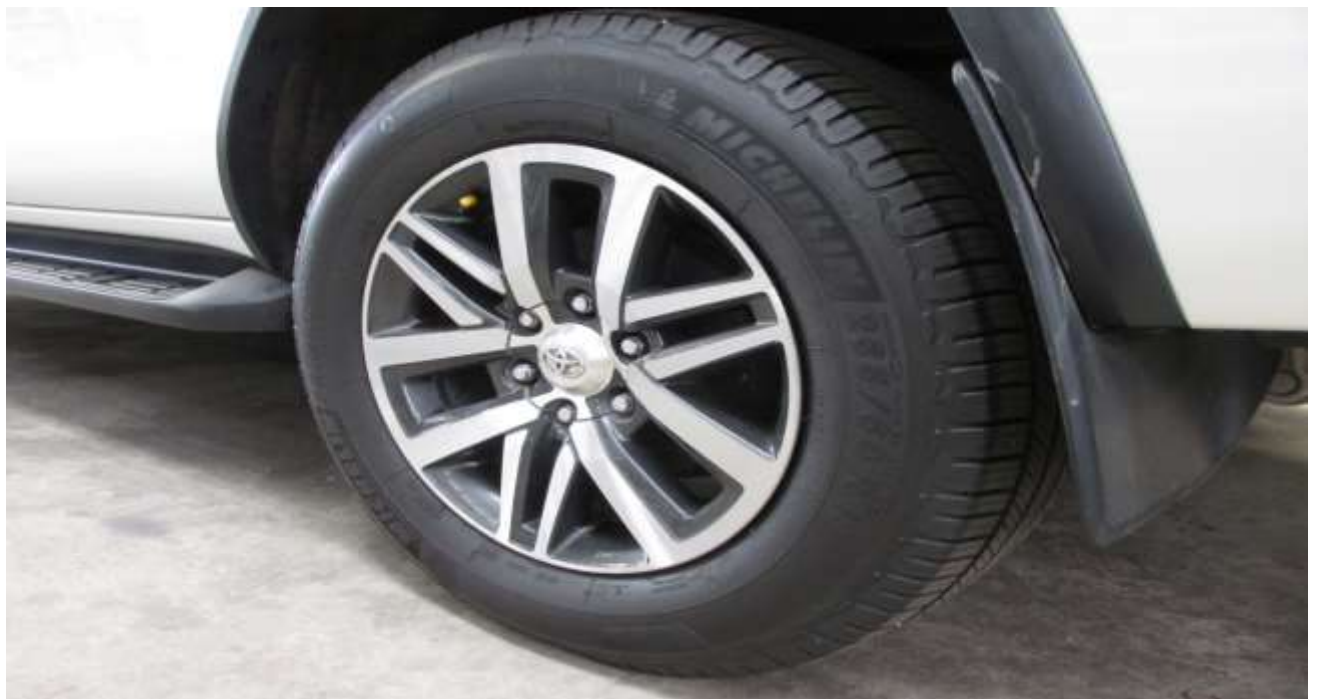
### ภาพโดยรวมของยาง ล้อ และ เบรค - Tyres, Wheels & Brakes Visual Details:

สภาพยางรถยนต์, สปีดคาร์ท/ปี ผลิต Tyres Appearance, Year	4617
 	สภาพล้อ,ฝาครอบล้อ Wheel Rims Appearance	สภาพดีตามอายุการใช้งาน
 	ล้อ และยางอะไหล่ Spare Tyre & Rim	มีประจำรถ
 	คาลิปเปอร์เบรค และท่อน้ำมัน Brake Hose Callipers & Pipes	สภาพปกติไม่พบการรั่วซึม
 	ผ้าดิสเบรค (หน้า/หลัง) Brake Pads (Front/Rear)	สภาพดีตามอายุการใช้งาน
 	จานดิสเบรค(หน้า/หลัง) Brake Discs (Front/Rear)	ควรเจียจานเบรคครั้งต่อไปที่เปลี่ยนผ้าเบรค
 	ดรัมเบรคล้อหลัง Brakes and Drums any No Leakage	สภาพดีตามอายุการใช้งาน
 	การทำงานของเบรคมือ Park Brake function	ระยะเวลาการทำงานปกติ
 	คำแนะนำอื่นๆ Other	N/A
