Vehicle Inspection Report

สรุปผลการตรวจสอบ (Inspection Summary)

ยี่ห้อ/รุ่น (Brand/Model): MITSUBISHI PAJERO SPORT 2.5 AT	วันที่ตรวจสอบรถยนต์ (Date of Inspection): 09-08-61
หมายเลขตัวถัง (VIN): MMTGYKG40ED001858	เลขคำขอบริการ (Job No.): I017/092-078
หมายเลขเครื่องยนต์ (Engine No.): 4D56UCFA3446	Vehicle Picture:  
ปีที่ผลิต (Build Date): 2014	
สีรถ (Color): ขาว	
ระยะทางการใช้งาน (Mileage): 110,175 ก.ม.	
หมายเลขทะเบียน (No. Plate): 3กท 6546	
วันครบกำหนดชำระภาษี (Registration Expiry): 24 ก.ค. 62	
ชื่อลูกค้า Customer Name: 54 นิวัฒน์	
ที่อยู่ (Address): ราชพฤกษ์	
โทรศัพท์ (Tel):	
สถานที่ตรวจสอบรถ (Inspection Place): 54 นิวัฒน์

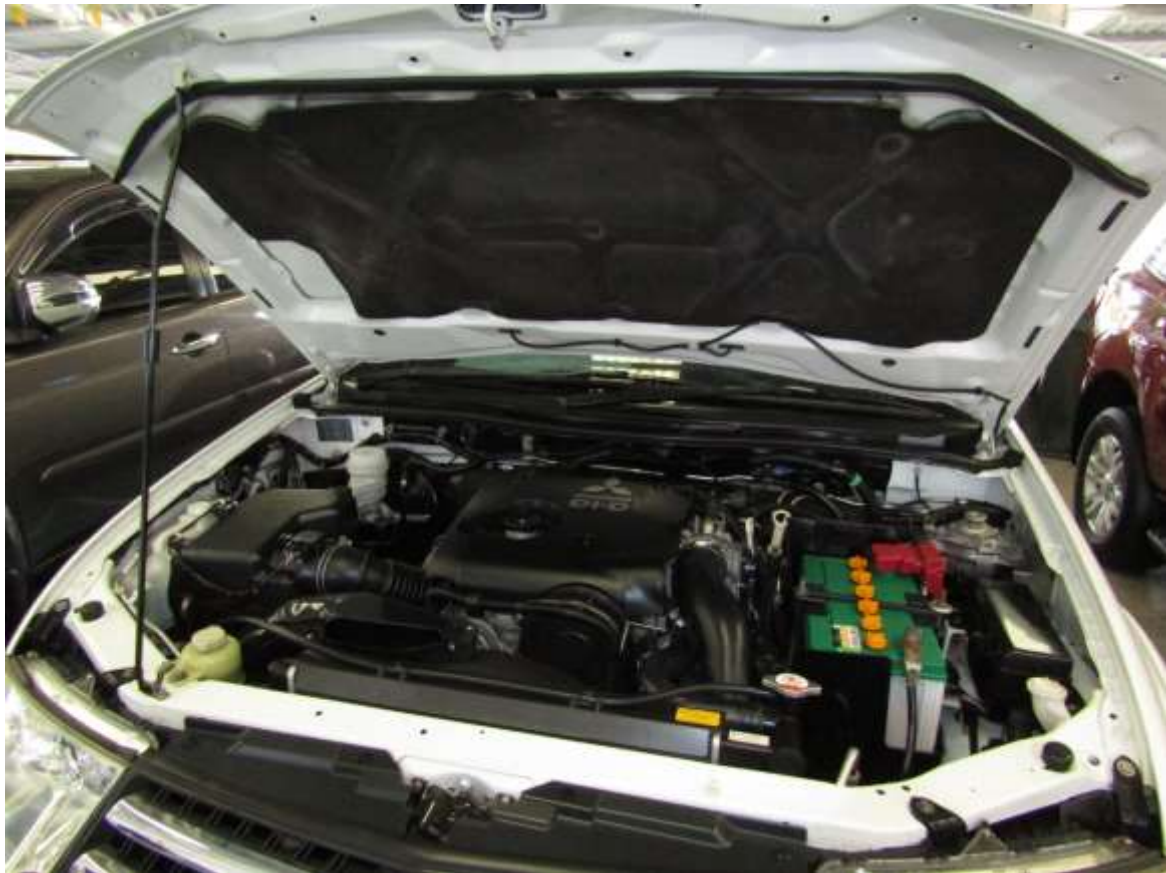
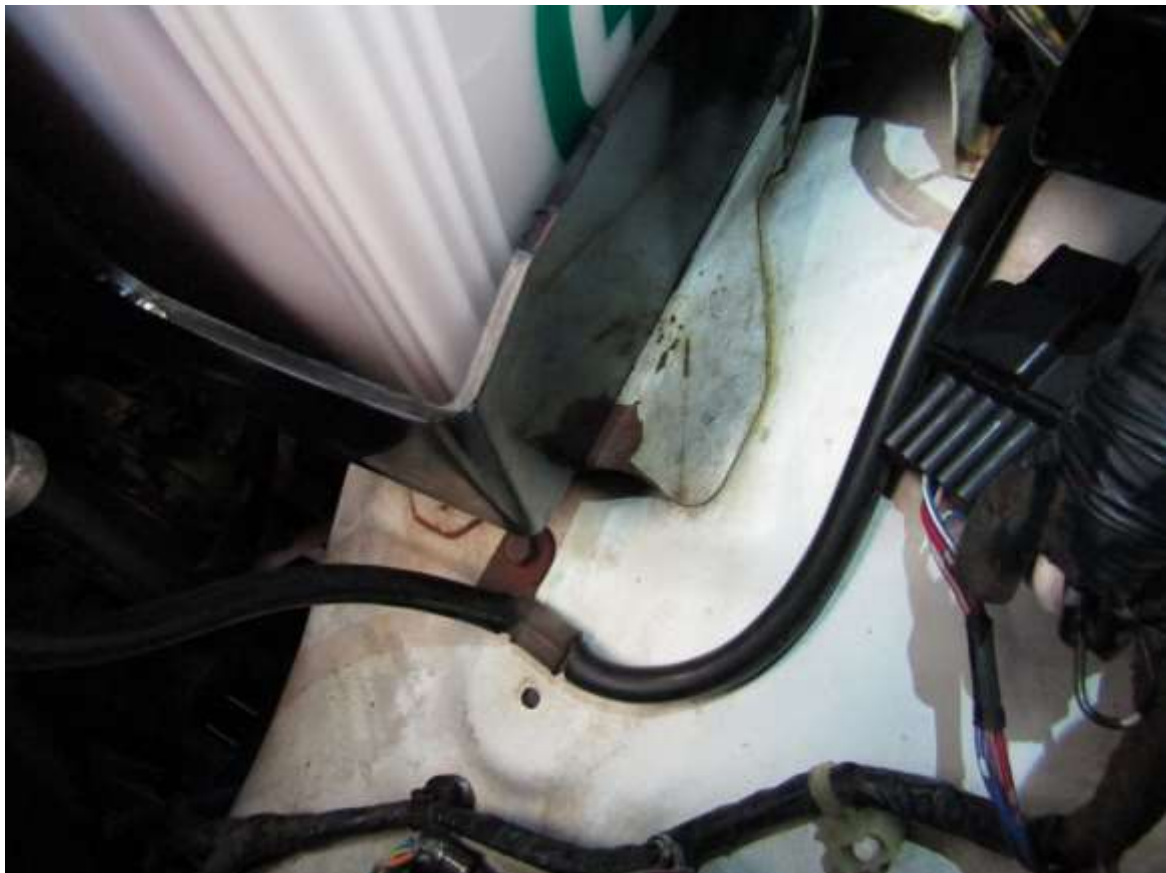
ภาพห้องเครื่อง - Engine Bay Visual Details:

การทดสอบ แบตเตอรี่ Battery Test	<table border="1"> <thead> <tr> <th colspan="2">Battery Test</th> </tr> </thead> <tbody> <tr> <td>Voltage</td> <td>11.92 V</td> </tr> <tr> <td>Rating</td> <td>620 CCA</td> </tr> <tr> <td>Current</td> <td>298 CCA</td> </tr> <tr> <td>Internal resistance</td> <td>9.08 mΩ</td> </tr> <tr> <td>State of Charge</td> <td>12 %</td> </tr> <tr> <td>State of Health</td> <td>27 %</td> </tr> <tr> <td>Status</td> <td>Replace</td> </tr> <tr> <td>Test Date</td> <td>09.08.61</td> </tr> </tbody> </table>	Battery Test		Voltage	11.92 V	Rating	620 CCA	Current	298 CCA	Internal resistance	9.08 mΩ	State of Charge	12 %	State of Health	27 %	Status	Replace	Test Date	09.08.61	<table border="1"> <thead> <tr> <th colspan="2">Charging System Test at 2000 rpm</th> </tr> </thead> <tbody> <tr> <td>Voltage</td> <td>14.30 V</td> </tr> <tr> <td>Status</td> <td>Normal</td> </tr> <tr> <th colspan="2">Start System Test</th> </tr> <tr> <td>Start Voltage</td> <td>7.26 V</td> </tr> <tr> <td>Status</td> <td>Too low</td> </tr> <tr> <th colspan="2">Max. Load Test at 2000 rpm</th> </tr> <tr> <td>Max. Load Voltage</td> <td>13.75 V</td> </tr> <tr> <td>Status</td> <td>Normal</td> </tr> </tbody> </table>	Charging System Test at 2000 rpm		Voltage	14.30 V	Status	Normal	Start System Test		Start Voltage	7.26 V	Status	Too low	Max. Load Test at 2000 rpm		Max. Load Voltage	13.75 V	Status	Normal

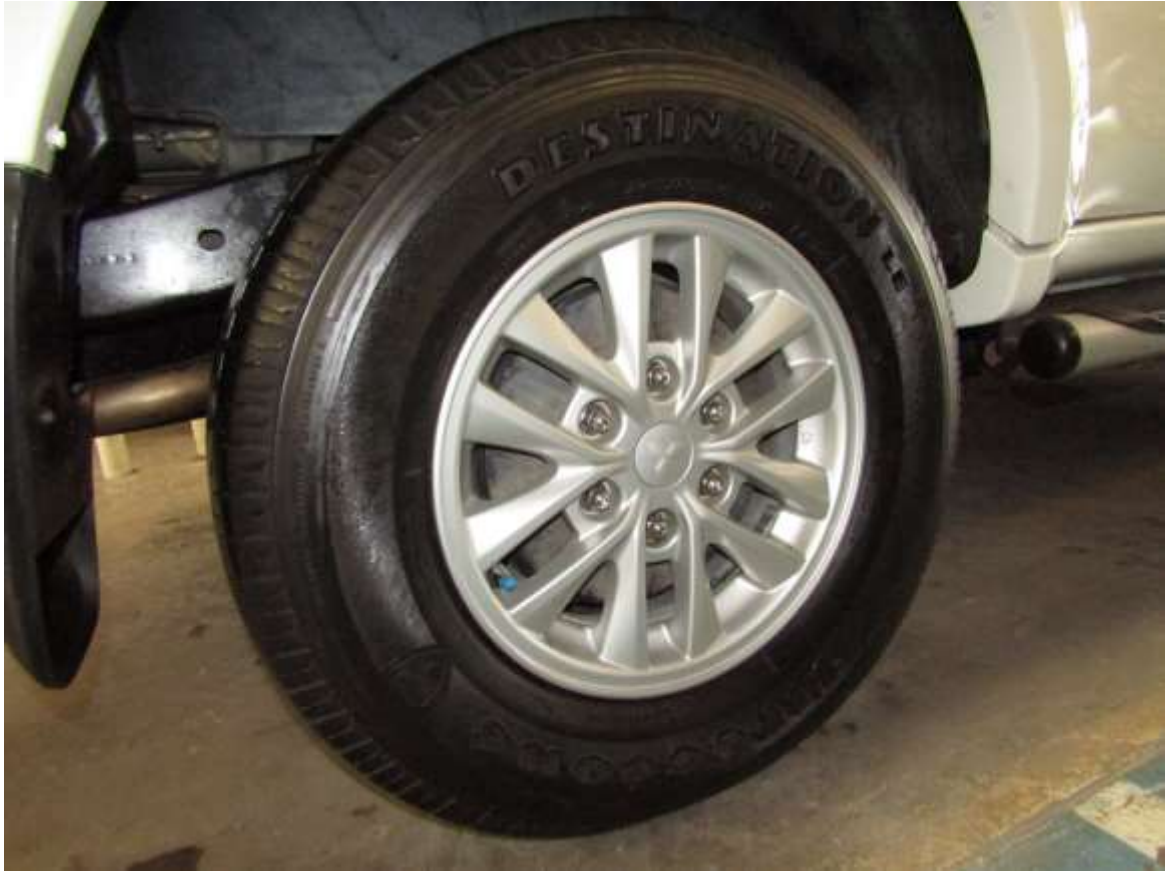
ภาพโดยรวมของยาง ล้อ และ เบรค - Tyres, Wheels & Brakes Visual Details:

จานดิสเบรค Brake Discs (Front/Rear)	ควรเจียจานเบรคครั้งต่อไปที่เปลี่ยนผ้าเบรค
 	ดรัมเบรคล้อหลัง Brakes and Drums any No Leakage	สภาพตามอายุการใช้งาน
 	การทำงานของเบรคมือ Park Brake function	ระยะการทำงานปกติ
