I024/0118-4

Isuzu D-Max 2.5 CAB-4 Hi-Lander X-Series

Vehicle Inspection Report สรุปผลการตรวจสภาพรถ (Inspection Summary)

Mar 18, 2024

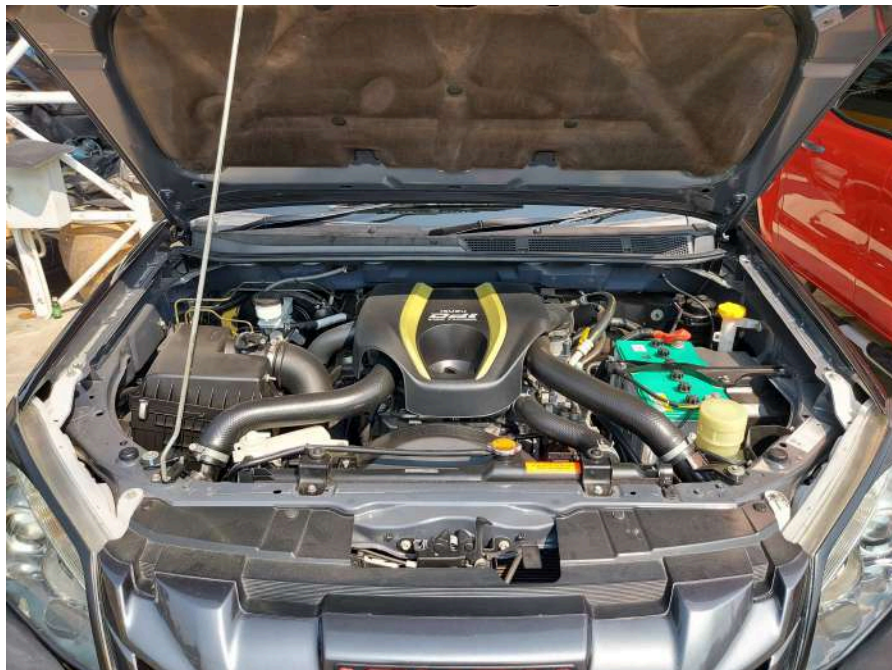
ภาพห้องเครื่อง

Voltage	11.95	V
Rating	650	CCA
Current	417	CCA
Internal resistance	6.7	mΩ
State of Charge	15	%
State of Health	41	%
Status	REPLACE

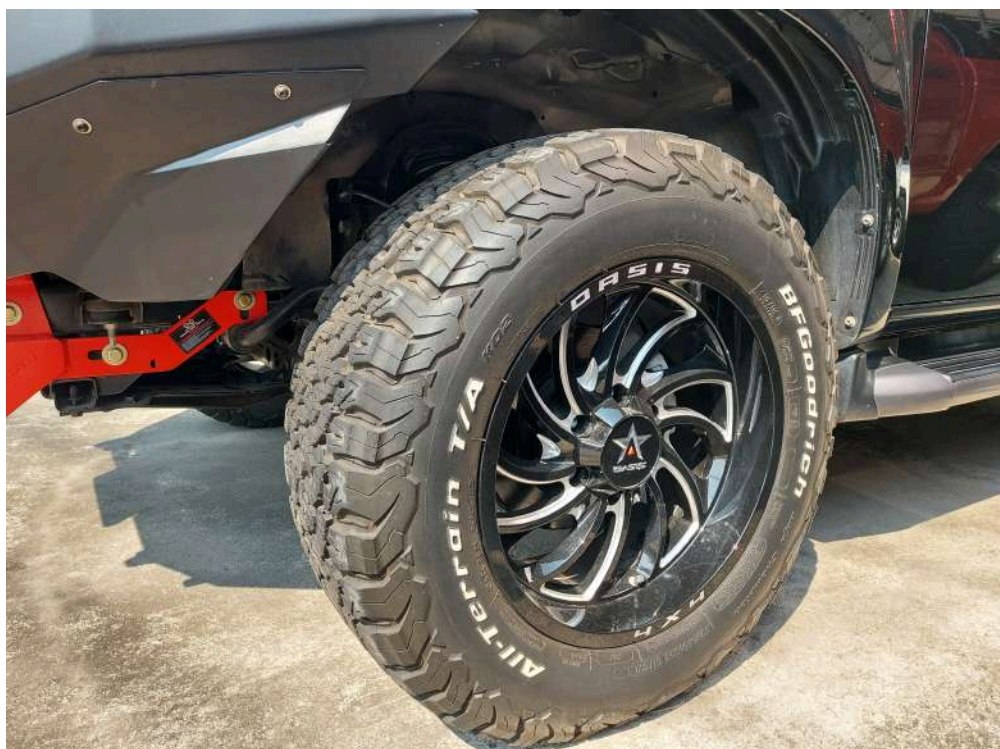
ขอบยาง ล้อ

12/19

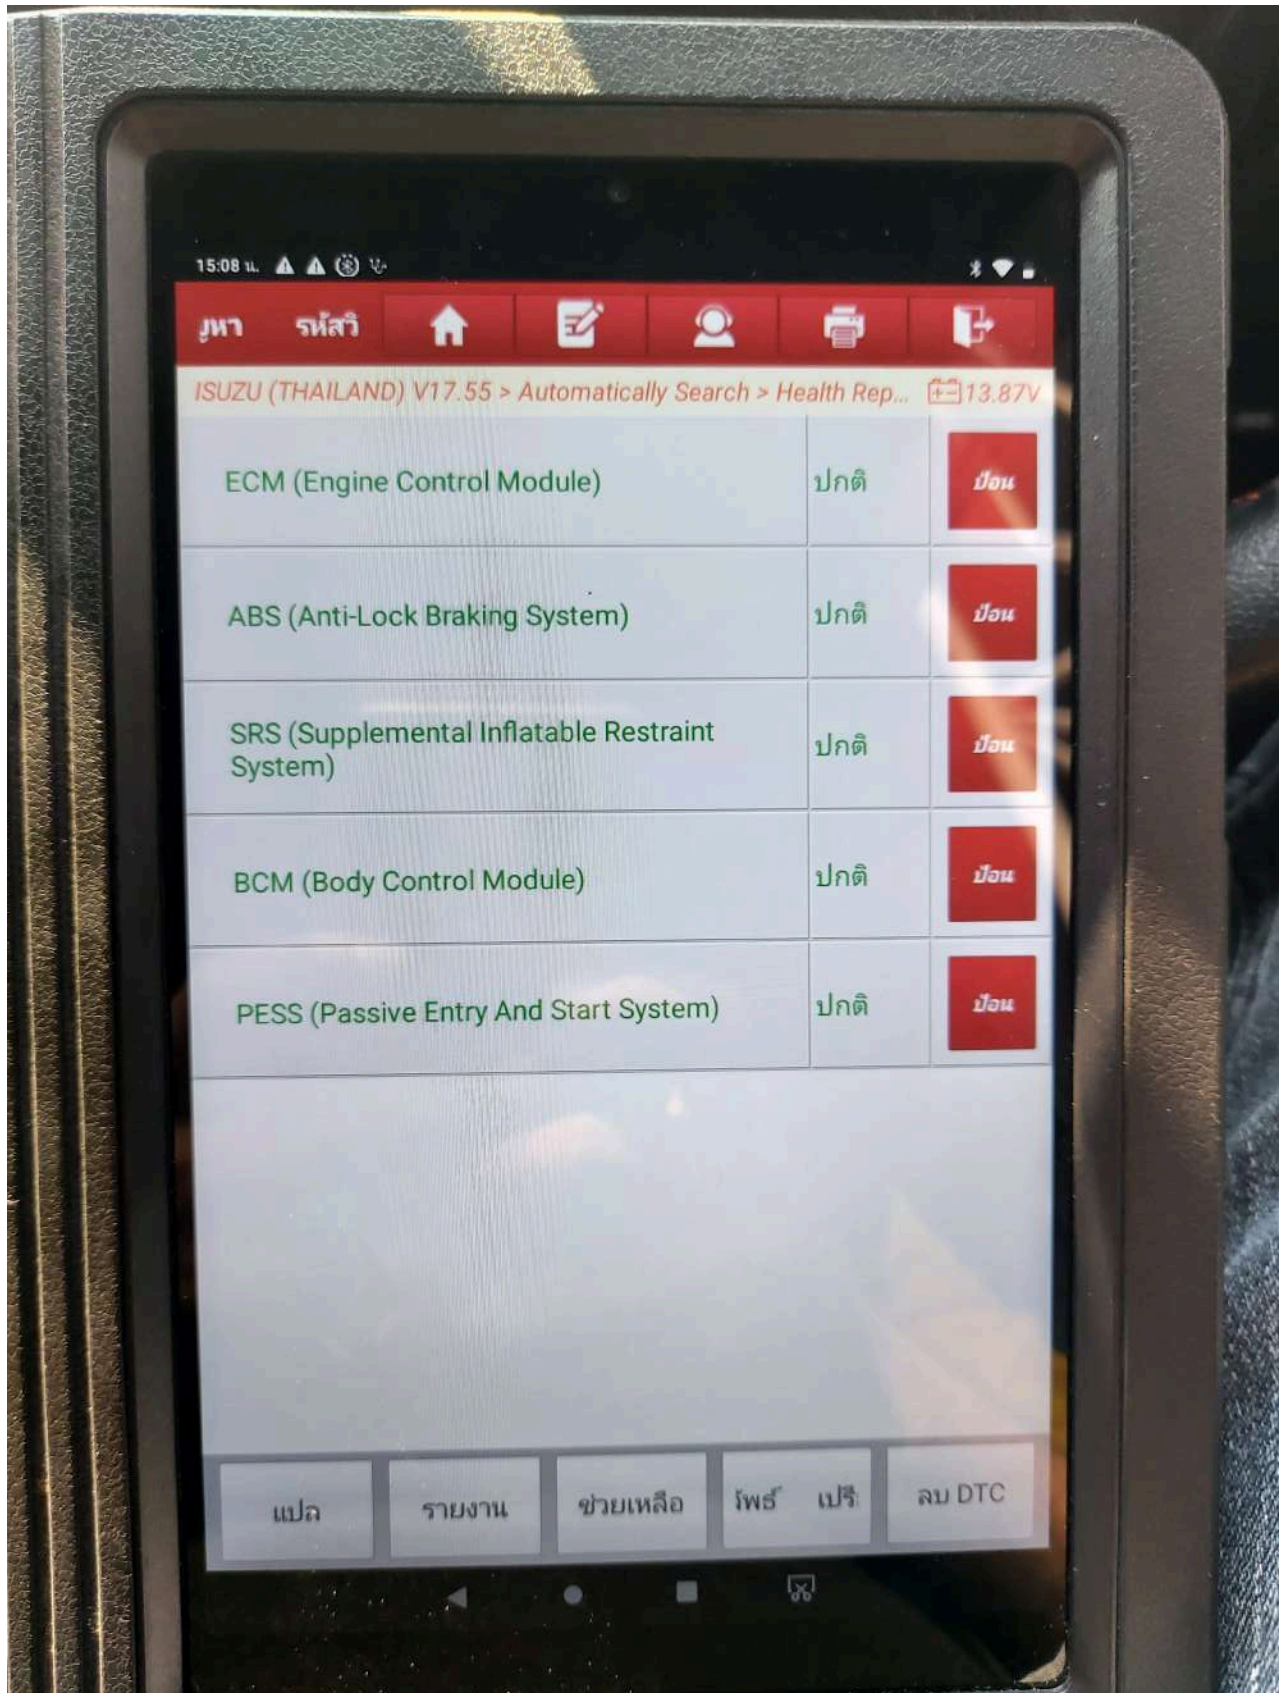
ภาพ OBD

2.17 ตรวจจับพฤติกรรมรถ, ความเร็ว และเครื่องยนต์
OBD II On-Board Diagnostics (OBD)

ดี (Good)
