เลขคำขอบริการ (Job No.) :: I021/0029-29

Aug 25, 2021

Isuzu D-Max 3.0 CAB-4 Vcross MAX Z-Pre...

Vehicle Inspection Report สรุปผลการตรวจสภาพรถ (Inspection Summary)

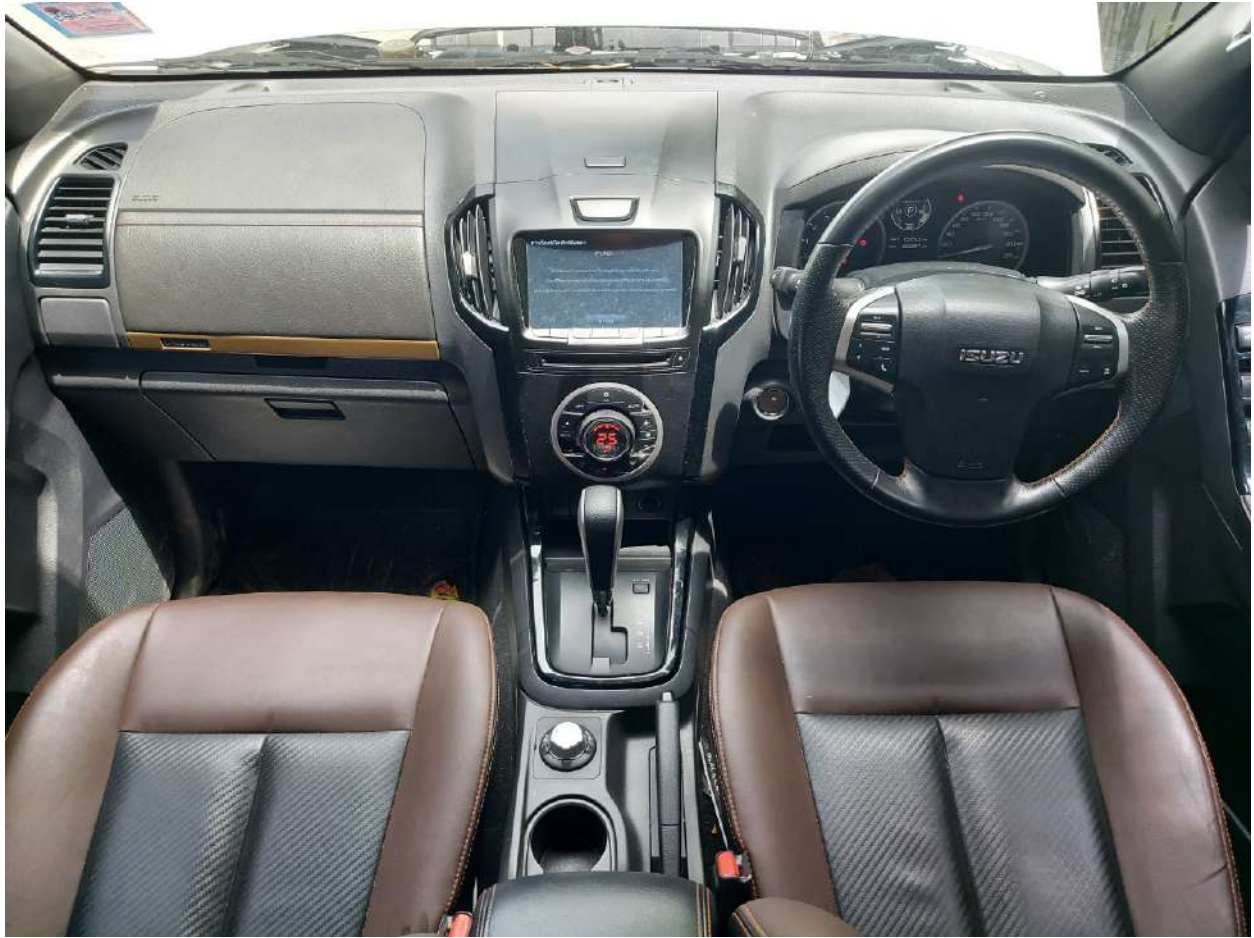
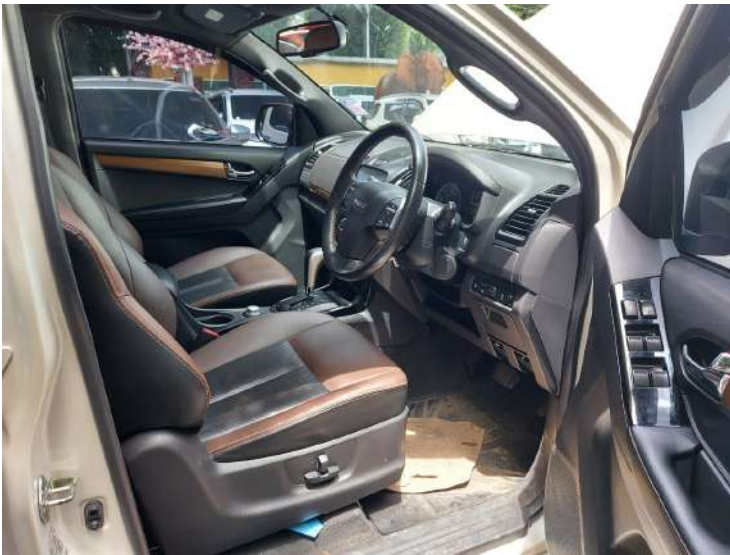
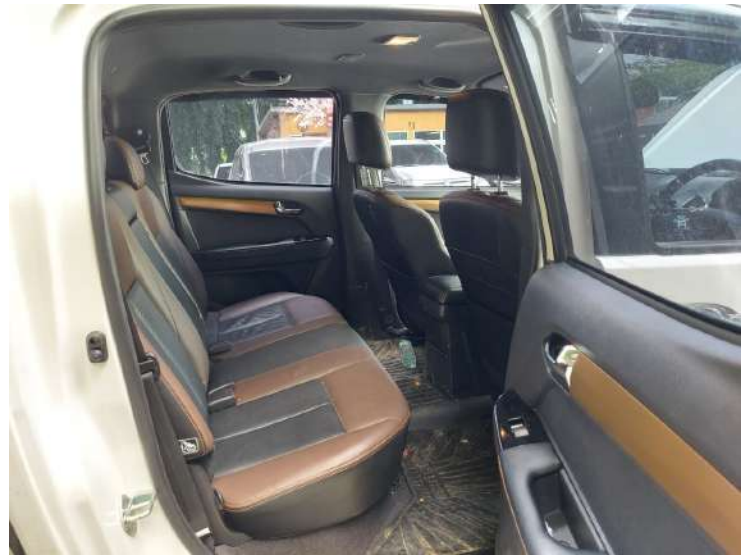
ภาพภายใน

รถสภาพดี โครงสร้างไม่เคยเกิดอุบัติเหตุ ไม่เคยจมน้ำและไฟไหม้

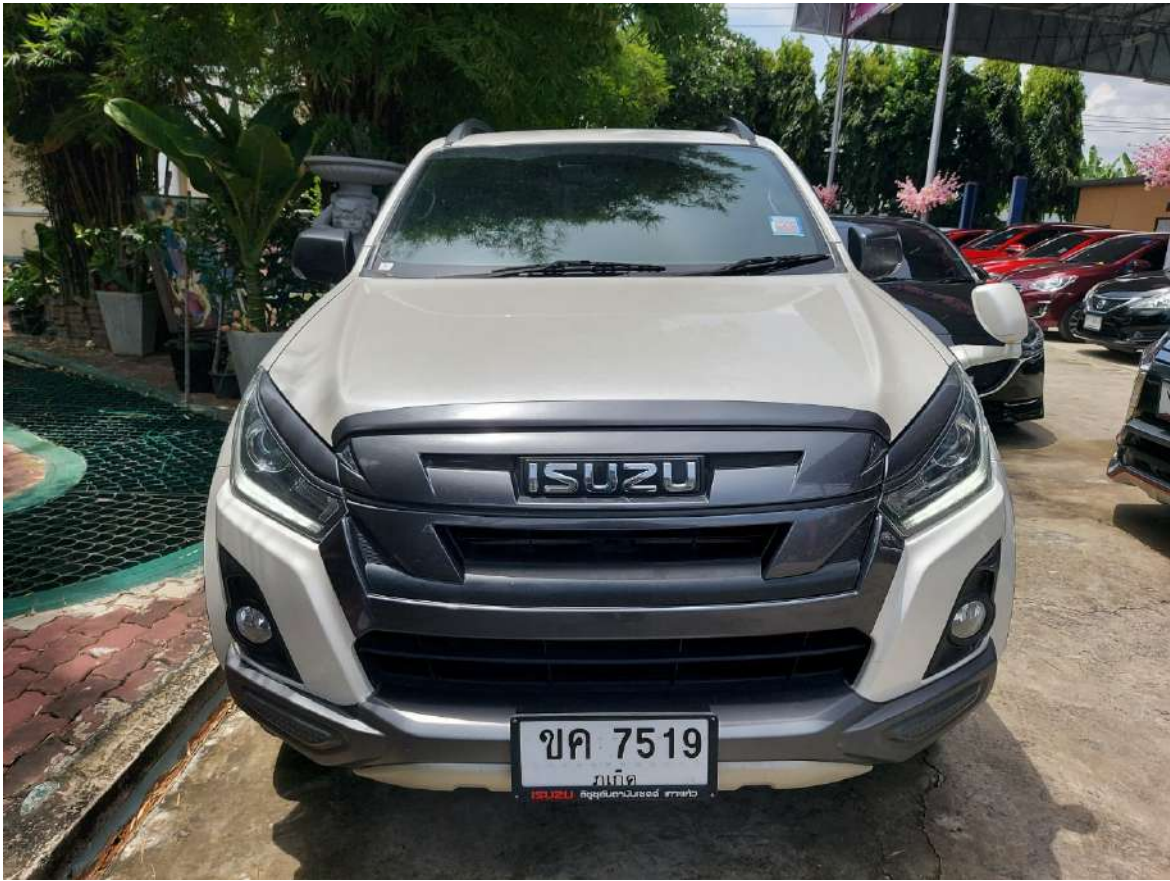
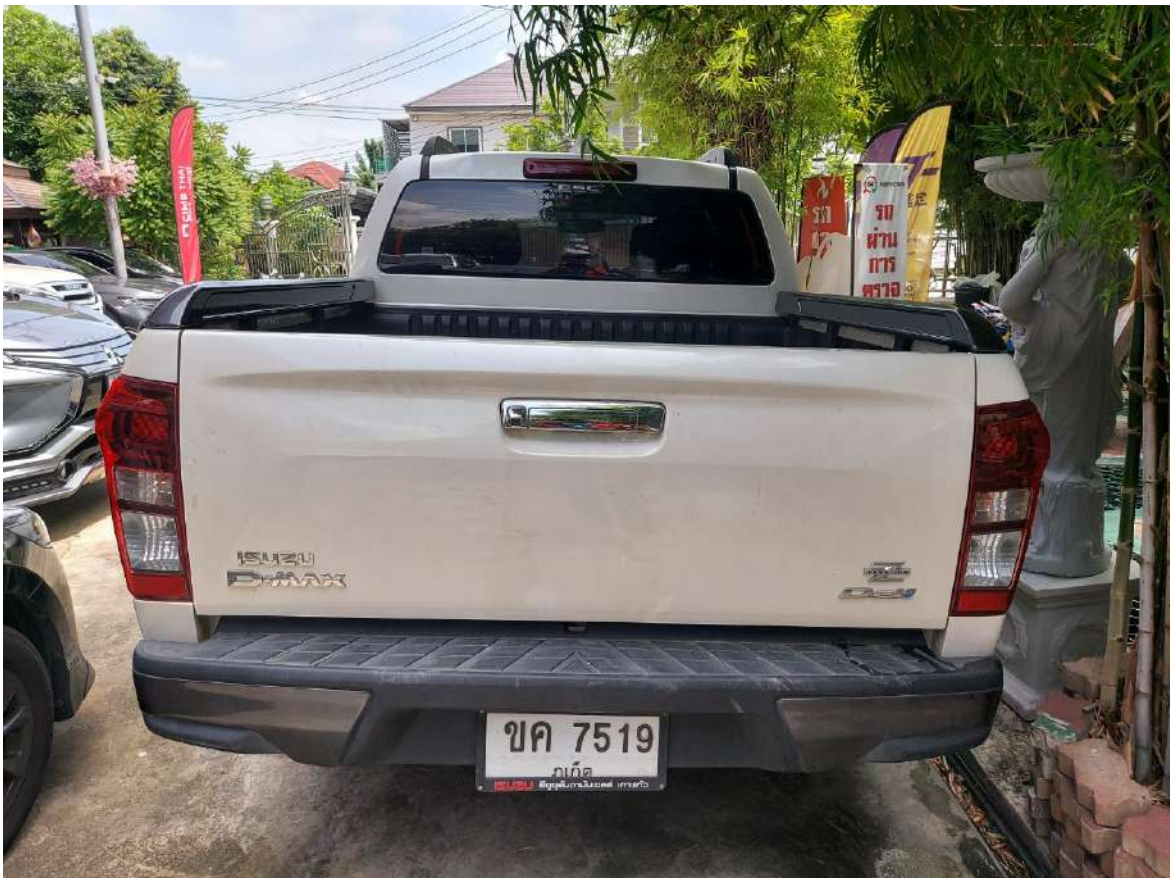
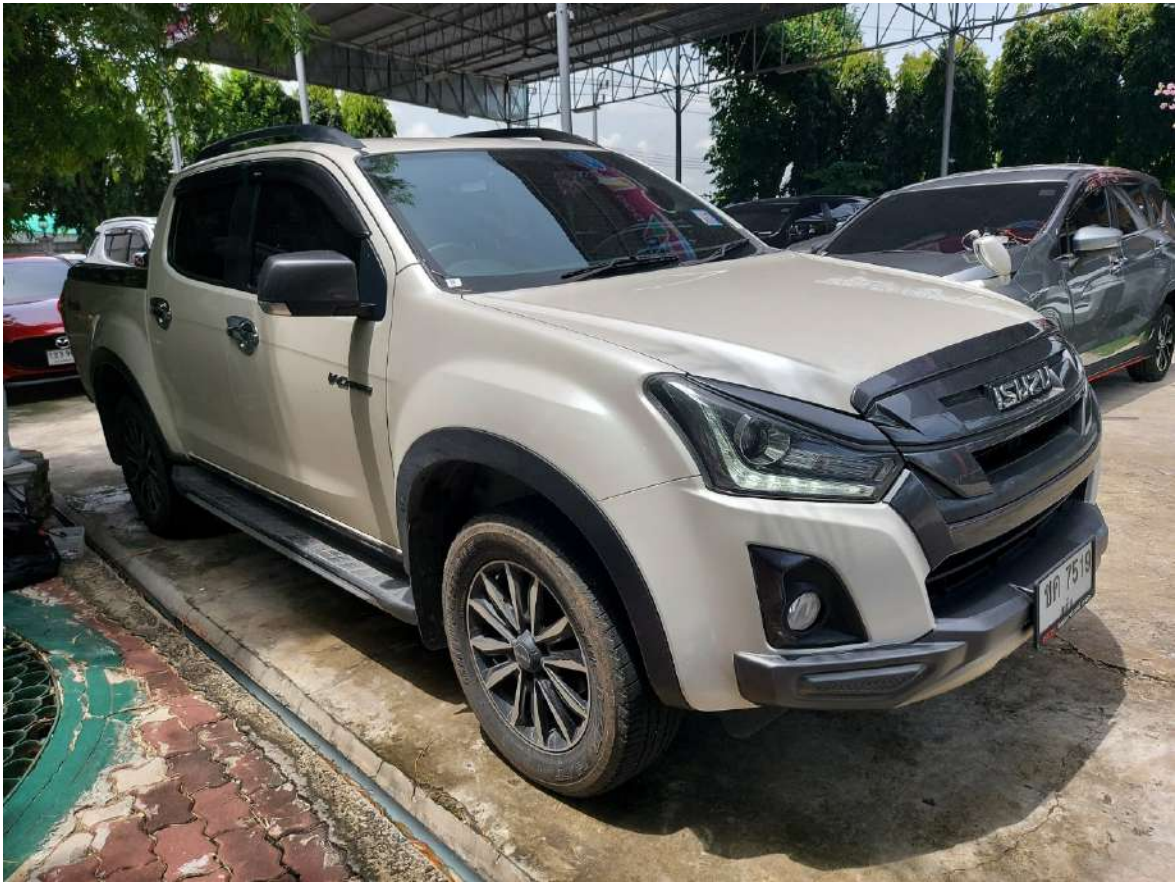
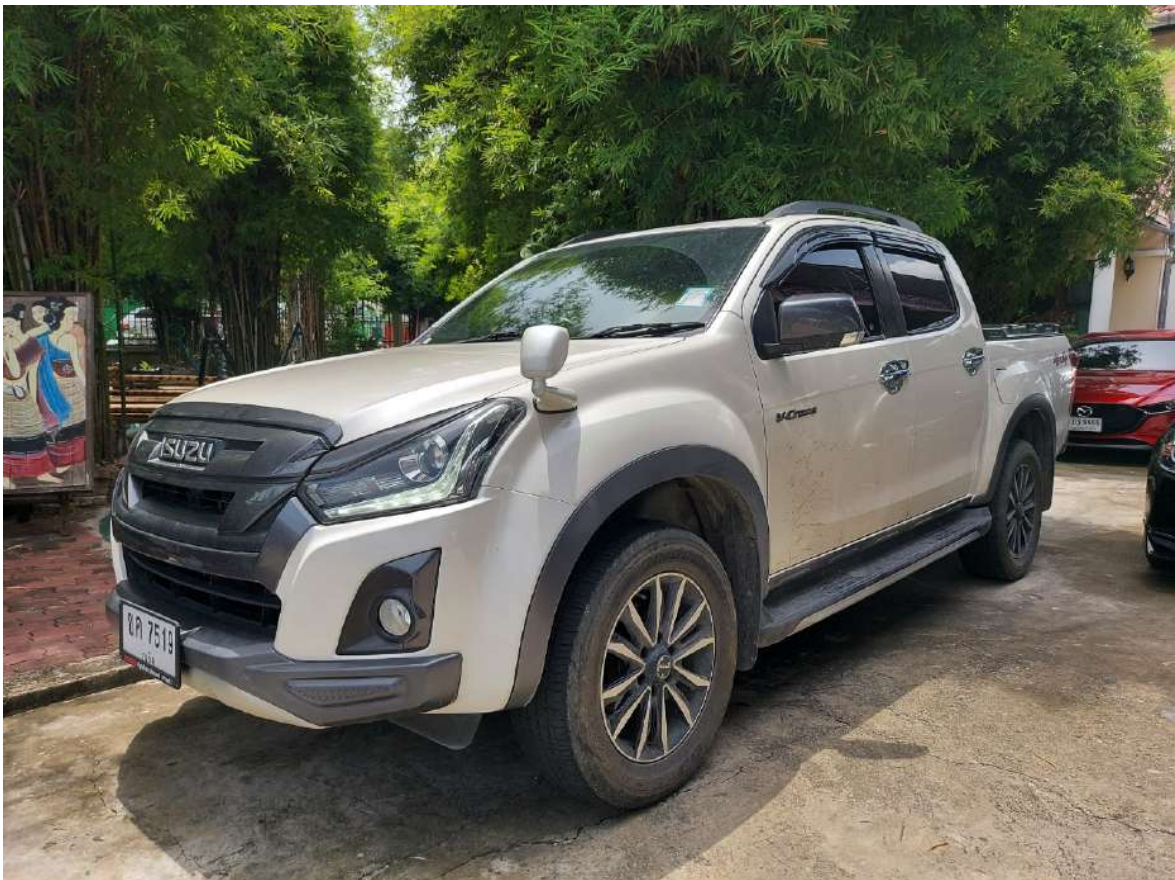
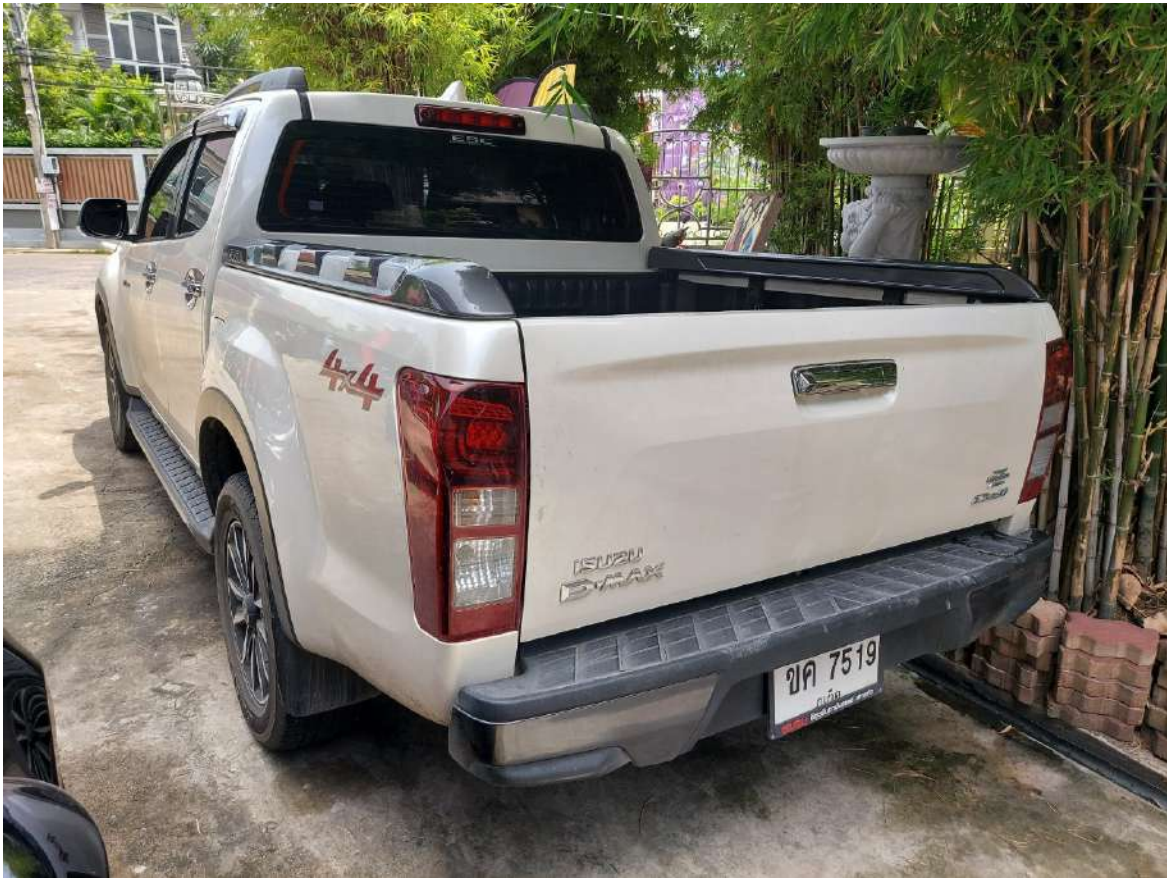
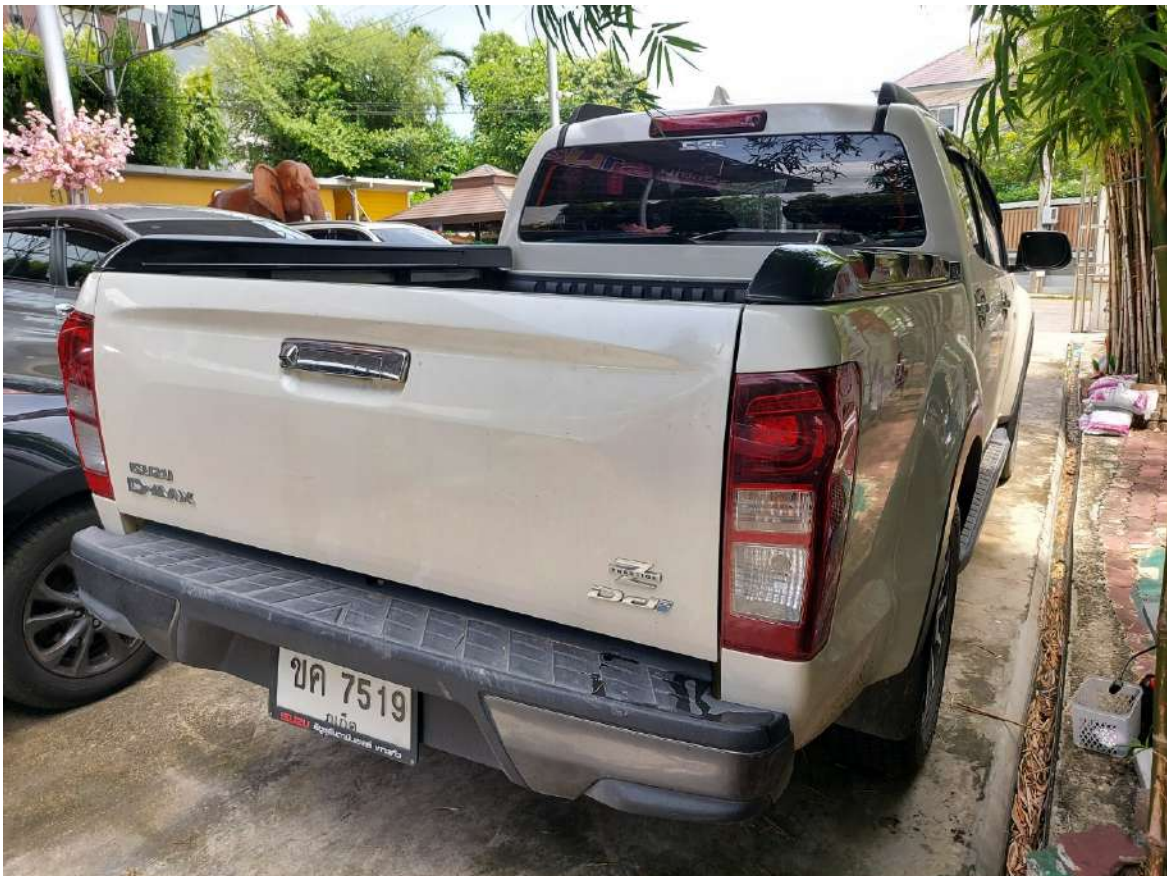
ภาพภายนอก

รถสภาพดี โครงสร้างไม่เคยเกิดอุบัติเหตุ ไม่เคยจมน้ำและไฟไหม้
