I023/0258-64

Toyota Hilux Revo 2.4 DOUBLE CAB Prerunner Mid

Apr 1, 2024

# Vehicle Inspection Report

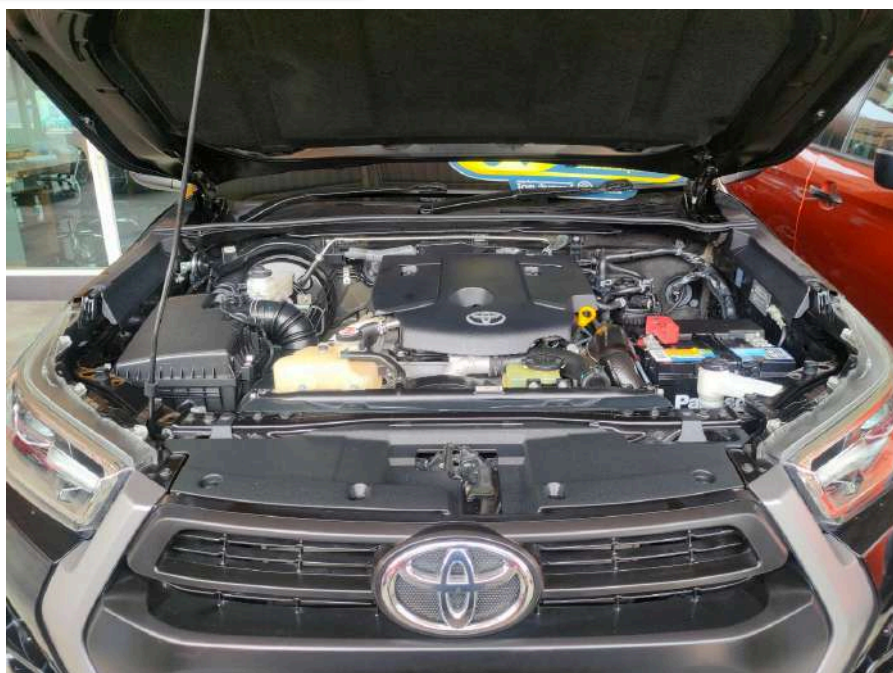
### ภาพห้องเครื่อง

Voltage	12.56	V
Rating	550	CCA
Current	490	CCA
Internal resistance	5.7	mΩ
State of Charge	76	%
State of Health	80	%
Status	GREAT

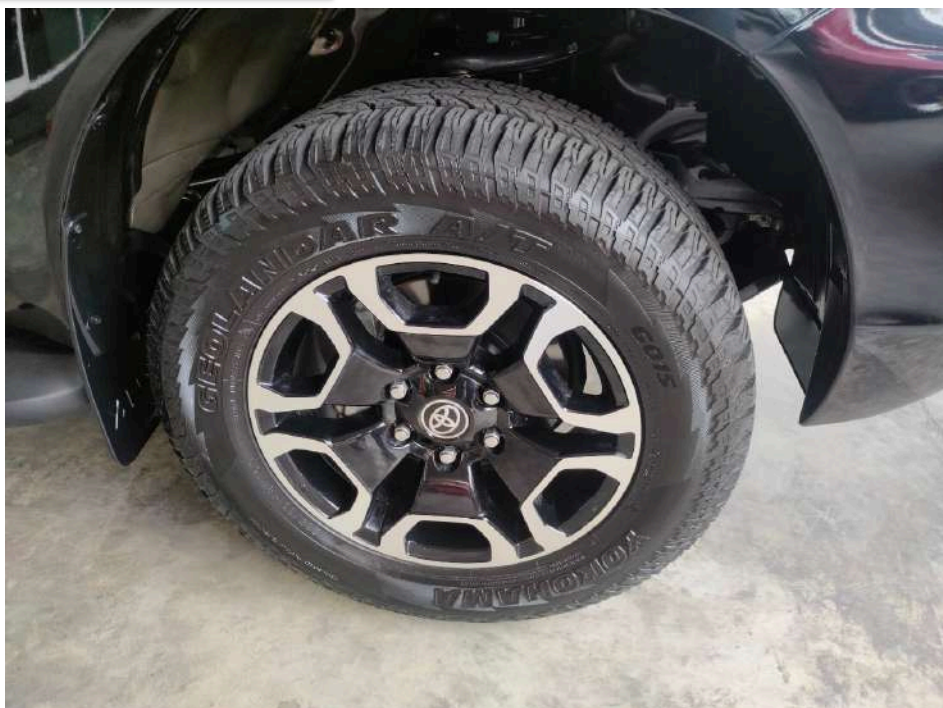
#### ขอบยาง ล้อ

08/23
