I021/0038-31

Dec 1, 2021

MG EXTENDER 2.0 DOUBLE CAB Grand X ...

Vehicle Inspection Report สรุปผลการตรวจสภาพรถ (Inspection Summary)

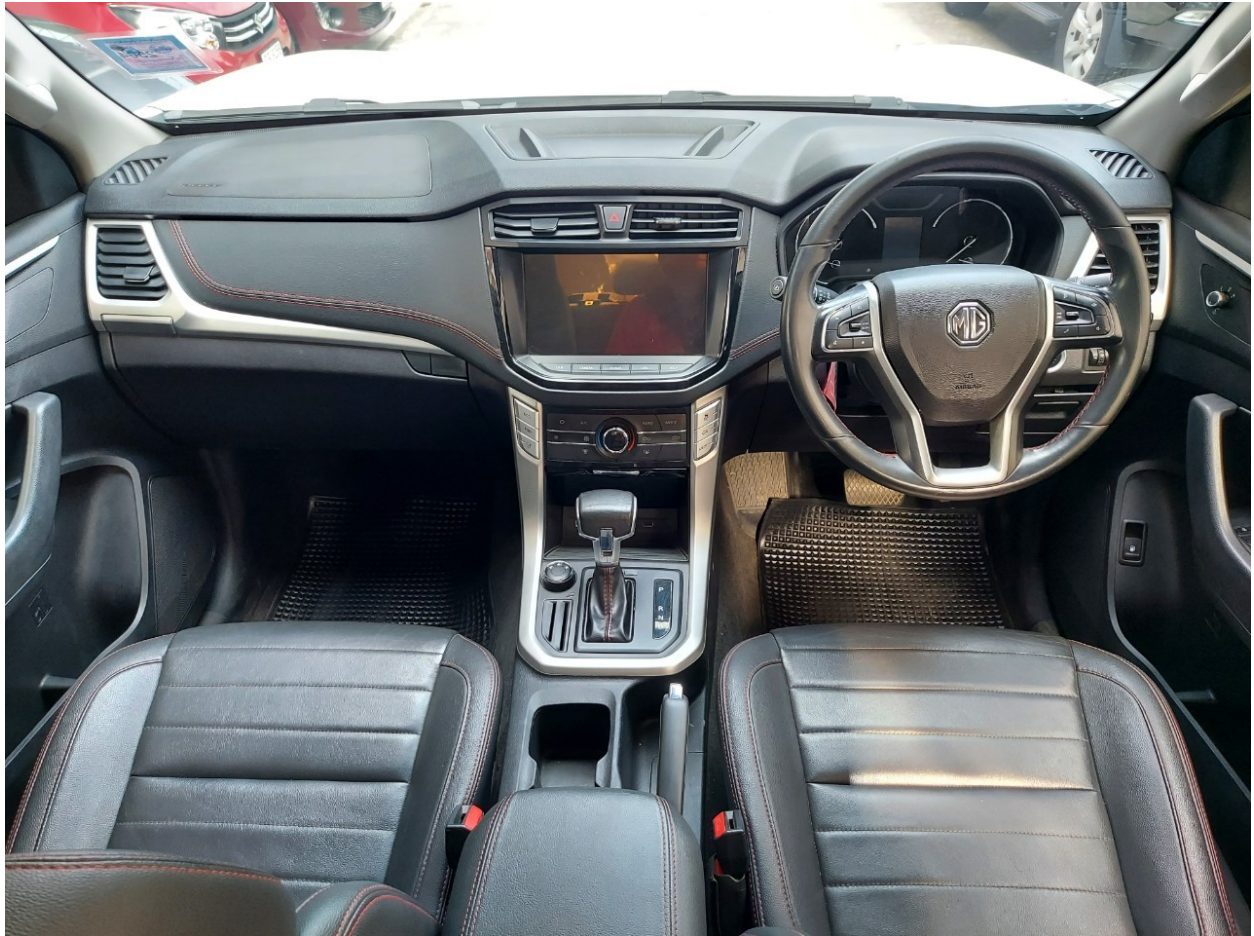
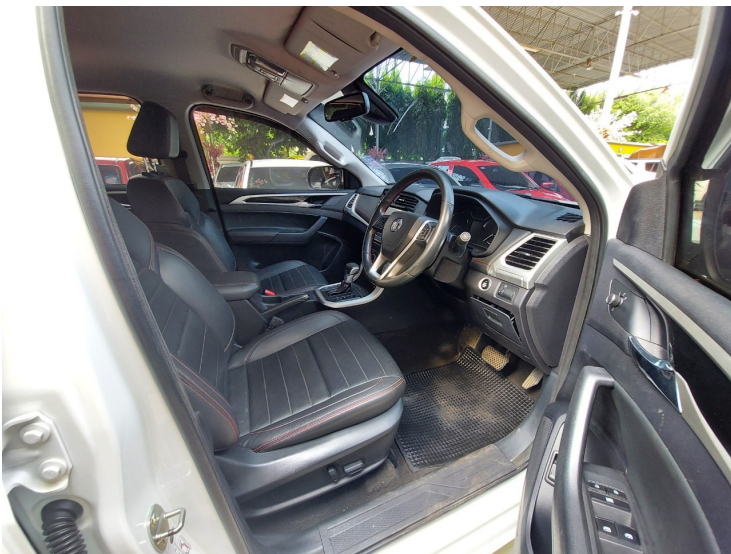
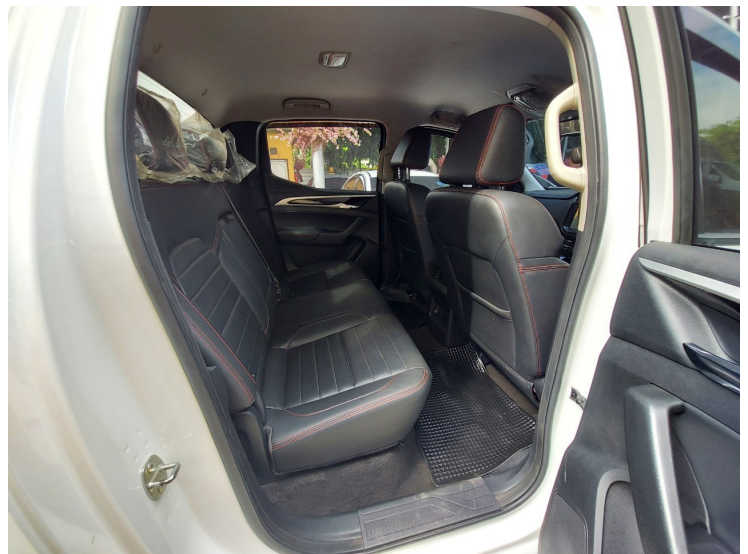
ภาพภายใน

รถสภาพดี โครงสร้างไม่เคยเกิดอุบัติเหตุ ไม่เคยจมน้ำและไฟไหม้

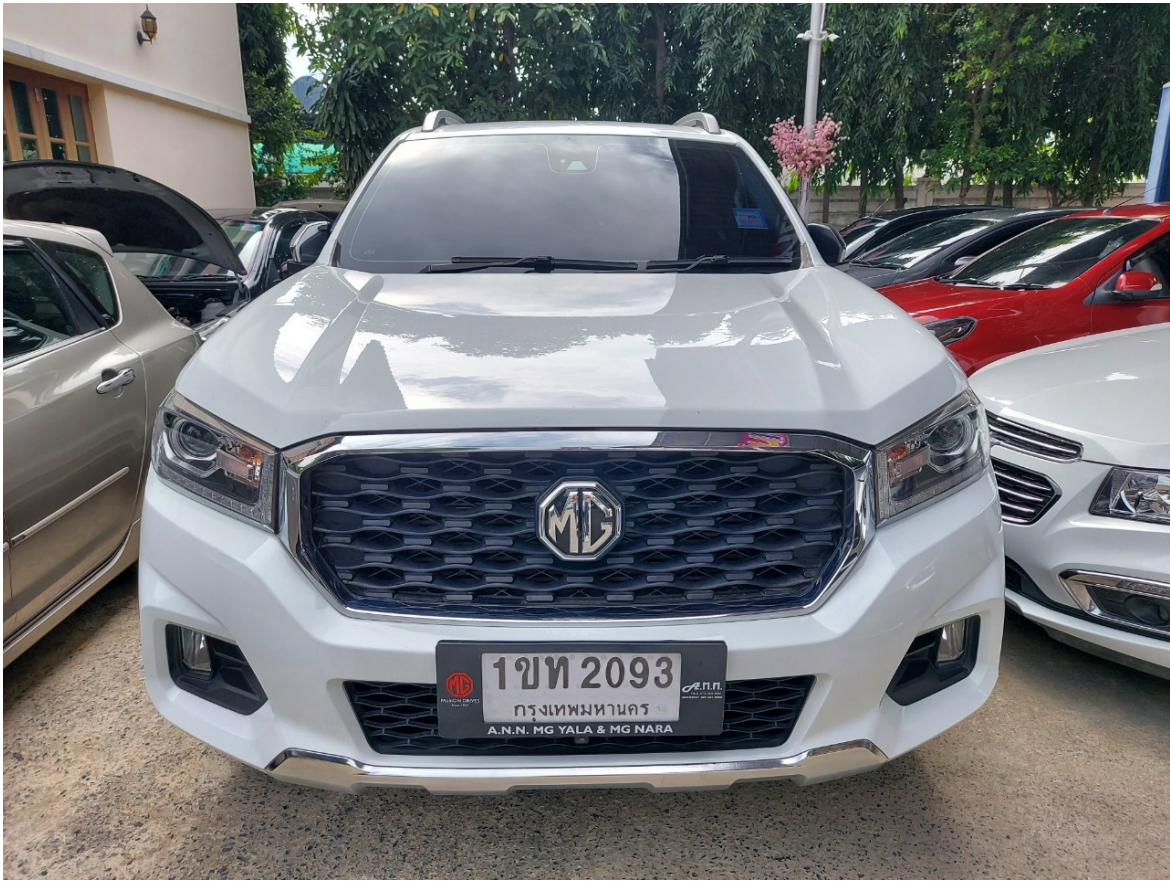
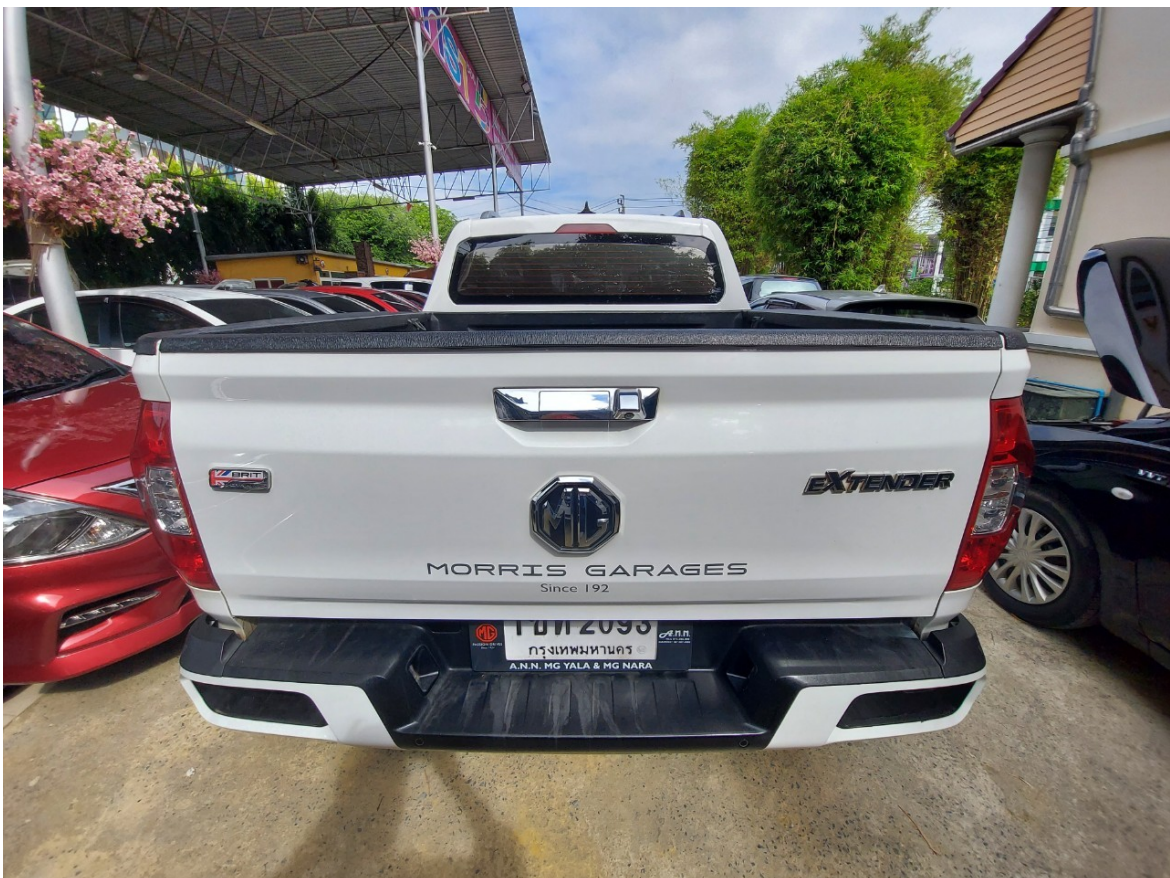
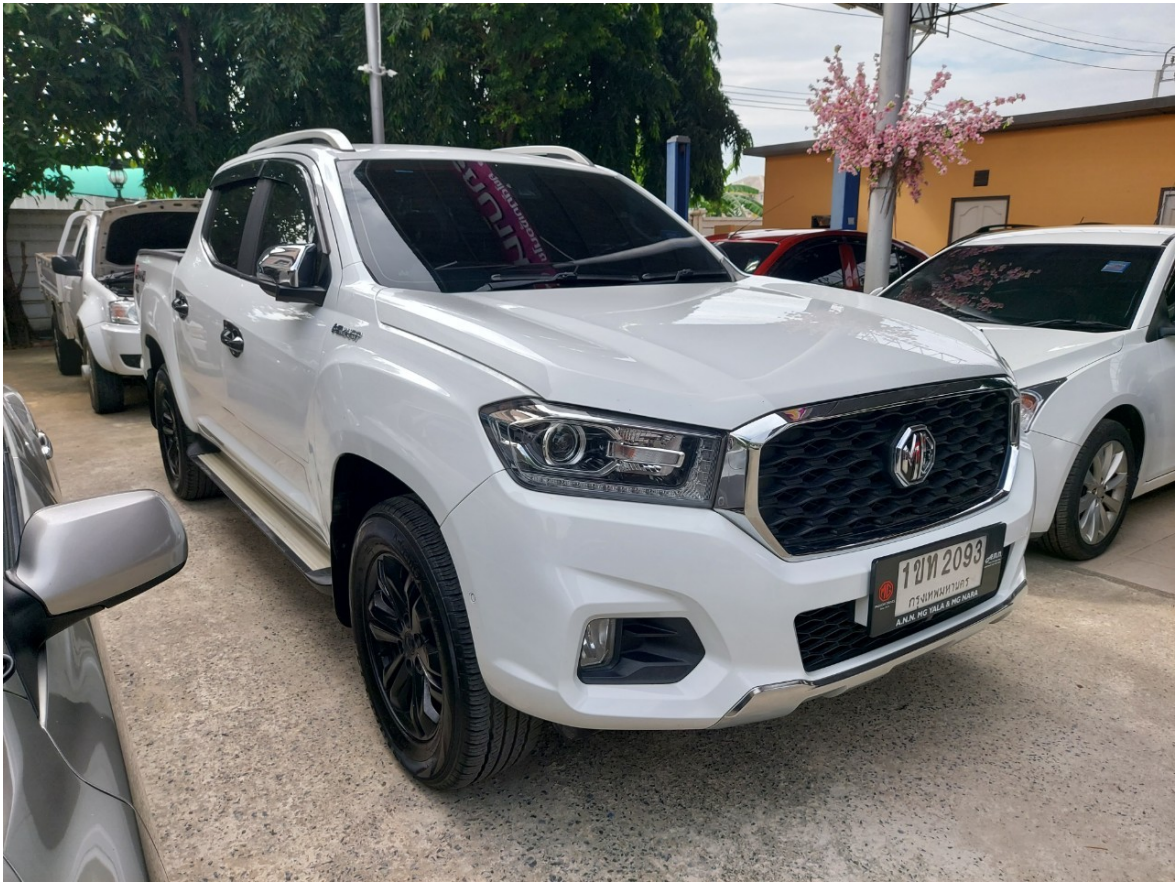
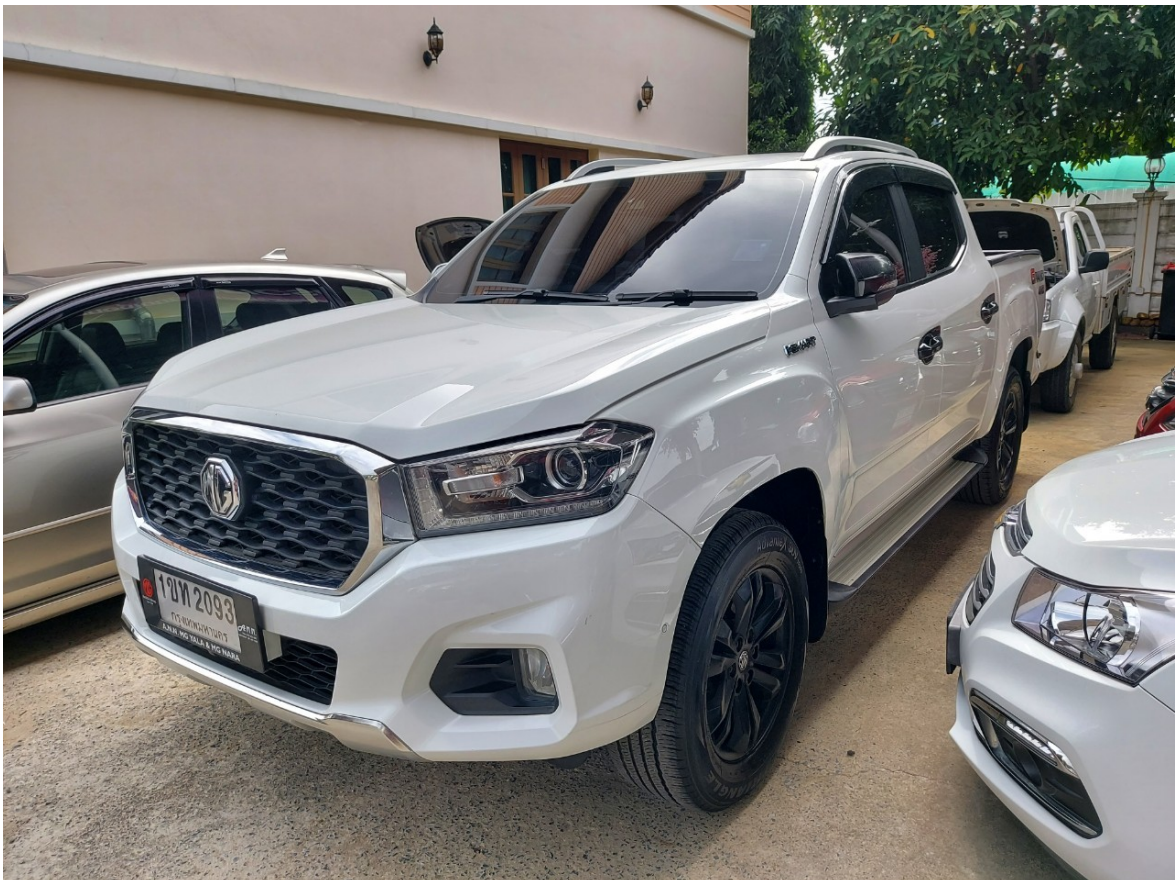
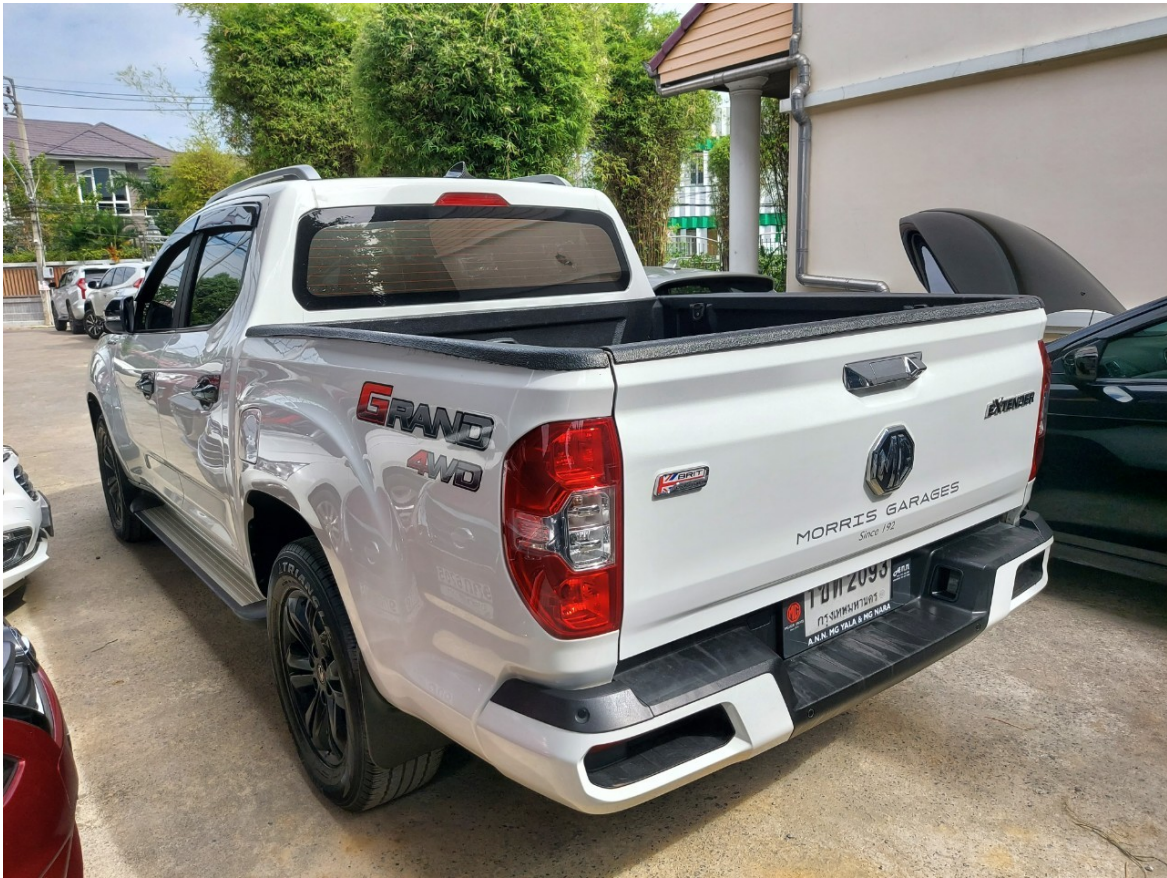
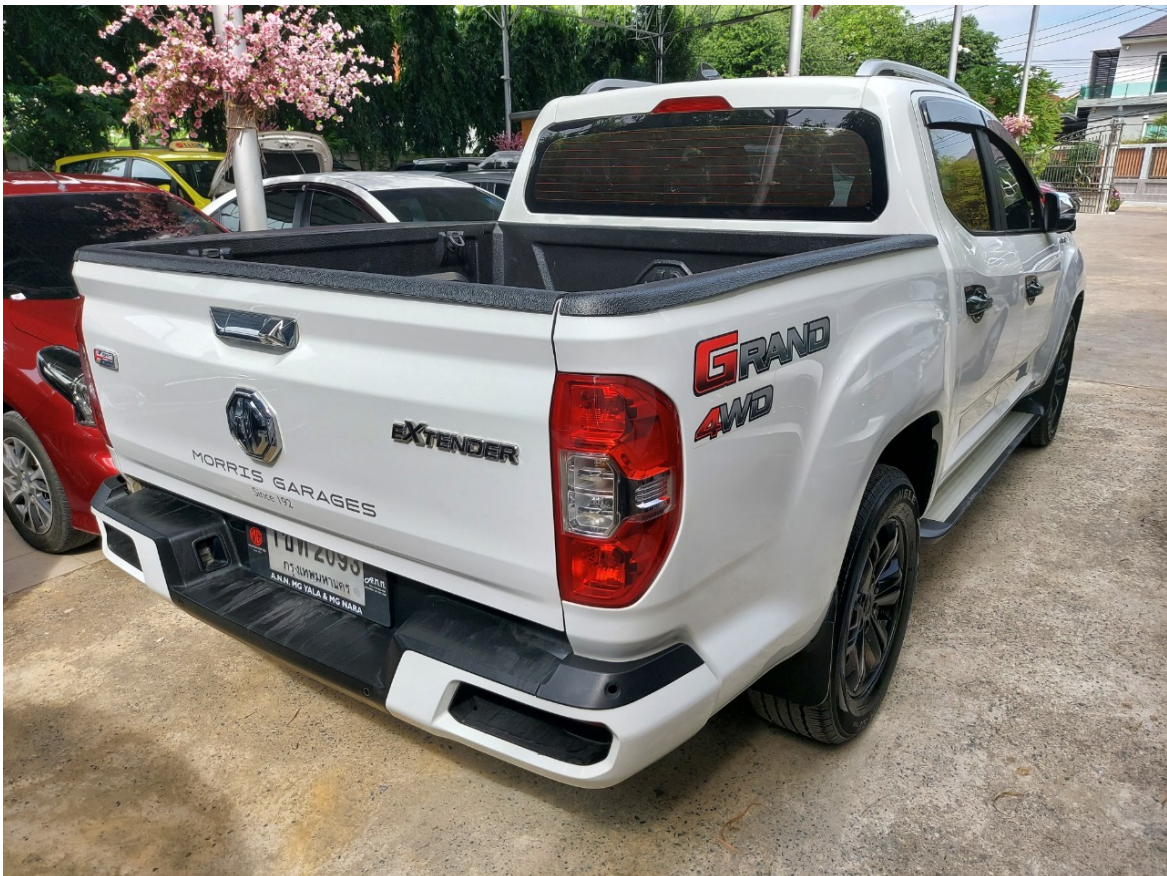
ภาพภายนอก

รถสภาพดี โครงสร้างไม่เคยเกิดอุบัติเหตุ ไม่เคยจมน้ำและไฟไหม้

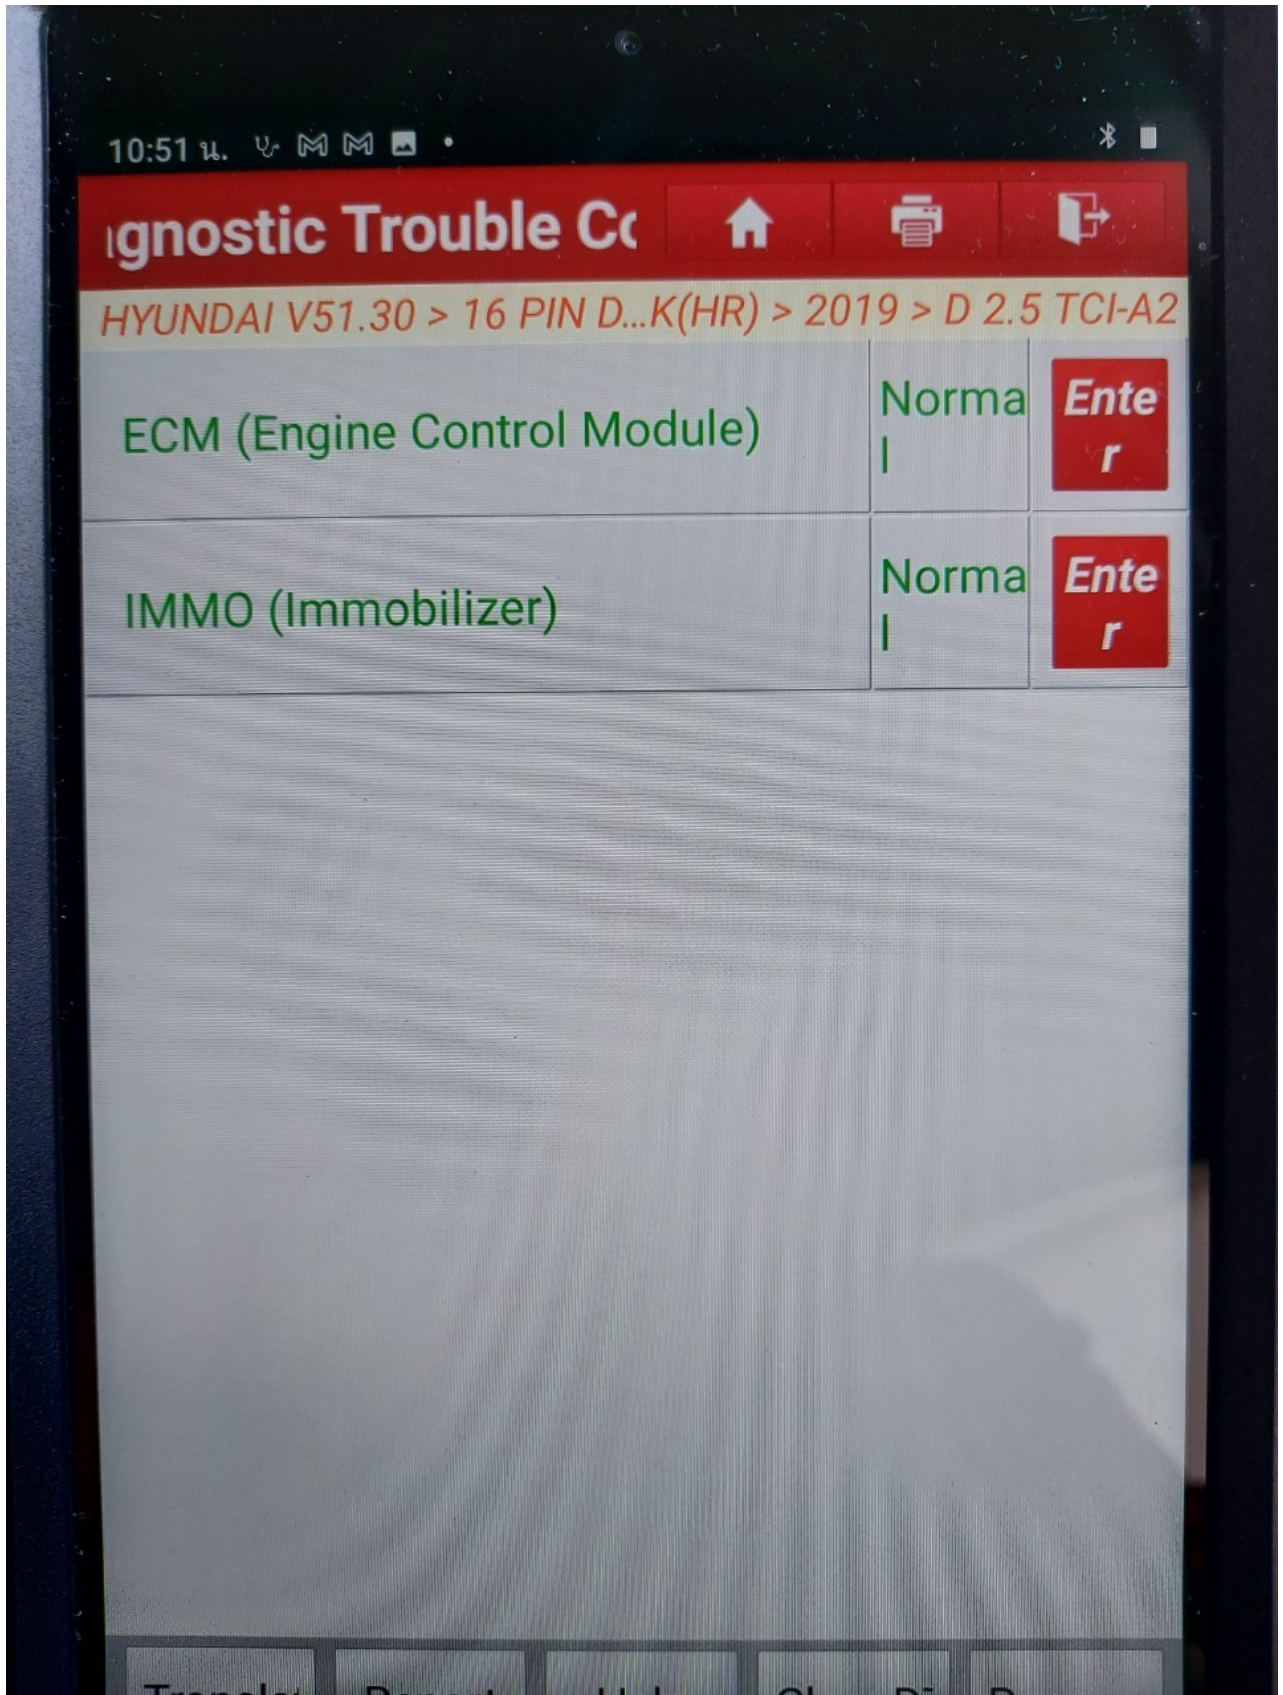
ภาพ OBD

| รายการตรวจ 6 รายการ | สถานะ |
|---|---|
| 1.5 การวินิจฉัยผ่านทาง OBD On-Board Diagnostics (OBD) | ดี (Good) |
