1024/0125-18

Hyundai H-1 2.5 Deluxe

May 27, 2024

Vehicle Inspection Report สรุปผลการตรวจสภาพรถ (Inspection Summary)

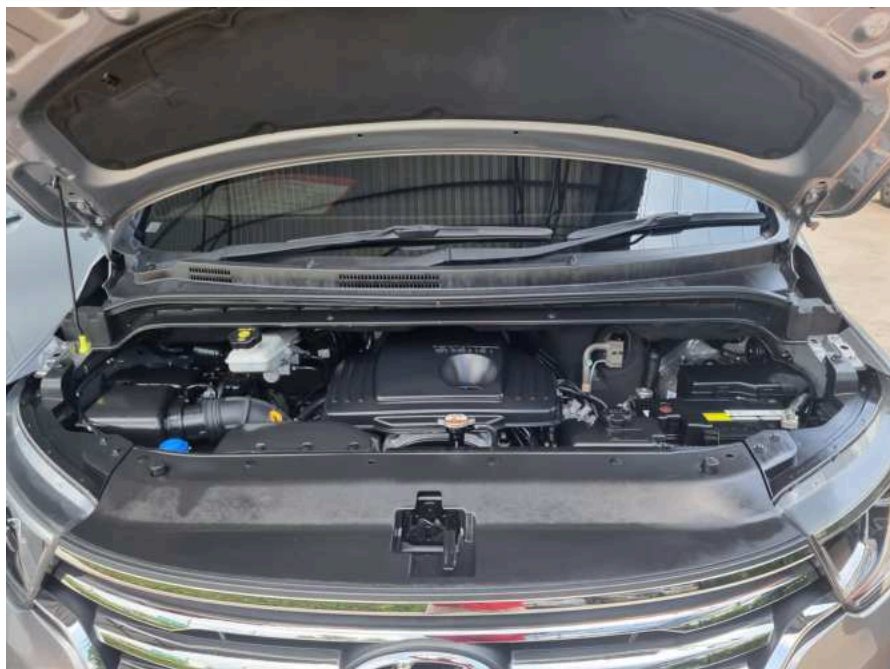
ภาพห้องเครื่อง

Voltage	11.9	V
Rating	650	CCA
Current	779	CCA
Internal resistance	3.47	mΩ
State of Charge	10	%
State of Health	100	%
Status	GREAT

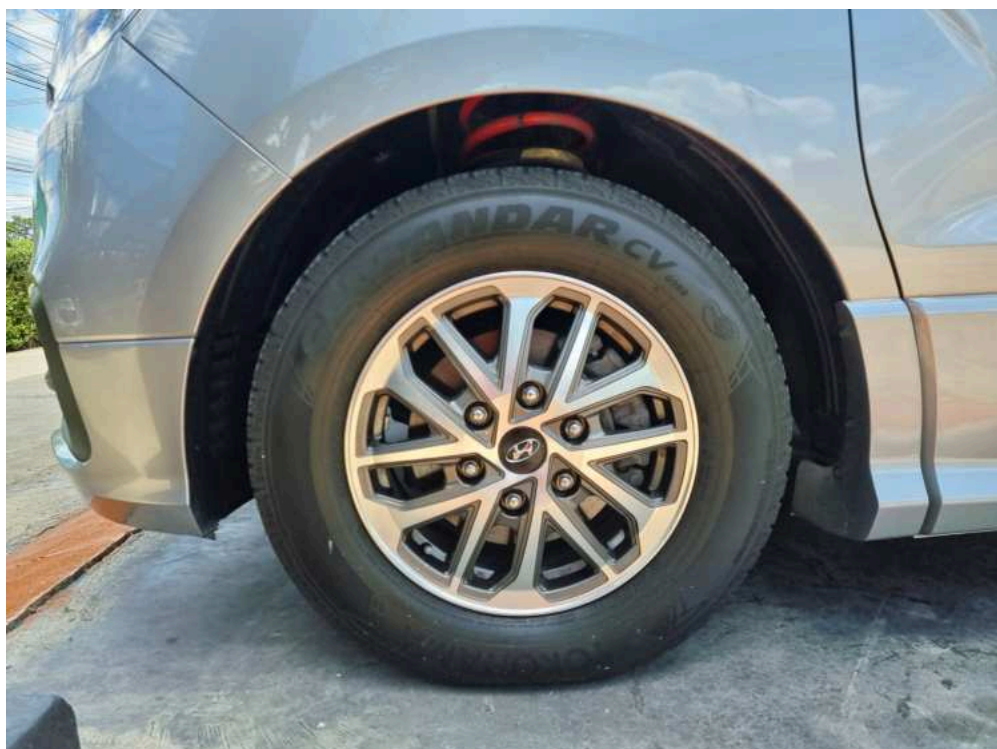
ขอบยาง ล้อ

13/21

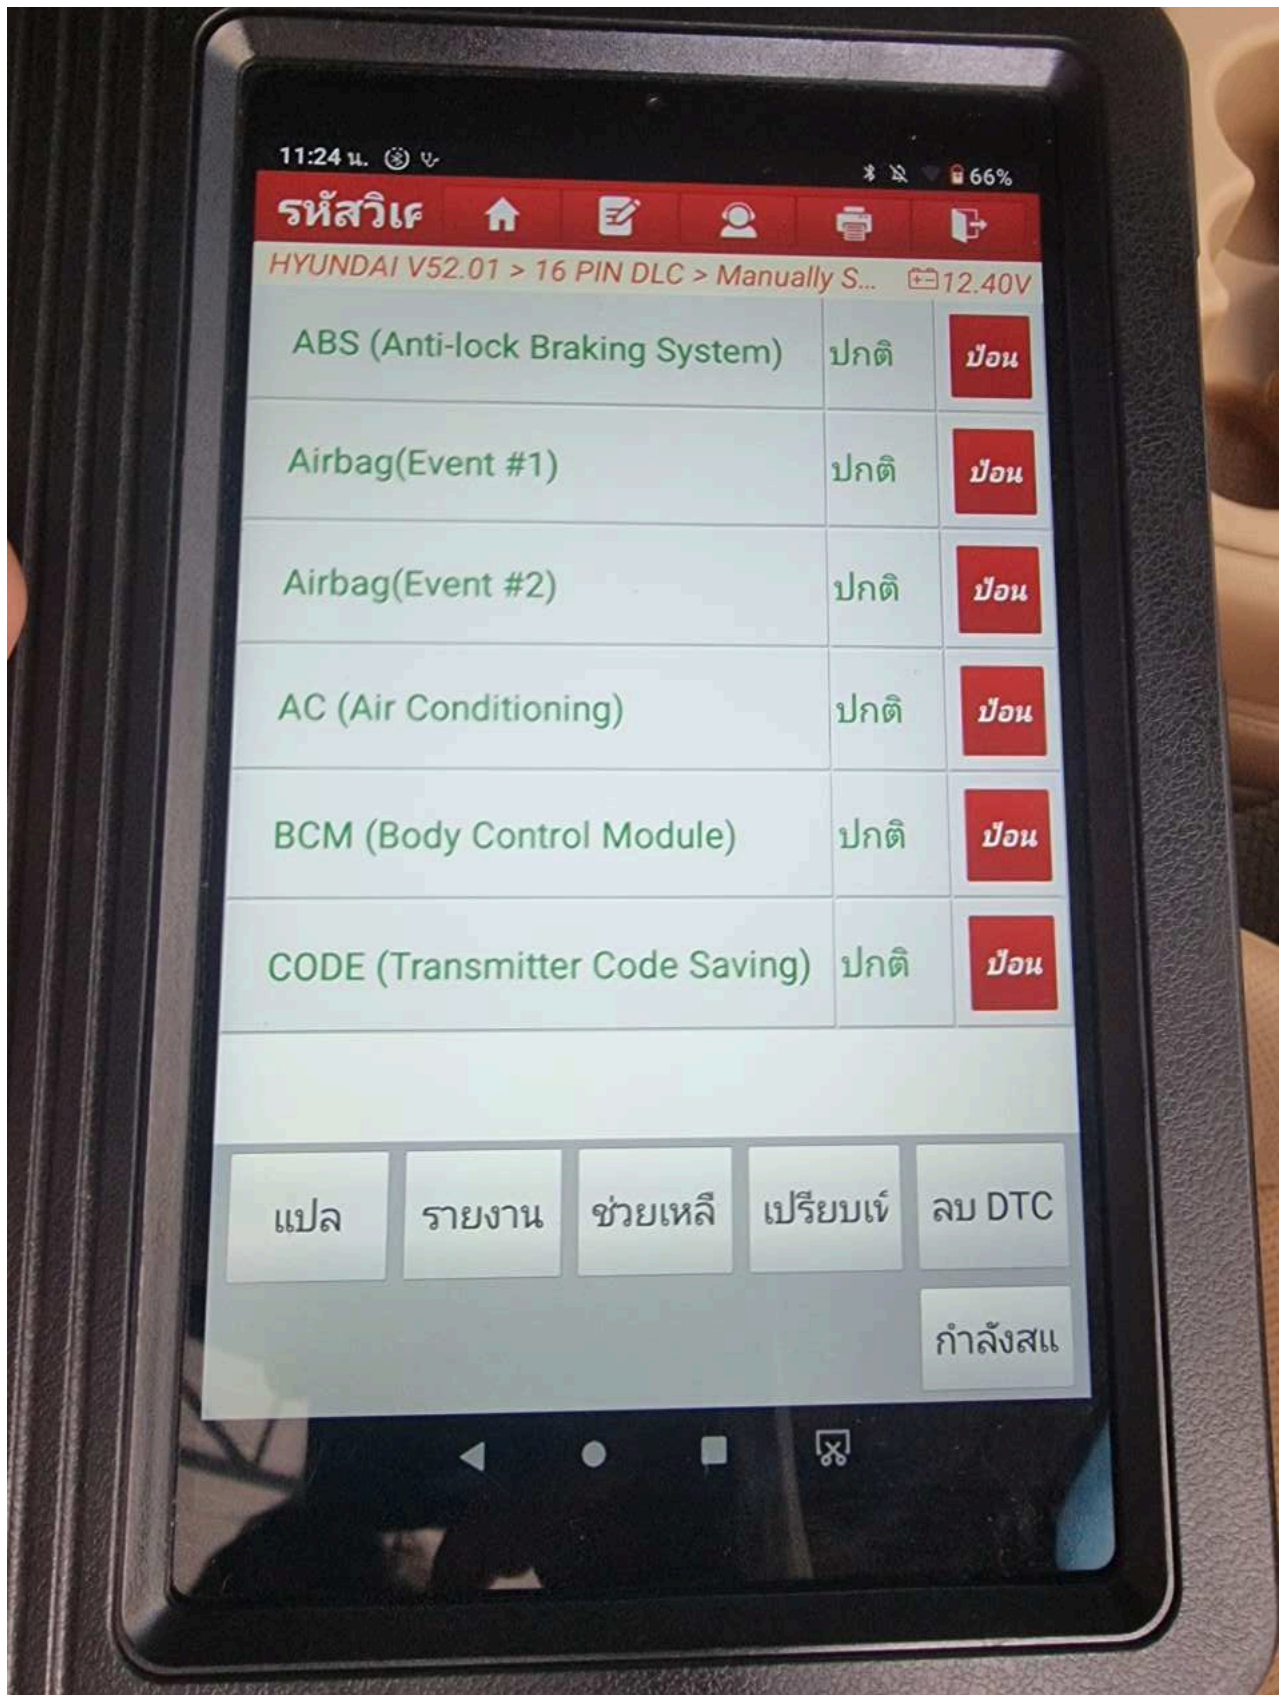
ภาพ OBD

ดี (Good)
