Vehicle Inspection Report

สรุปผลการตรวจสอบ (Inspection Summary)

ยี่ห้อ/รุ่น (Make/Model): TOYOTA YARIS	วันที่ตรวจสอบรถยนต์ (Date of Inspection): 02.05.61
เลขตัวถัง (VIN): MR054HY9104081433	เลขคำขอบริการ (Job No.) : I018/064-004
เลขเครื่องยนต์ (Engine No.): 1NZ-Y568741	Vehicle Picture:

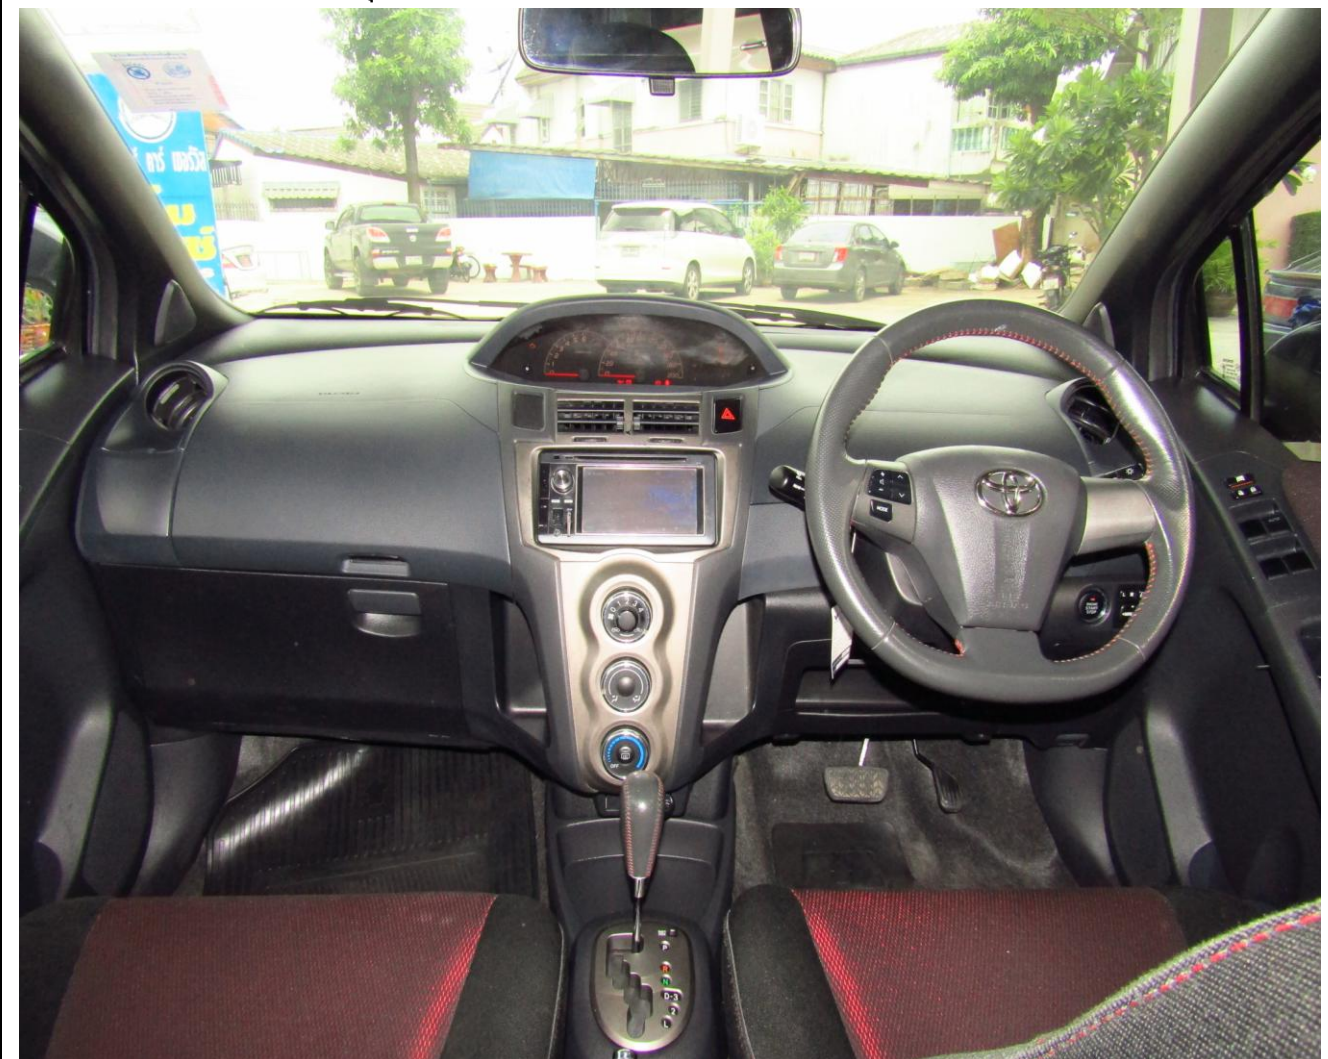
ภาพภายในด้านหน้า หลัง และ จุดบกพร่อง - Interior Visual Details (Front, Rear and/or Defect):

แผงคอนโซล Other Trims	ฝาครอบเครื่องเสียง สีสลอก

อื่นๆ เพิ่มเติม เช่น กลิ่น เศษกระดาษ Odor and Other	ฟิล์มลอก

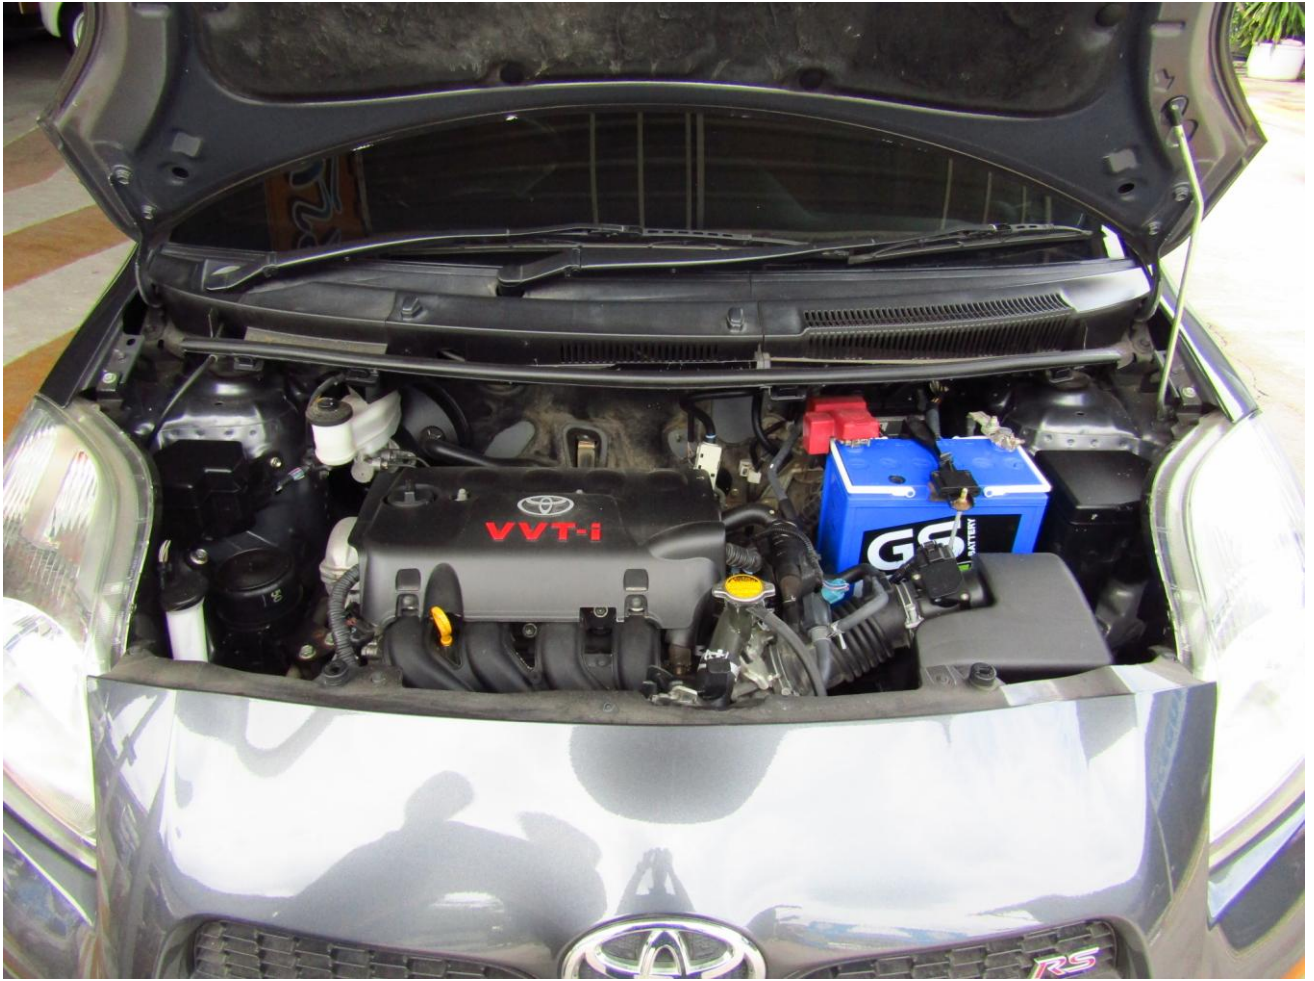
ภาพห้องเครื่อง - Engine Bay Visual Details

Battery Test																																							
Voltage	12.22 V																																						
Rating	325 CCA																																						
Current	256 CCA																																						
Internal resistance	10.60 mΩ																																						
State of Charge	42 %																																						
State of Health	59 %																																						
Status	Caution																																						
Test Date	02.05.61																																						
Charging System Test at 2000 rpm																																							
Voltage	13.63 V																																						
Status	Normal																																						
Start System Test																																							
Start Voltage	8.61 V																																						
Status	Normal																																						
Max. Load Test at 2000 rpm

Max. Load Voltage	13.26 V																																						
Status	Normal

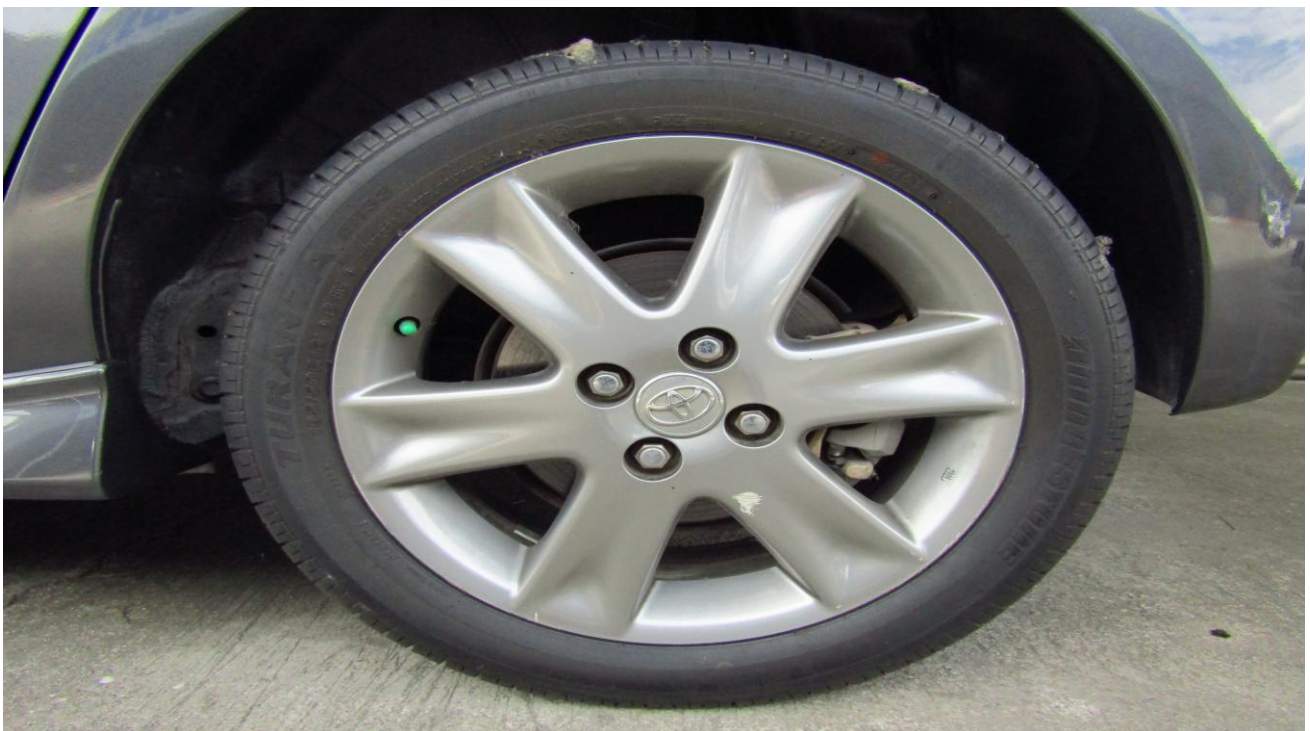
ภาพโดยรวมของยาง ล้อ และ เบรค - Tyres, Wheels & Brakes Visual Details:

สภาพยางรถยนต์, เดือน/ปี ผลิต Tyres Appearance, Year	ปียางผลิต 4614 ยางสภาพพอใช้ ควรเปลี่ยนยางใหม่

สภาพล้อรถ Wheel Rims Appearance	มีรอยครูด

จานเบรค Brake Discs (Front/Rear)	ควรเจียจานเบรคครั้งต่อไปที่เปลี่ยนผ้าเบรค

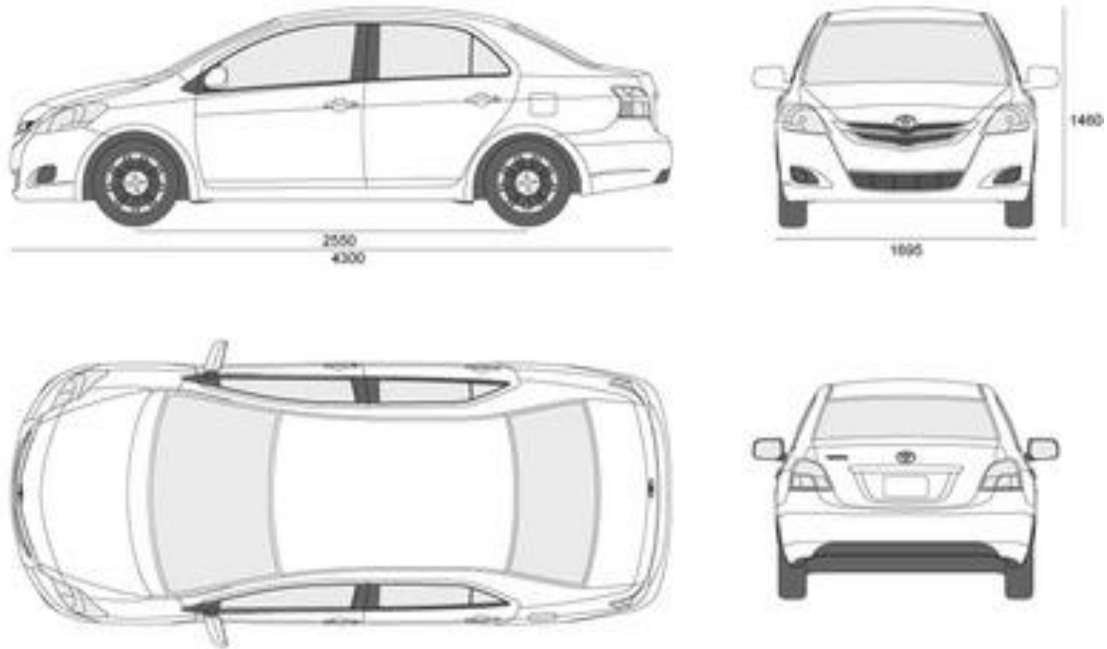
ความหนาสีรอบรถเก๋ง 3,4 และ 5 ประตู - Paint Thickness on 3,4 and 5 door car:

ชิ้นส่วนยานยนต์	ความหนาสี Paint Thickness (µm)			
(Car Part)	P1	P2	P3	Average
Front Wing (RH)	194	179	180	184
Front Wing (LH)	312	255	240	269
Front Door (RH)	159	172	224	185
Front Door (LH)	299	274	253	275
Rear Door (RH)	222	206	210	213
Rear Door (LH)	182	279	224	228

ชิ้นส่วนยานยนต์	ความหนาสี Paint Thickness (µm)			
(Car Part)	P1	P2	P3	Average
Rear Wing (RH)	248	197	199	215
Rear Wing (LH)	163	136	155	151
Front Bumper				
Rear Bumper				
Bonnet	170	185	180	178
Roof	88	87	85	87
Boot/Tail Gate	197	210	196	201
