I023/0378-47

Isuzu D-Max 3.0 SPARK S 4WD

Jan 23, 2024

# Vehicle Inspection Report

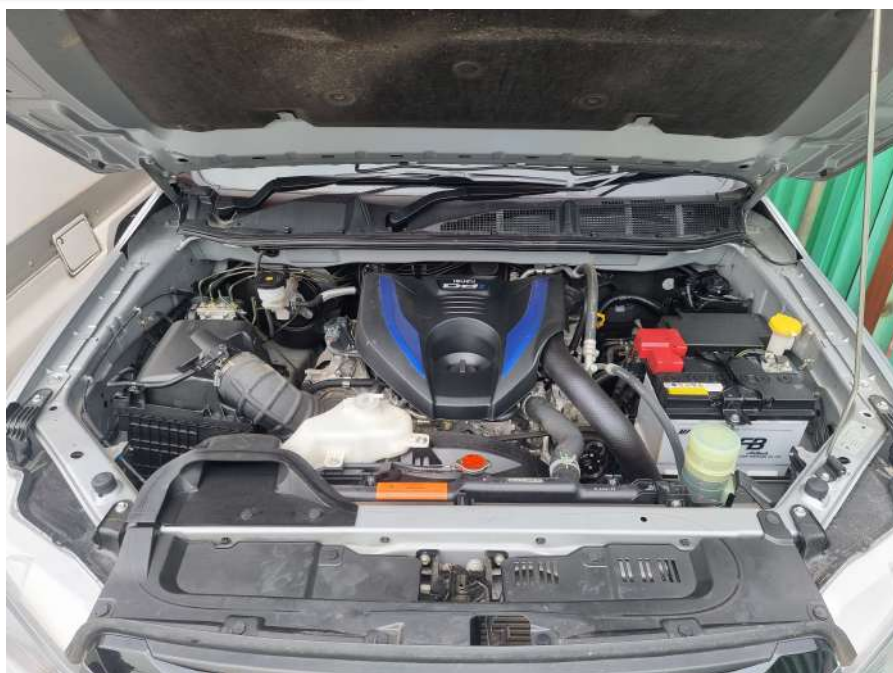
### ภาพห้องเครื่อง

### การทดสอบ แบตเตอรี่ Battery Test

Voltage	12.39	V
Rating	600	CCA
Current	540	CCA
Internal resistance	5.01	mΩ
State of Charge	59	%
State of Health	79	%
Status	GOOD

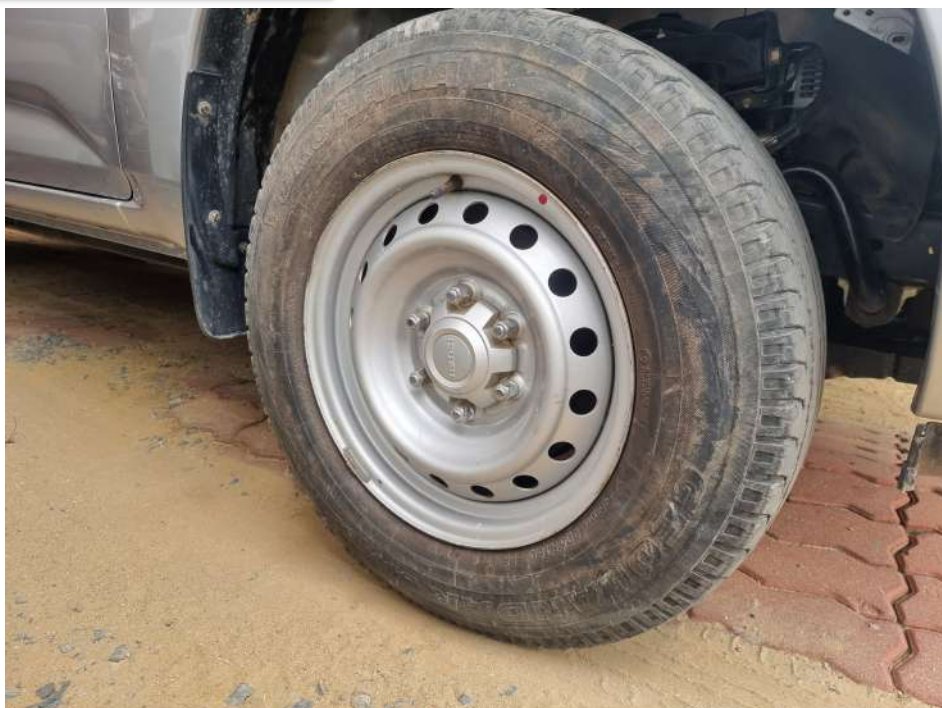
#### ขอบยาง ล้อ

#### Remark ยาง ล้อ และ เบรก ▾

50/22
