Vehicle Inspection Report

สรุปผลการตรวจสอบ (Inspection Summary)

ยี่ห้อ/รุ่น (Make/Model): TOYOTA FORTUNER	วันที่ตรวจสอบรถยนต์ (Date of Inspection): 03.05.61
เลขตัวถัง (VIN): MROYX59G500008737	เลขคำขอบริการ (Job No.) : I017/041-034
เลขเครื่องยนต์ (Engine No.): 2TR-6172741	Vehicle Picture:  
ปีผลิต (Build Date): 2005	
สี (Color): เทา	
เลขไมล์ (Mileage): 288929	
เลขทะเบียน (No. Plate): สน 3592	
ทะเบียนหมดอายุ (Registration Expiry): 22 ก.พ 62	
ชื่อลูกค้า Customer Name: วชิระยนต์	
ที่อยู่ (Address):	
โทรศัพท์ (Tel):	
สถานที่ตรวจสอบรถ (Inspection Place): วชิระยนต์

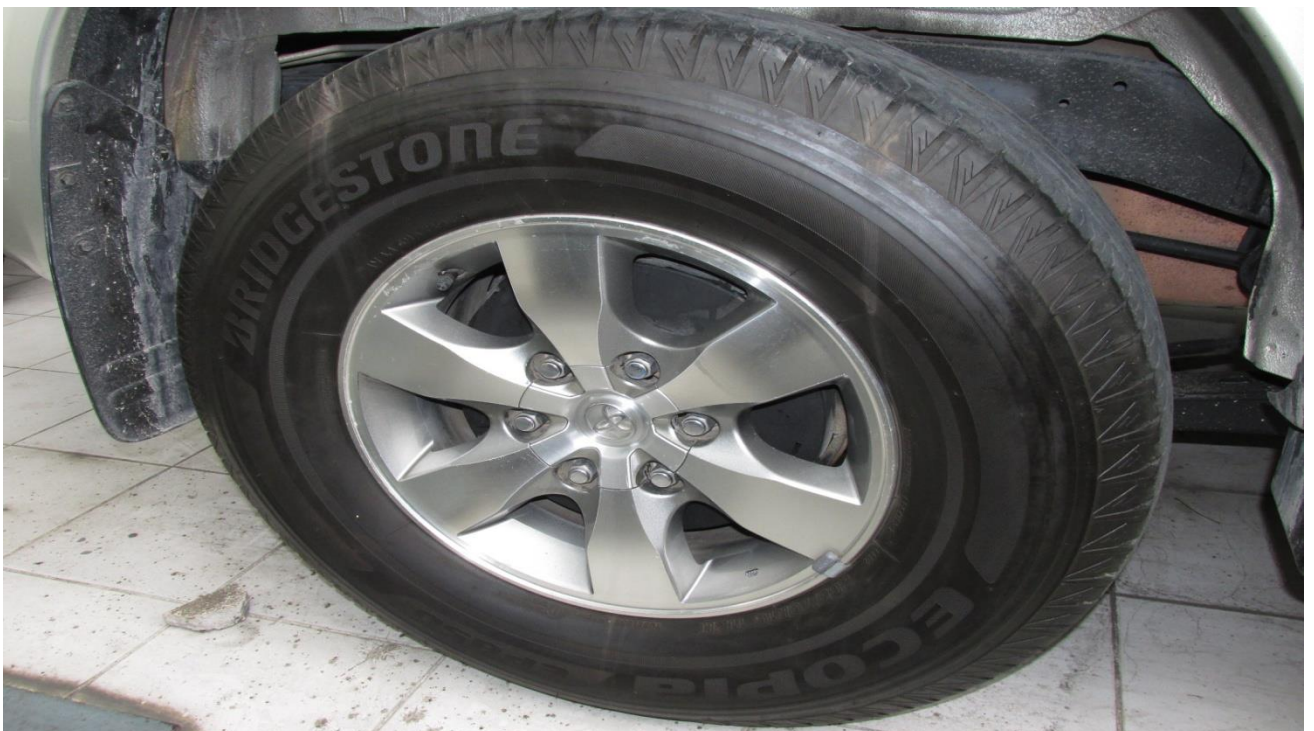
ภาพโดยรวมของยาง ล้อ และ เบรค - Tyres, Wheels & Brakes Visual Details:

สภาพยางรถยนต์, สปีดคาร์ท/ปี ผลิต Tyres Appearance, Year	ปียางผลิต 2516 ยางสภาพดี

จานเบรค Brake Discs (Front/Rear)	ควรเจียจานเบรคครั้งต่อไปที่เปลี่ยนผ้าเบรค
